T.C.
ULAŞTIRMA VE ALTYAPI BAKANLIĞI
Ulaşım Emniyeti İnceleme Merkezi Başkanlığı

14 ŞUBAT 2021 TARİHİNDE 34003 NUMARALI TRENİN TEŞKİLİ ESNASINDA
MEYDANA GELEN MANEVRA KAZASINA İLİŞKİN KAZA İNCELEME RAPORU

İzmir İli, Aliağa İlçesi, Biçerova İstasyonu, 4.Yol

16 Ağustos 2021

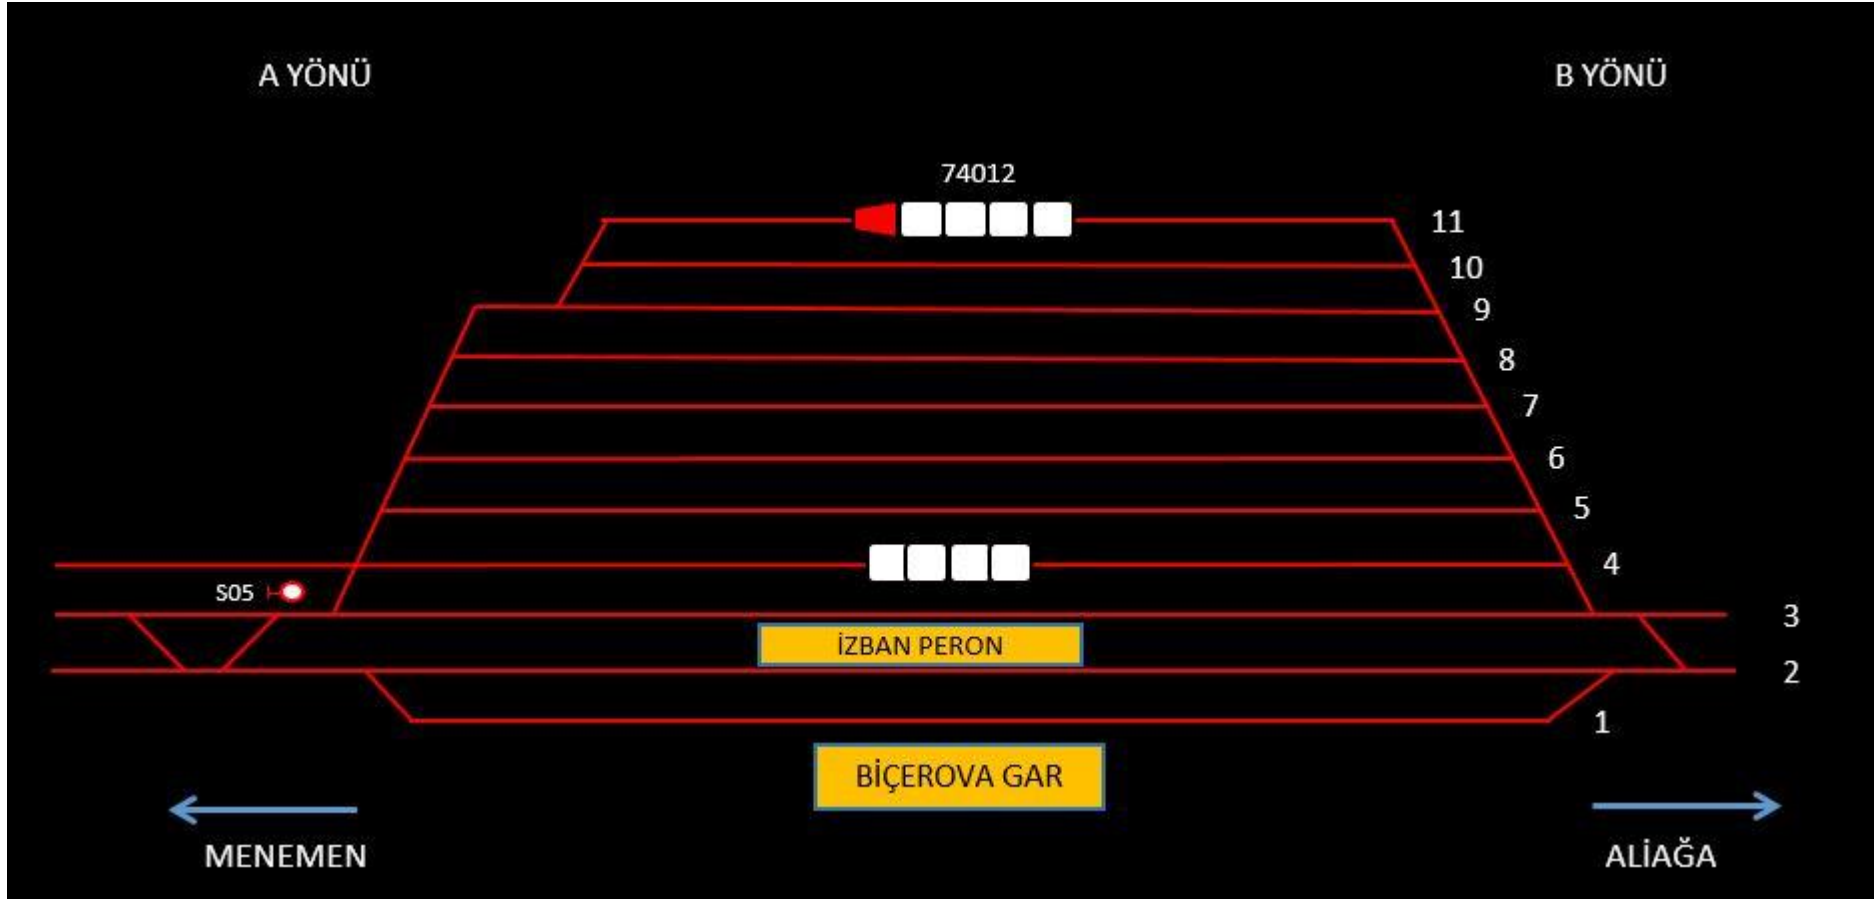
Resim 3 (Saat 11:15 Biçerova Gar Yolun Durumu)

14 Şubat 2021 tarihinde, Biçerova İstasyonuna saat 05.32'de Afyonkarahisar yönünden gelen 74012 nolu yük treni yükünü boşaltmak için 11.yola alınmıştır. 74012 nolu trenin yükünün boşaltılması saat 11:15'e kadar sürmüştür.

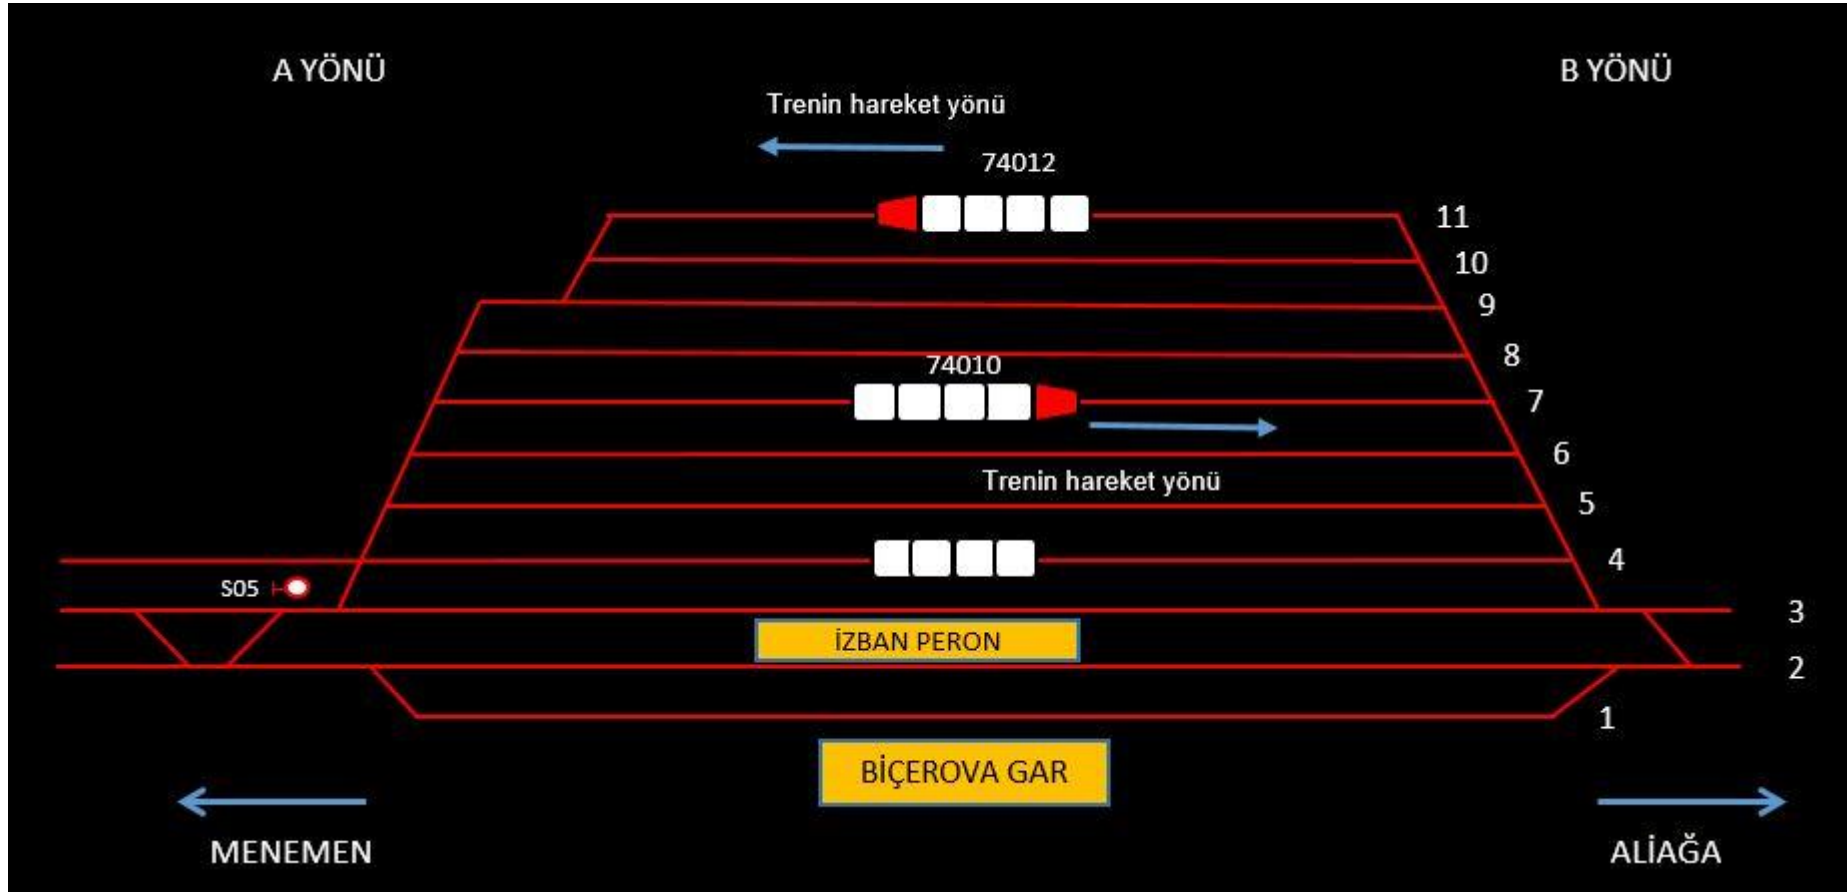
Resim 4 (Saat 11:30 74010 nolu trenin Biçerova İstasyonuna Gelişi)

Afyonkarahisar yönünden saat 12:05'te gelmesi planlanan 74010 nolu tren Biçerova İstasyonuna saat 11:30 civarı gelmiştir. Yükleme yapan firma ve Lojistik Müdürlüğü yüklü olarak gelen trenin 11.yola alınmasını istemiştir. 11. yolun boşaltılması için yükü boşaltılmış olarak bekleyen ve başında

DE 36000 tipi lokomotifi olan 74012 nolu trenin çekilmesine ihtiyaç duyulmuştur. Ancak Biçerova İstasyonu'nda bulunan nöbetçi 4 makinistin de DE 36000 brövesi olmadığı için saat 12:20'ye kadar brövesi olan makinistin gelmesi beklenmiştir.

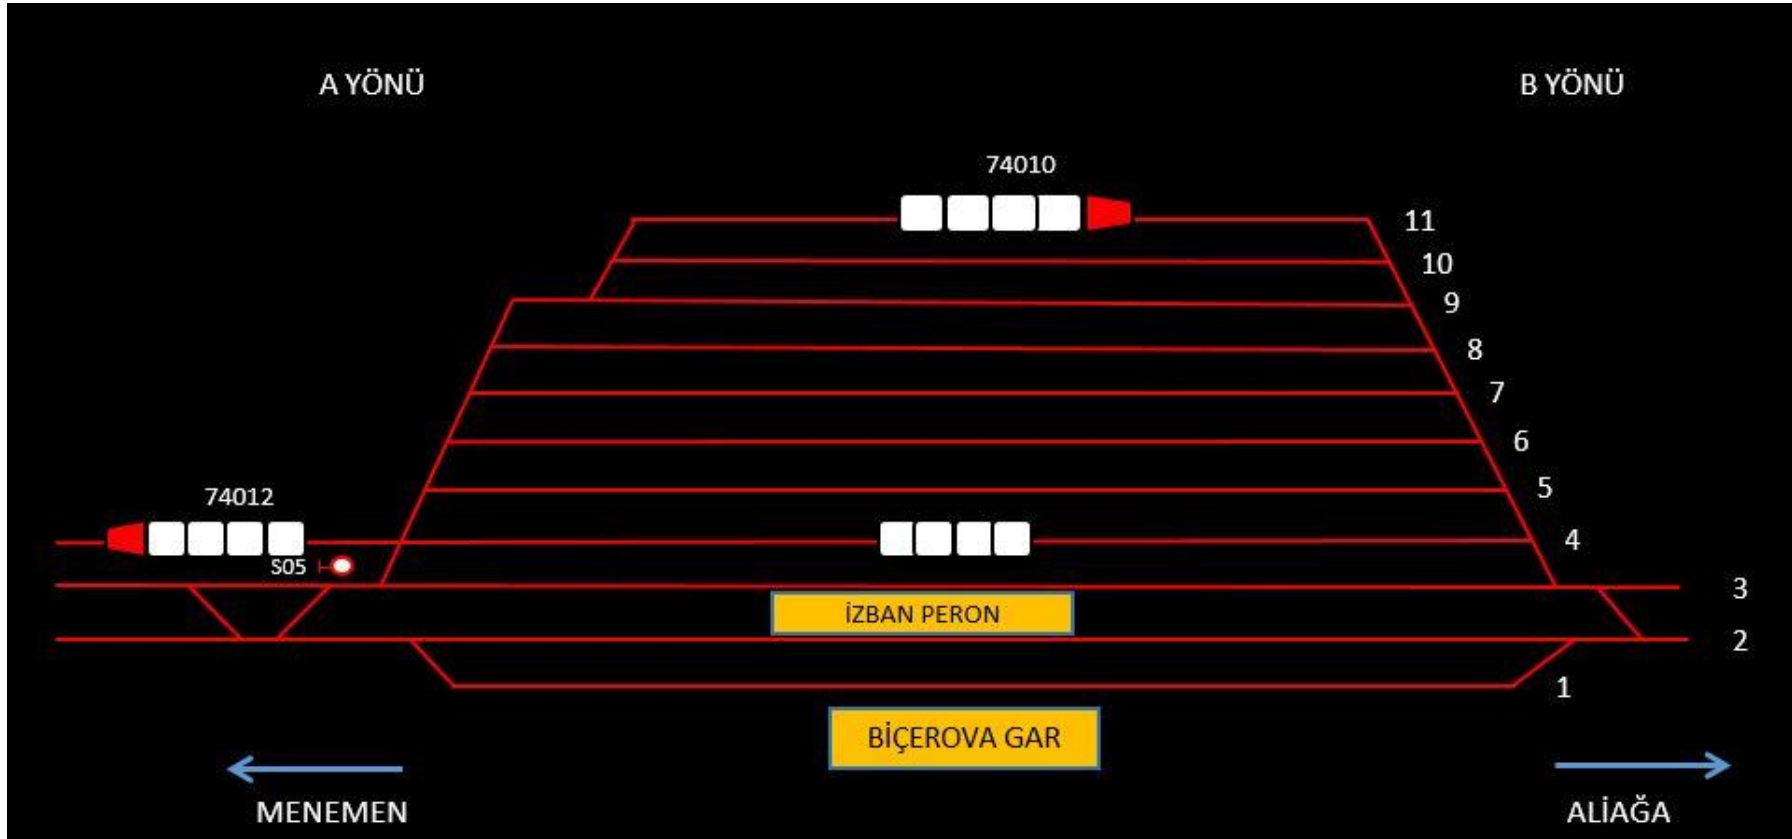
Resim 5 (Saat 12:40'da Araçların Durumu)

DE 36000 brövesi olan makinist geldikten sonra 74012 nolu trenin boş dizisi (DE 36008 lokomotif, 25 adet Sg tipi boş vagon) saat 12.40 civarı 11.yoldan 4. yola A yönünden giriş sinyali olan S05 sinyalini kurtarıncaya kadar çekilip, 4.yolda boş halde bulunan vagonlara bağlanarak 34003 nolu treni teşkil etmek amacıyla manevra işine başlanmıştır. Biçerova'ya kabul edilen 74010 nolu tren B yönünden boşalan 11. yola alınmıştır.

Geri dayanma sırasında dizinin en sonundaki 83754505145-5 nolu vagonun marşpiyelinde, bir elinde telsiz diğer eli vagonun tutunma demirinde olan Tren Teşkil Görevlisi dengesini kaybederek rayların arasına düşmüştür. Vagon tekeri personelin sol ayak bileğinin üzerinden geçmiş ve ayağını kesmiştir. Tren bir iki vagon kadar hareketine devam ettikten sonra durmuştur.

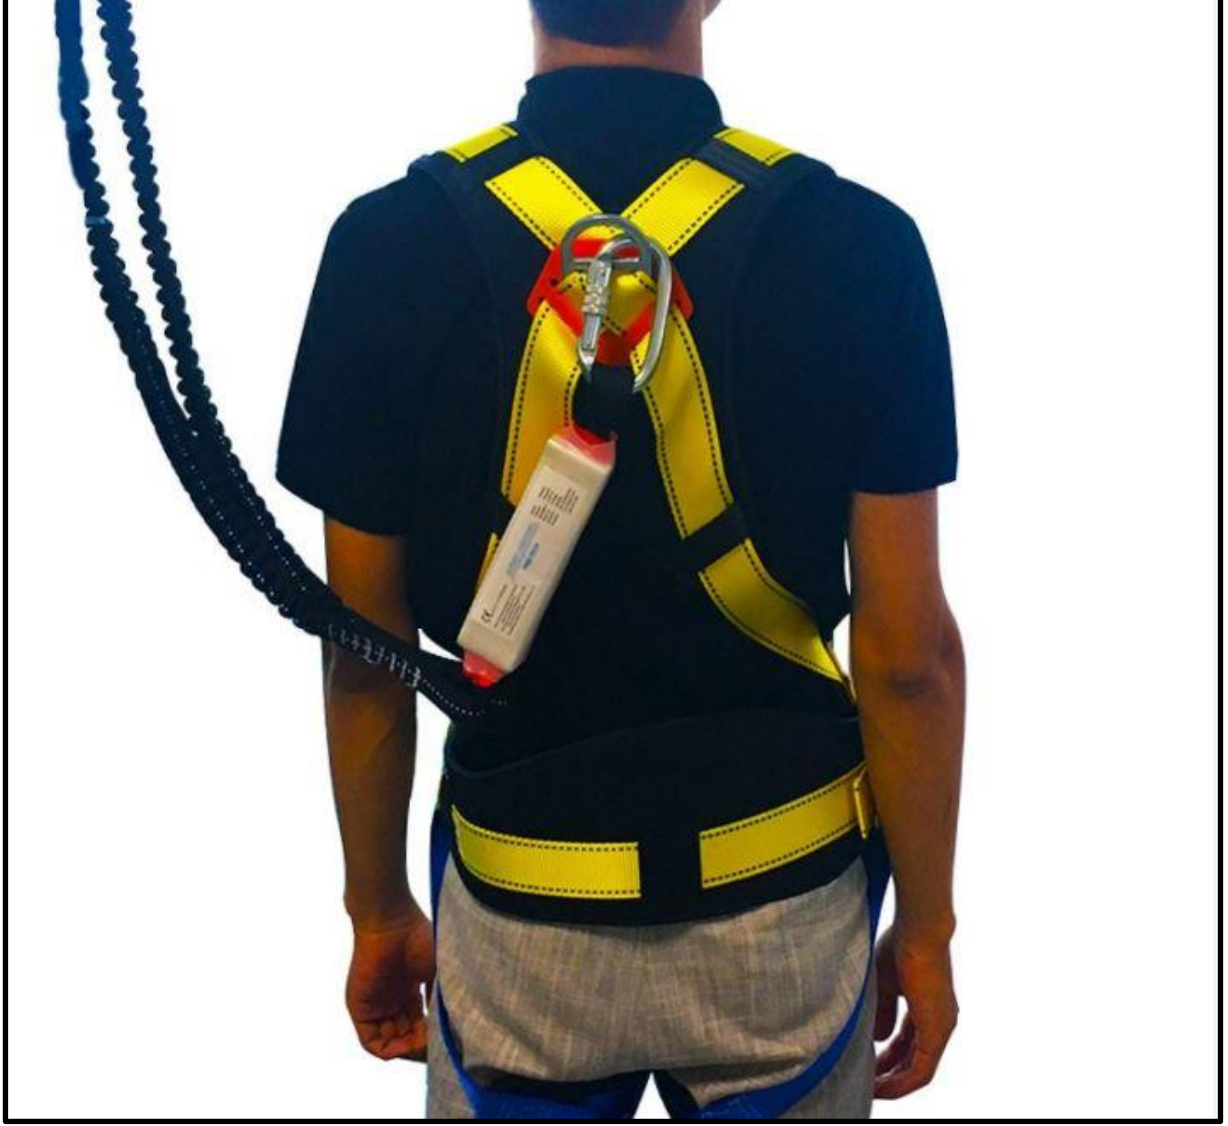
Resim 13 (rnek Tam Vcut Emniyet Kemeri)

Tam vücut kemer sistemleri, genel olarak düşmeyi durdurma amaçlı vücut destekleridir. Bir kişinin vücudunun tamamını desteklemek ve takan kişiyi düşme esnasında ve düşme durduktan sonra tutmak için uygun bir şekilde bir araya getirilmiş ve düzenlenmiş kayışlar, bağlantı elemanları, tutturma elemanları veya diğer elemanları içerir. Risk Analizi Değerlendirme Raporunda da vagon üzerinde emniyetsiz çalışmaya ilişkin tehlike tanımı yapılmış ve önlem olarak da emniyet kemerinin takılı olmasının sağlanması önerilmiştir.

Tren teŖkil grevlilerinin yaptığı iŖe zel bir emniyet kemeri kullanımının gerekli olup olmadığı deęerlendirilmeli, gerekli grlmesi halinde yapılan iŖe uygun bir emniyet kemeri tasarlanmasının ve kullanılmasının faydalı olacaęı, dŖmelerin nne geebileceęi deęerlendirilmektedir.

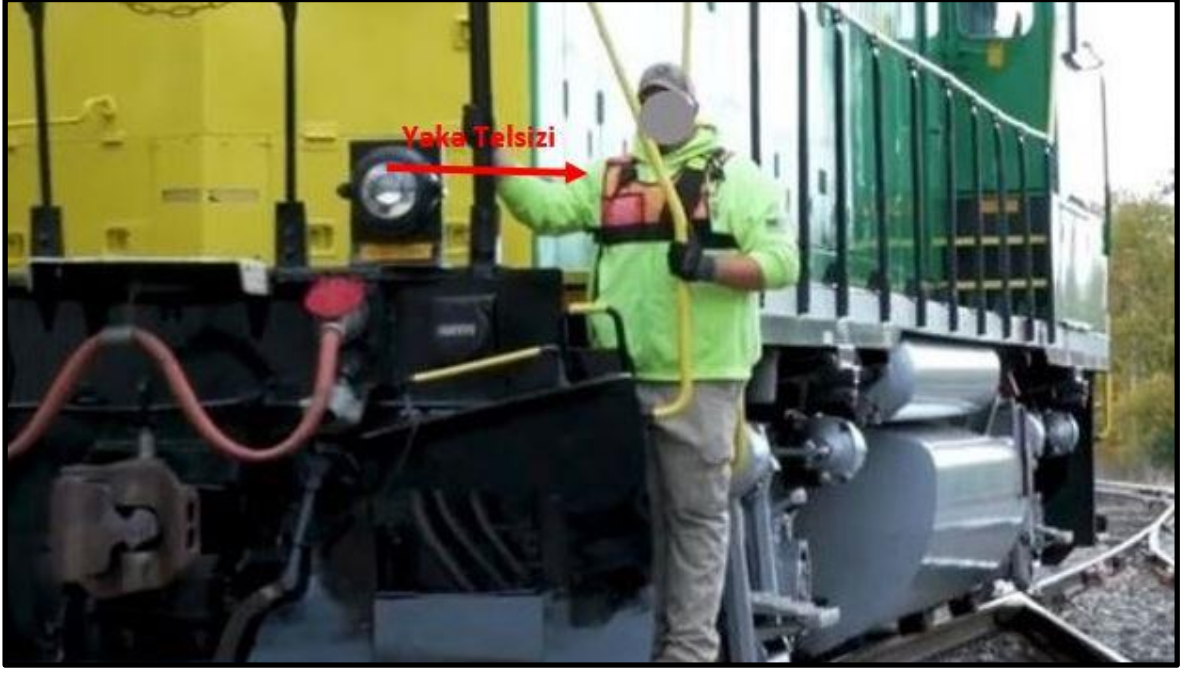
Resim 15 (Örnek Yaka Telsizi Kullanan Tren Teşkil Görevlisi)

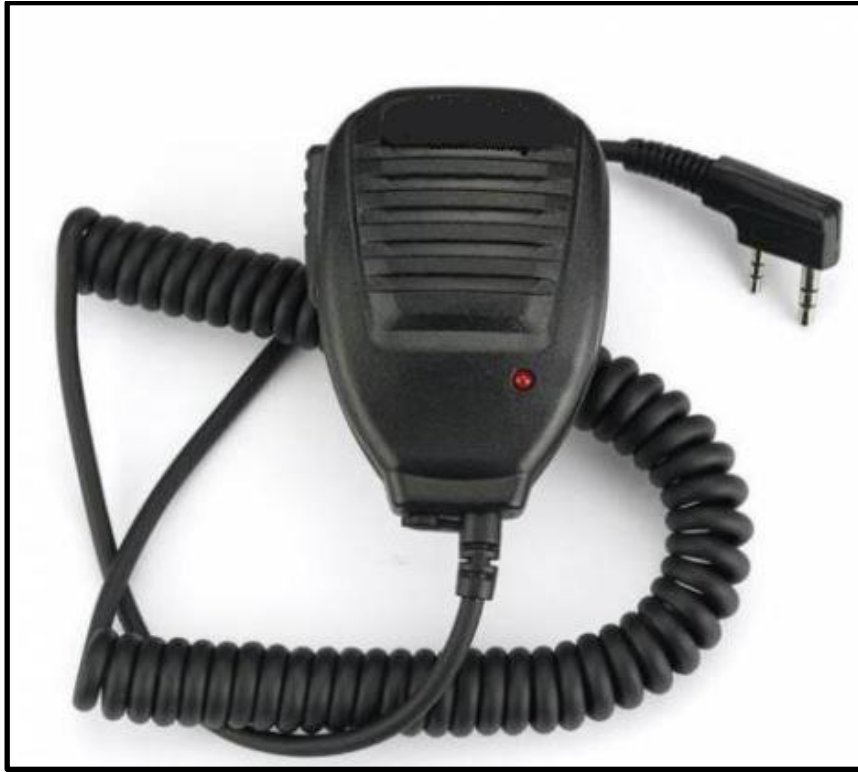
Resim 16 (Telsizle Kullanılabilecek Yaka Mikrofonu)
