T.C.  
ULAŞTIRMA VE ALTYAPI BAKANLIĞI  
Ulaşım Emniyeti İnceleme Merkezi Başkanlığı

# 19 EYLÜL 2019 TARİHİNDEKİ 89506 NUMARALI TEK LOKOMOTİFİN DERAY KAZASINA İLİŞKİN KAZA İNCELEME RAPORU

Bilecik İli, Merkez İlçesi, Bilecik-Bozüyük İstasyonları Arası, Km: 216+194

15 HAZİRAN 2020

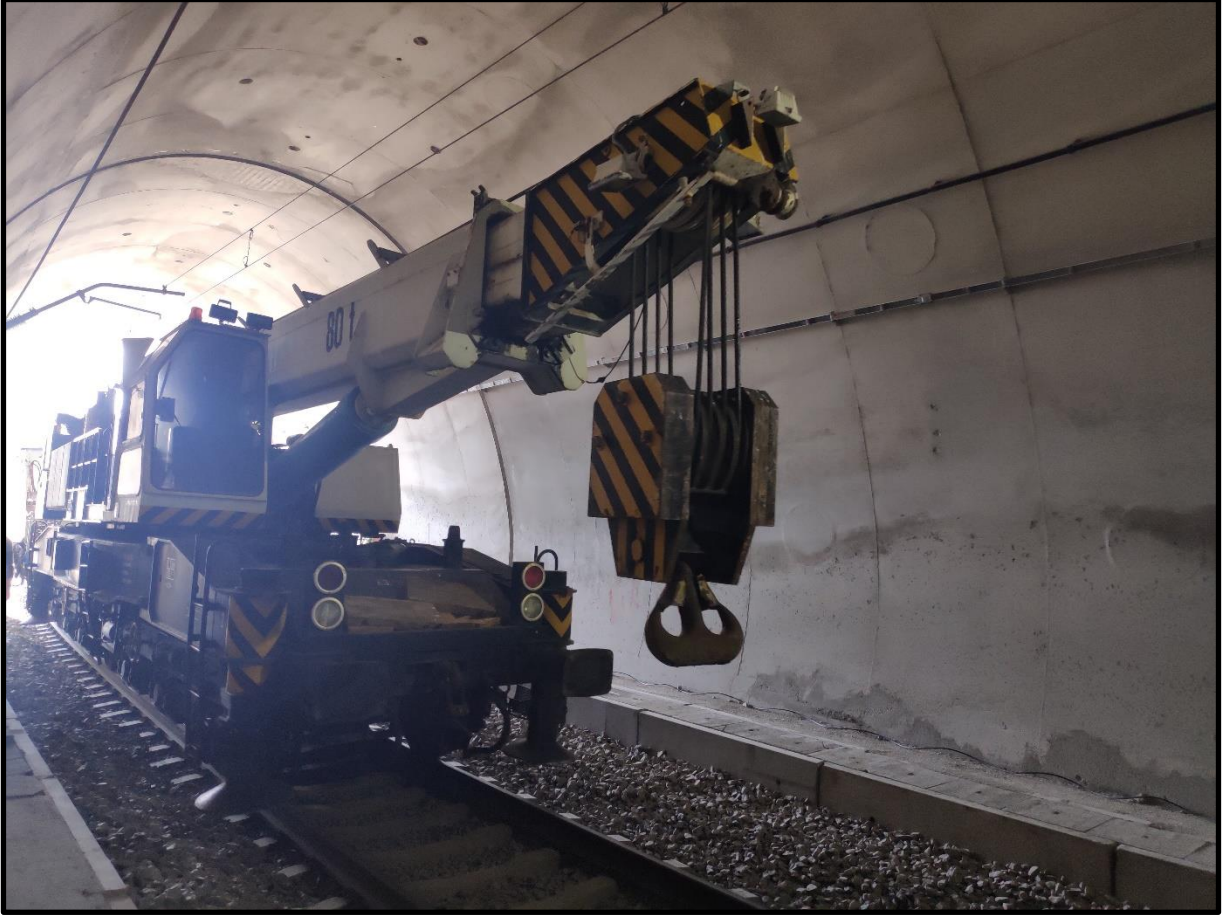
**Resim 9 (İmdat Vinci)**

Saat 07:02'de Ankara Trafik Kumanda Merkezi, uzun süre hareketsiz kalan ve iletişim kurulamayan treni kontrol amacıyla Bilecik'te nöbetçi Thales sinyalizasyon ekibini görevlendirmiştir. İhbar üzerine saat 07:20 de bölgeye ulaşan Thales ekibi kazayı görünce ilkyardım, kolluk kuvvetleri ile kumanda merkezine ve diğer ilgililere haber vermiştir. Katener enerjisinin kesilerek topraklama yapılmasından sonra olay mahalline gelen ilk yardım ekipleri lokomotifte sıkışan makinistlere ulaşmış ve cesetleri çıkarmışlardır. Savcılık olay yeri incelemesi saat 13:30 tamamlanmıştır. Eskişehir'den gelen imdat ekibi deray kaldırma çalışmalarına başlamış saat 14:30'da lokomotif hat üzerine konulmuştur.

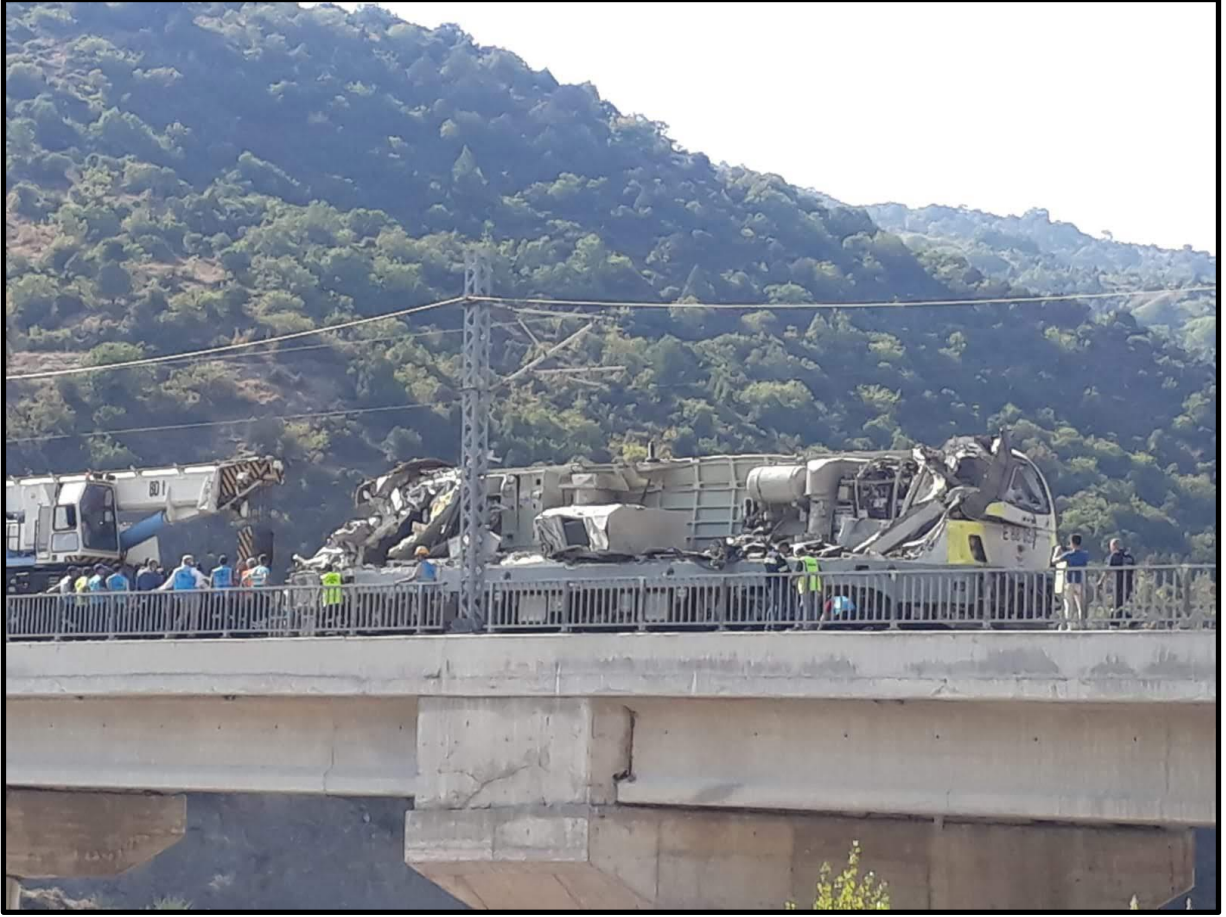
**Resim 10** (Lokomotifin Hat Üzerine Konulup Karaköy'e Götürülmesi)

Hasarlı lokomotif Karaköy istasyonuna çekerek götürülmüş ve saat 16:00'da hat, yol bakım ekiplerine bırakılmıştır.
