## ULUŞIM EMNİYETİ İNCELEME MERKEZİ

### CÜREK DERAY KAZASI KAZA İNCELEME RAPORU

5 MART 2022

26 ARALIK 2022  
22(R-03/2022)

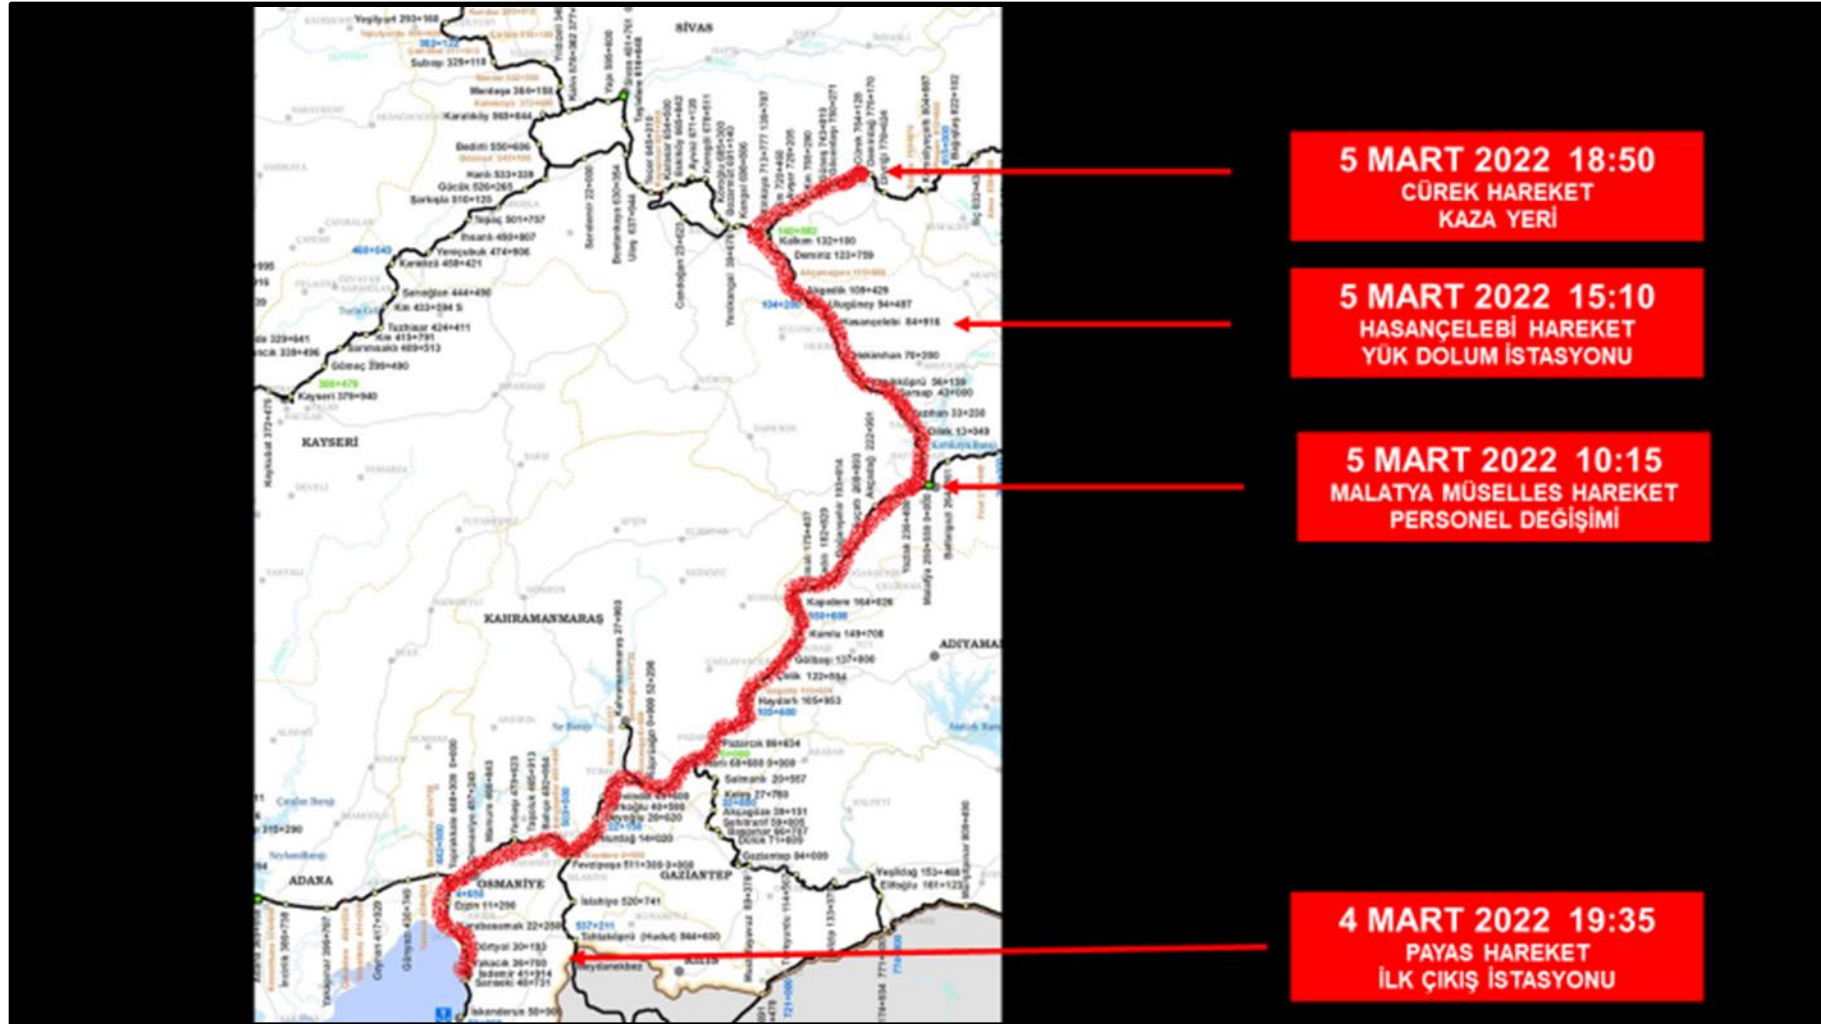
Şekil 3 Kaza Öncesi Trenin Hareketleri

63605 numaralı yük treni saat 18.47'de CüreK Sayding'e ulaşmış ve 3. yola alınmış, bu esnada 2. yolda bekleyen 43421 numaralı yük treni ile buluşma sağlanmıştır. 43421 numaralı yük treni buluşmadan sonra saat 18:50'de hareket etmiştir.

Buluşma sonrası duruş yapmadan devam eden 63605 numaralı yük treni CüreK sayding doğusundan çıkış yaparken dizinin 12 nci vagonu geçtikten sonra 06D ve 02 makaslar üzerinde 13, 14, 15, 16, 17 ve 18 inci vagonlar deray etmiştir. Kaza neticesinde herhangi bir can kaybı veya yaralanma olmamıştır. 2 adet basit makas kullanılamaz hale gelmiş, 1 katener direği kırılmış, katener hattı hasar görmüş, 14 üncü sıradaki vagon yan yatmış vaziyette deray etmiştir.
