**26 HAZİRAN 2016 TARİHİNDE 33042 NOLU TEK LOKOMOTİF İLE 30164 NOLU  
İZBAN BANLIYÖ TRENİNİN MAKAS ÜZERİNDE ÇARPIŞMA KAZASINA  
İLİŞKİN KAZA İNCELEME RAPORU**

**İzmir İli, Konak İlçesi, Alsancak Gar Havzası Halkapınar-Alsancak Arası Dağ Yolu**

**Müselles 2 Nolu Makas**

**16.03.2017**

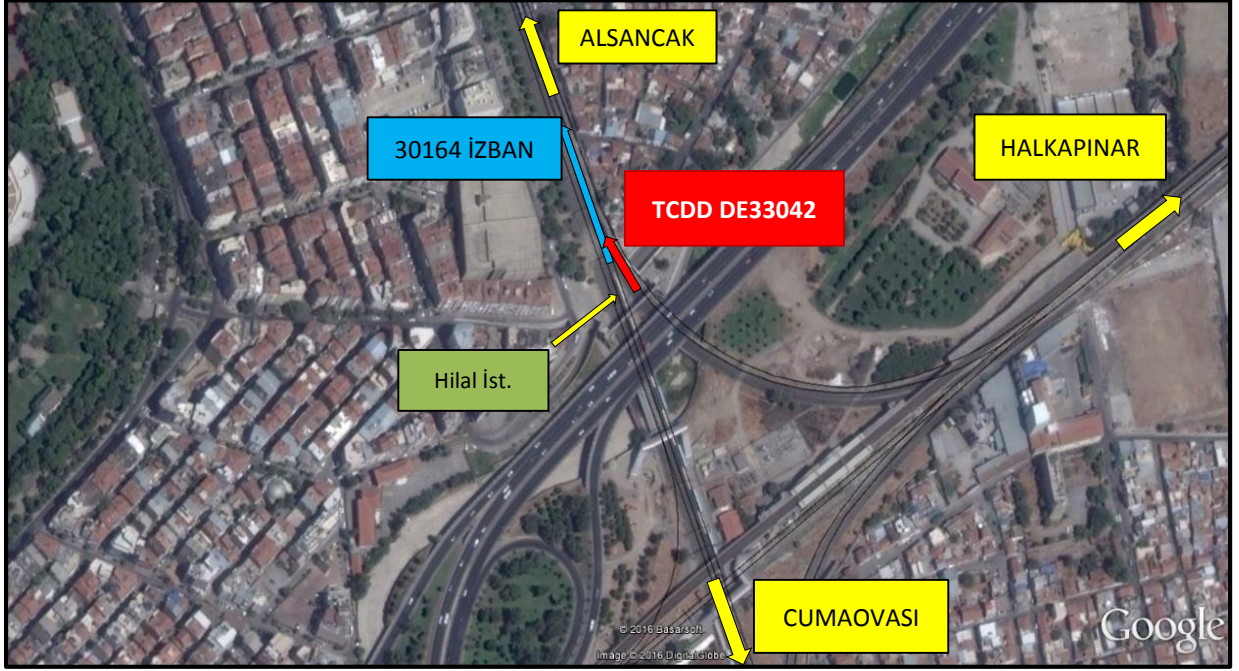
**Resim 1 :** (Kaza Yeri Uydu Görüntüsü)

26 Haziran 2016 tarihinde saat 20:25’de, 31135 nolu Konya Mavi Trenini temin etmek üzere Halkapınar Lokomotif deposundan çıkan 33042 nolu tek lokomotif, Halkapınar-Alsancak arası seyri esnasında Alsancak İstasyonu girişinde S06A sinyali sonrası 02 nolu basit makasın limitinde Kemer yönünden Alsancak Gara giden 30164 nolu İZBAN Banliyösü ile çarpışmıştır.

Kaza neticesinde, İZBAN banliyösü son vagonu ve tek lokomotif deray etmiştir. Kaza sonucu can kaybı olmayıp İZBAN banliyö treninde bulunan yolculardan bir kişi hafif şekilde yaralanmıştır. Kazaya karışan 30164 nolu İZBAN Banliyö treninin E 22107 nolu dizisinin MC1 aracının, borulama, elektrik ekipmanları, araç gövdesi, giydirme ve bojilerinde çoğu malzemenin değişimini gerektiren ciddi hasarlar oluşmuştur. E 22107 nolu dizinin T aracının ise, borulama, elektrik ekipmanları, araç gövdesi, giydirme ve bojilerinde MC1 aracına nazaran daha az şekilde hasarlar meydana gelmiştir. Meydana gelen hasarların maddi boyutuna ilişkin bilgiye ulaşılamamıştır. DE 33042 lokomotif ve altyapıya ilişkin hasar kayıtlarına ulaşılamamıştır.

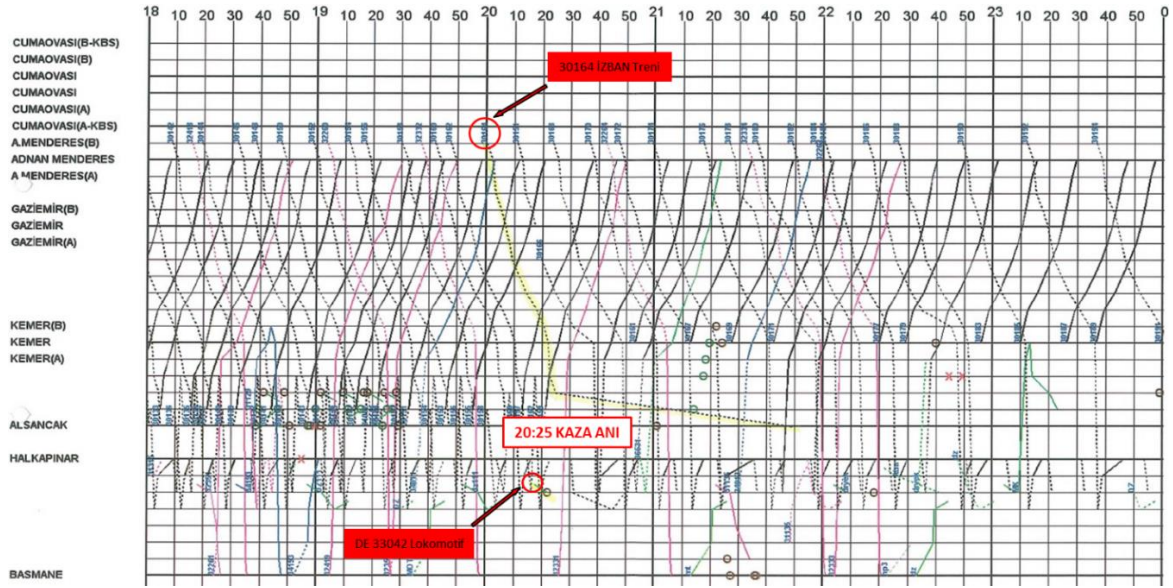
Resim 8: (Trengraf kaydı)

Kazanın meydana geldiği saat aralığına ilişkin Trengraf kayıtları aşağıda verilmiştir.

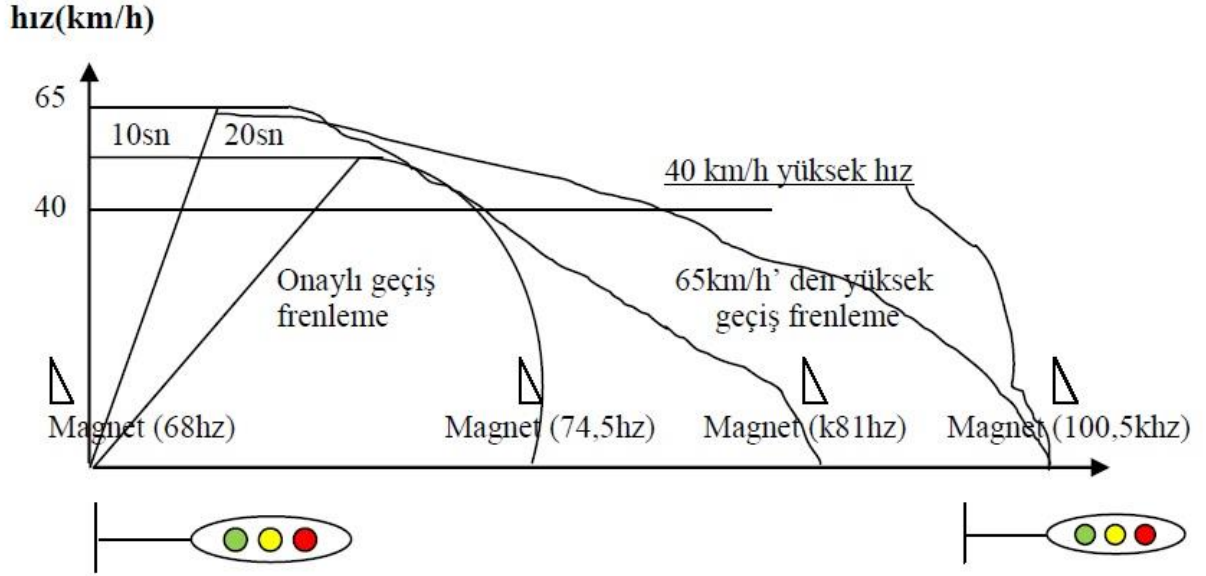
**Resim 12:** (ATS çalışma grafiği)

Nippon Signal firması tarafından kurulan ATS sisteminin genel özelliklerini verdiği sistem kriterlerini içerir bilgi kitapçığında ATS'nin amacı tanımlanmıştır. Kitapçığa göre sistemin amacı, “ATS, yanlış kanı ve gözden kaçırma gibi, tren sürüşü hataları nedeniyle oluşabilecek tren kazalarını önler.” şeklindedir. Sistemin kullandığı rezonans frekansları, frenleme ve hız kontrol grafikleri aşağıdaki tablolarda verilmiştir.
