**T.C.**  
**ULAŖTIRMA DENİZCİLİK VE HABERLEŖME BAKANLIĐI**  
**Kaza AraŖtırma ve İnceleme Kurulu**

**8 AĐUSTOS 2015 TARİHİNDEKİ 53047 NUMARALI TREN İLE 46 HR 227**  
**PLAKALI ARACIN HEMZEMİN GEÇİT KAZASINA İLİŖKİN**  
**KAZA İNCELEME RAPORU**

**KahramanmaraŖ İli, TŖrkoĐlu İlçesi Km: 38+960'taki Serbest Hemzemin Geçit**

**Kurul Karar No: 2/Dmy-1/2016**

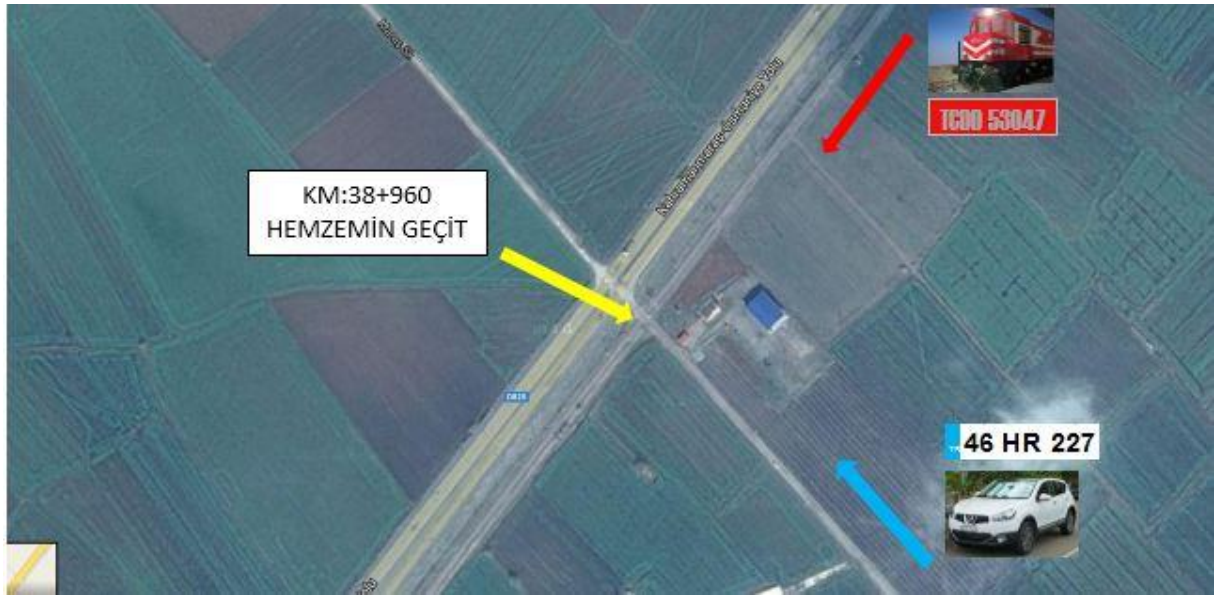
Demiryolu araçlarında, demiryolu hattında ve çevrede kayda değer bir hasar meydana gelmemiştir. Kazaya karışan 46 HR 227 plakalı Nissan Qashqai marka otomobil kullanılamayacak duruma gelmiştir.

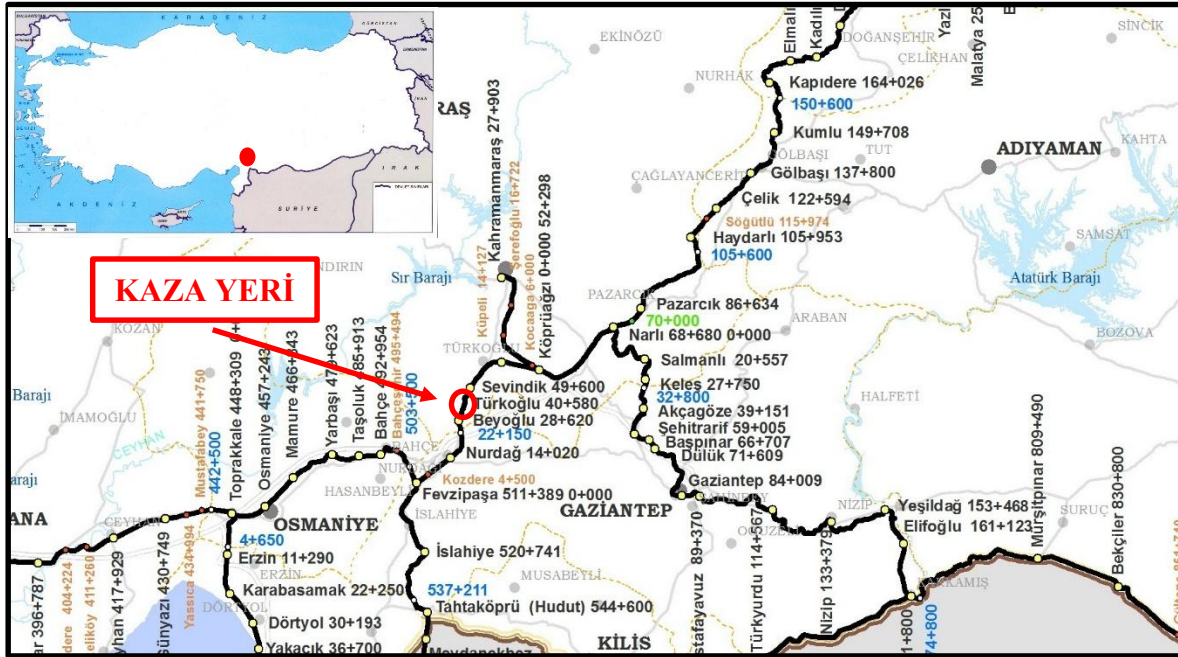
: Kahramanmaraş İli, Koroğlu İlçesi, Minehüyük Köyü yolu, Fevzipaşa-Narlı demiryolu hattı km 38+960

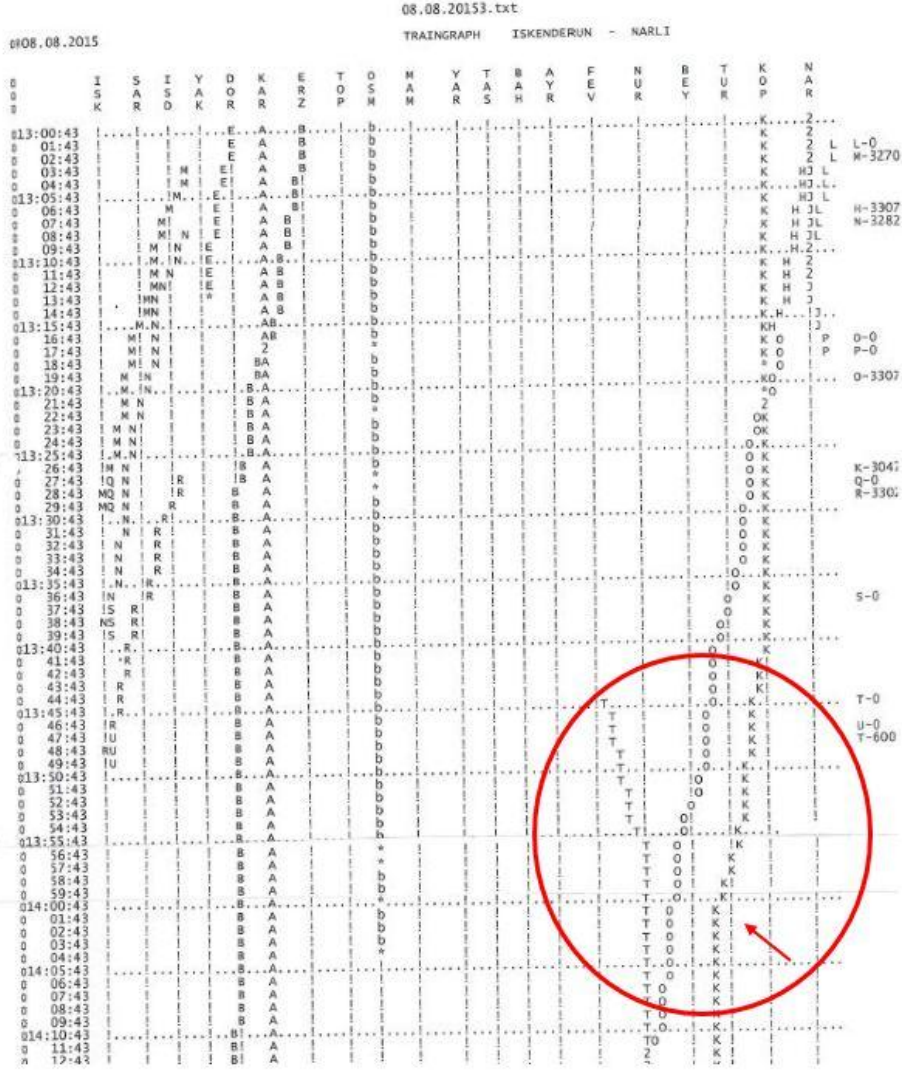
Adana TSİ Kumanda Merkezinden alınan Trengraf üzerinde yapılan incelemede; 53047 nolu trenin saat 13:41’de Köprüağzı İstasyonundan hareketle, 13:58’de Türkoğlu İstasyonundan durmadan geçerek saat 14:01’de km: 38+960’daki kaza yerine ulaştığı tespit edilmiştir.
