### MUŞ BETON POMPA BOMUNA ÇARPMA KAZASI

28 EKİM 2024

KAZA İNCELEME RAPORU

23 HAZİRAN 2025

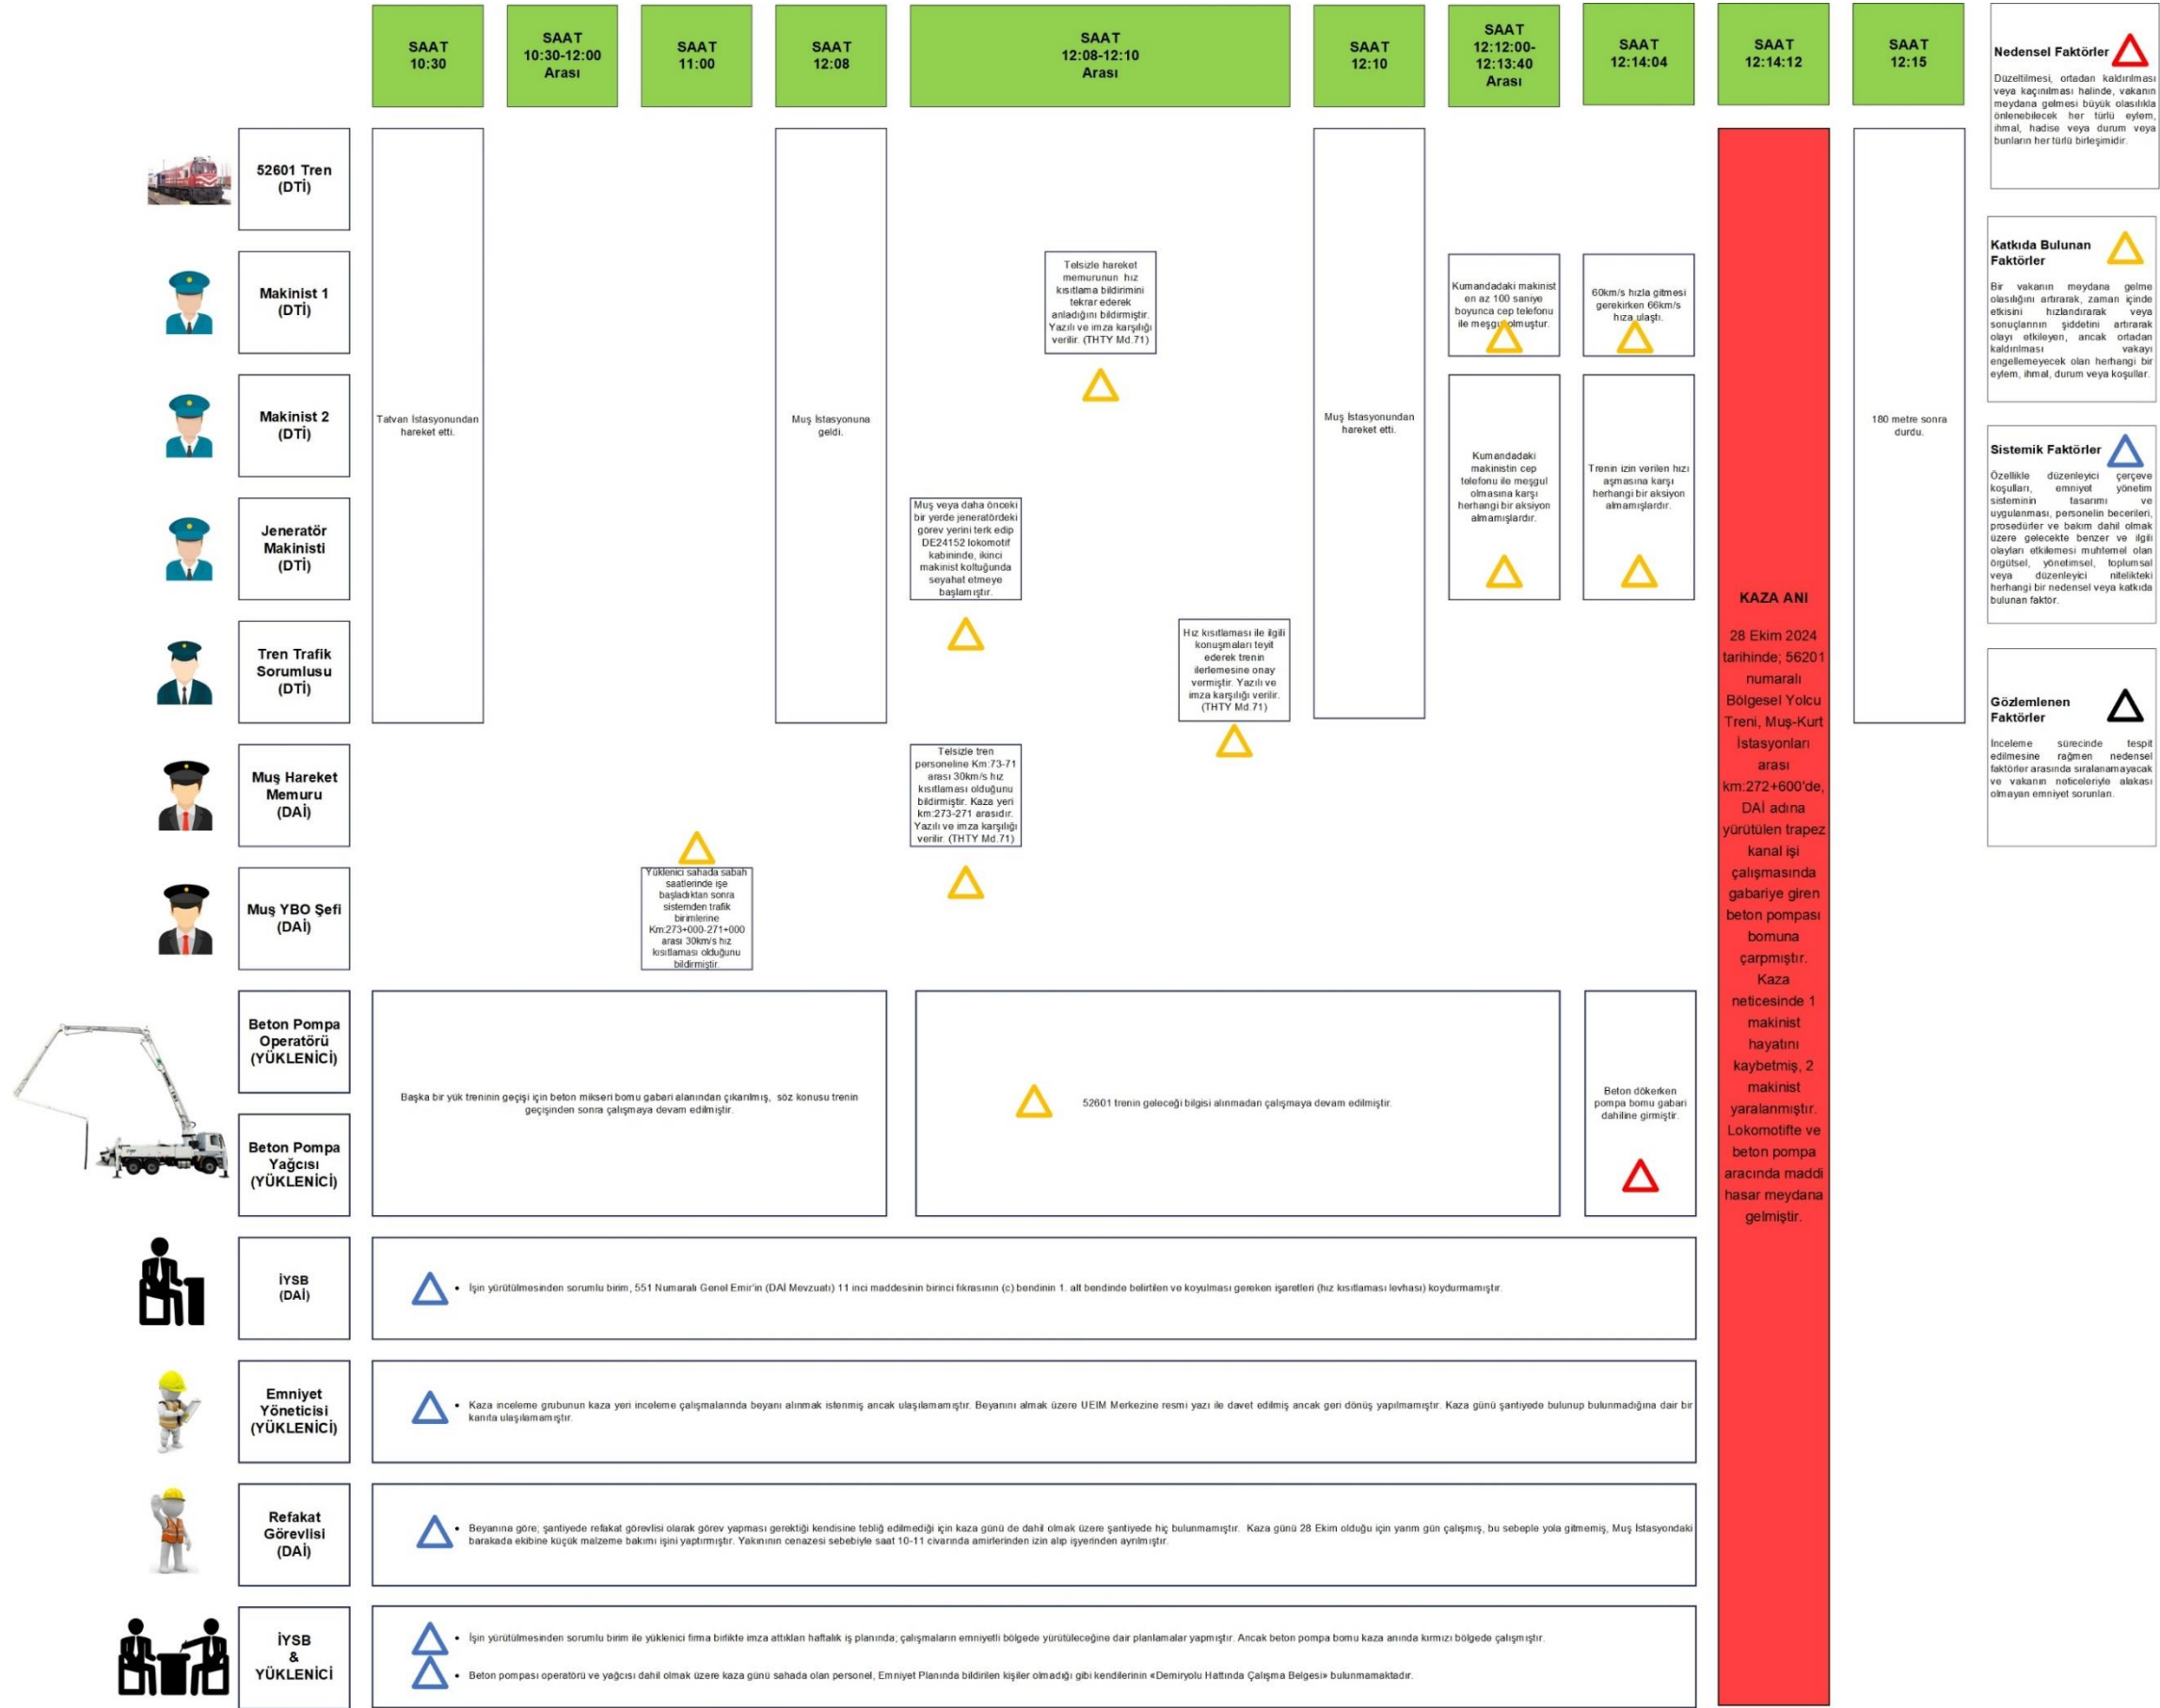
Şekil 10 STEP Analizi Diyagramı

Kaza inceleme raporunda hukuki ya da cezai sorumluluk tespiti, suç taksimi yer almaz. Aşağıda bahsedilen faktörler arasında hiyerarşik bir sıralama bulunmamaktadır.

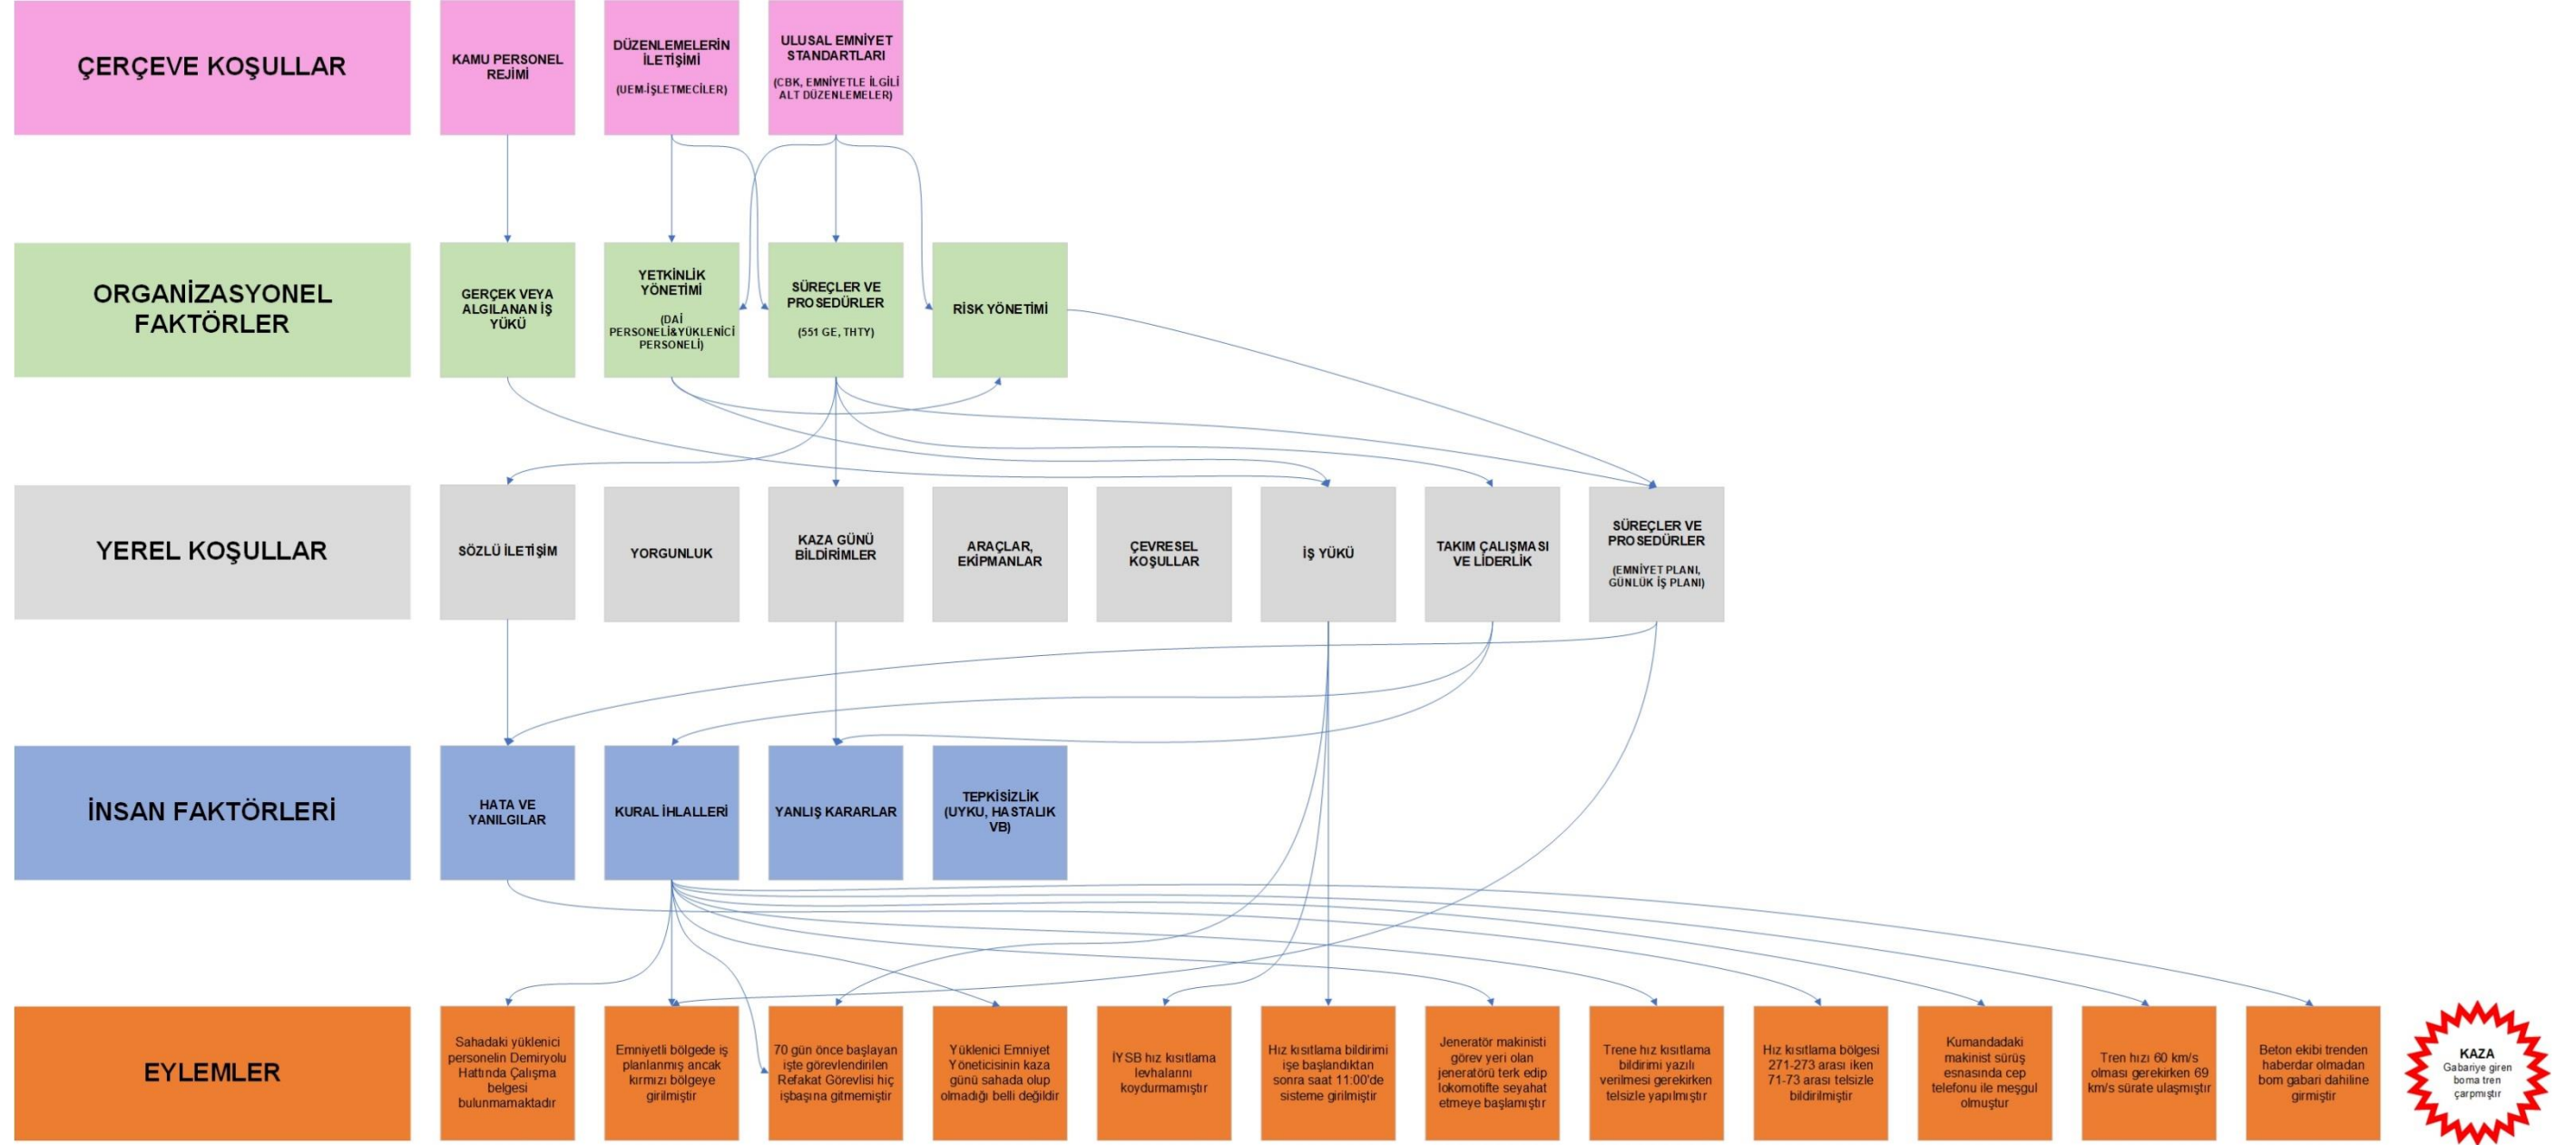
Şekil 11 ACCIMAP Analizi

Kazanın muhtemel sebepleri ACCIMAP Analizi modeliyle haritalandırılmıştır. Alt başlıklarda haritamaya ilişkin analizler yer almaktadır.

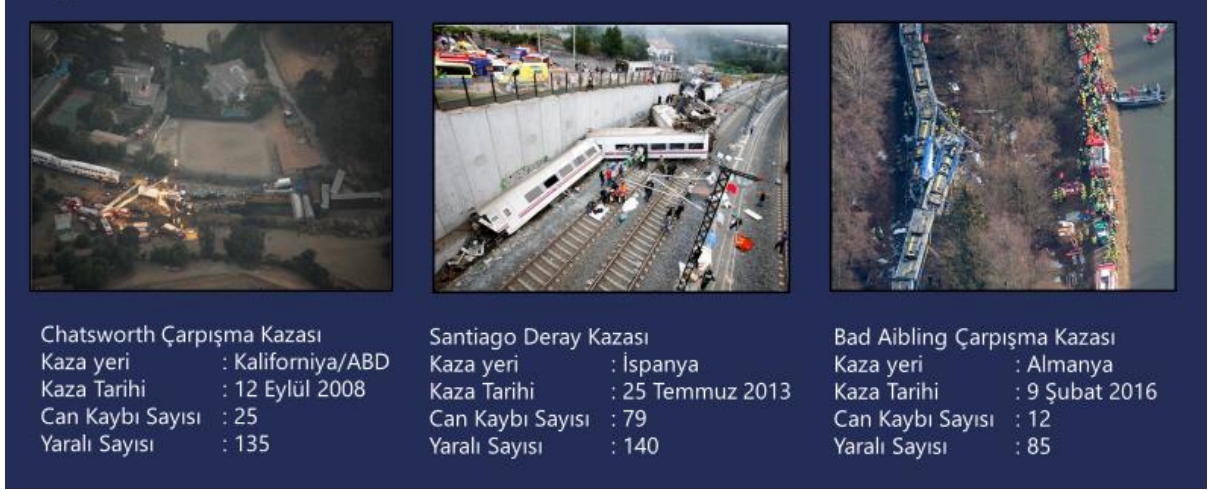
Şekil 12 Kişisel Cep Telefonu Kullanımından Kaynaklı Kazalar

*meşgul olması*” şeklinde cep telefonu kullanımı katkıda bulunan faktör olarak belirlenmiştir. Tren makinistleri başta olmak üzere emniyet kritik personellerin kişisel cep telefonlarını kullanması; İspanya<sup>2</sup>, Almanya<sup>3</sup> ve ABD’de<sup>4</sup> onlarca kişinin can kaybına yol açan ciddi kazalarda bir faktör olarak gösterilmiştir.

Ülkemizde cep telefonu kullanımının nedensel faktör olarak belirlendiği bir kaza inceleme raporu henüz yer almamaktadır. Ancak bu kazada katkıda bulunan faktör olarak yer verilen ve dünyadaki örneklerinden bahsedilen kişisel cep telefonu kullanımının doğuracağı riskler değerlendirilip yönetilebilir hale getirilmelidir. Bu risk yönetim sürecinde tüm işletmecilere referans olacak çerçeve kuralların Ulusal Emniyet Makamı tarafından ortaya konulmasının uygun olacağı değerlendirilmektedir.
