T.C.
ULAŞTIRMA VE ALTYAPI BAKANLIĞI
Ulaşım Emniyeti İnceleme Merkezi Başkanlığı

16 ŞUBAT 2020 TARİHİNDEKİ 53519 NUMARALI YÜK TRENİ DERAY KAZASINA İLİŞKİN KAZA İNCELEME RAPORU

Kahramanmaraş İli, Pazarcık İlçesi, Narlı-Köprüağızı Arası Km 65+500

22 ŞUBAT 2021

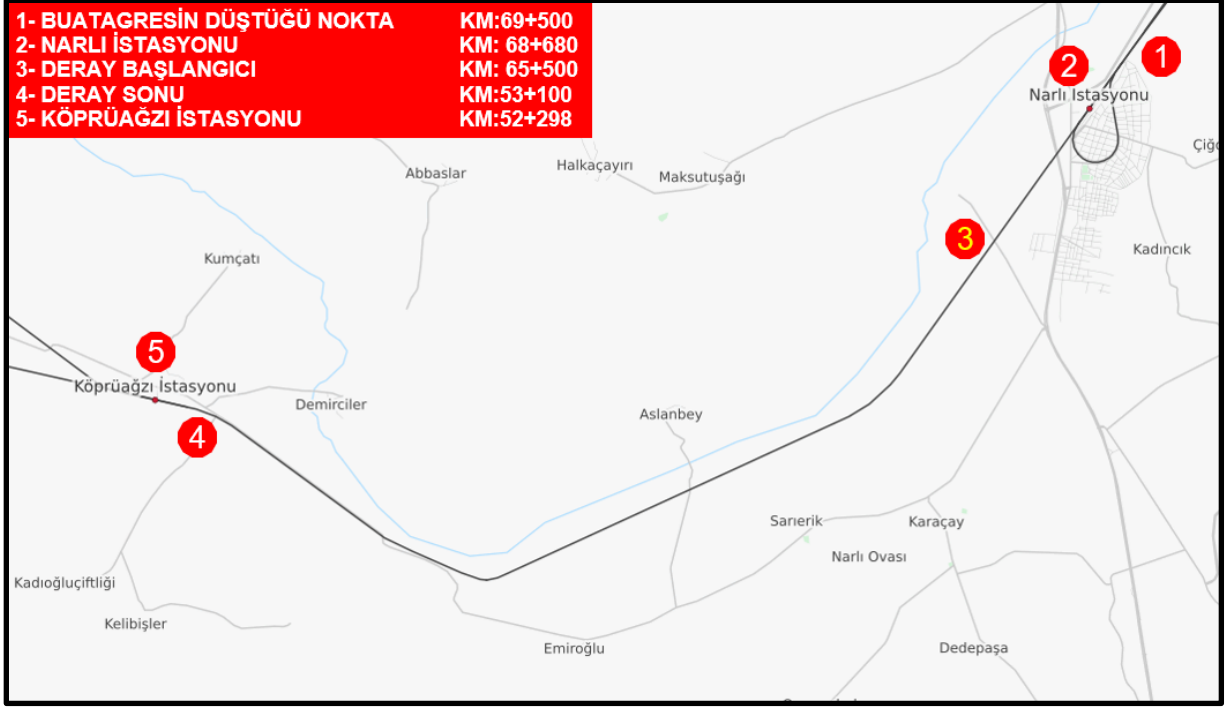
Resim 4 (Kaza yerinin harita görüntüsü)

Tren normal seyrine devam etmiş Narlı istasyonunu geçtikten sonra, Narlı-Köprüağızı arası km:65+600'de deray etmiş, deraylı olarak yaklaşık 11800 metre seyir etmiş ve Km:53+800'de fren hava hortumunun kopması sonucu tren dizisi frene geçerek durmuştur.

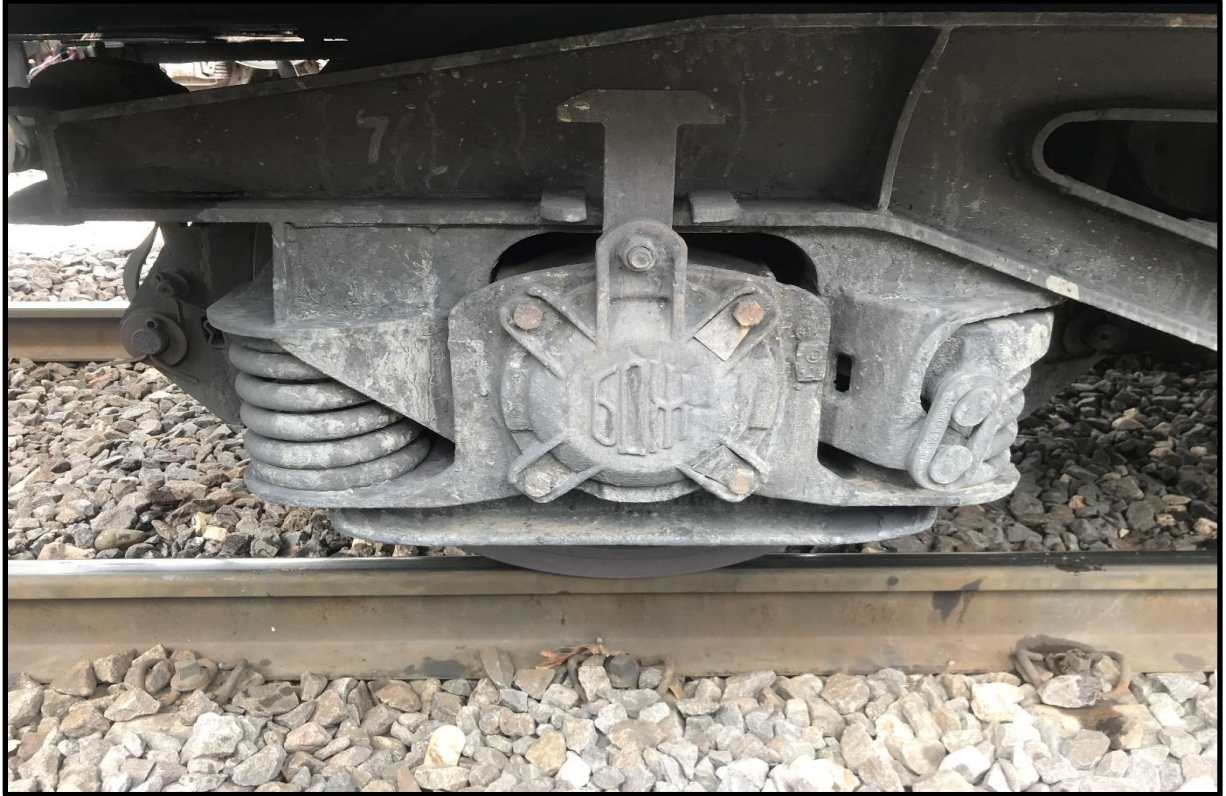
Resim 9 (Kazaya konu buatagresin sağlam haline örnek görüntüsü)

Boji, demiryolu araçlarında birden fazla dingilli tekerlek seti, fren sistemi ve yürütücü sistemleri üzerinde bulunduran, aracı taşıma görevini yapan sistemler bütünüdür. Bojiler buatagresler vasıtasıyla dingil tertibatlarıyla (tekerlekler ve aks dan oluşan) bağlantı oluşturmaktadır. Buatagresin üzerine konan sustalar yoluyla yoldan gelen sarsıntı ve kuvvetler absorbe edilerek bojiye oradan şasiye iletilir. Buatagres kutusunun içinde rulman sistemi ve yağ bulunmaktadır. Belirli aralıklarla bu rulman ve yağın değiştirilmesi veya kontrolü gerekmektedir. Yağ, rulman veya aks başında meydana gelen bozulma, çalışma düzenini bozacak, hareket halinde olan araç buatagres kutusunun haddinden fazla ısınmasına neden olacaktır. Bu ısınma sonucunda buat kutusu eriyerek görevini yapamaz konuma gelecektir. Boji şasisi ya da şasinin doğrudan dönmekte olan tekerlek veya aks üzerine oturmasına neden olacaktır.
