## 17 OCAK 2022 TARİHİNDE 63011 NUMARALI YÜK TRENİNİN HEMZEMİN GEÇİTTE ŞAHSA ÇARPMA KAZASINA İLİŞKİN KAZA İNCELEME RAPORU

**Osmaniye İli, Merkez İlçesi, Toprakkale-Osmaniye İstasyonları Arası, Km: 455+900'de  
Bulunan Hemzemin Geçit**

**22 AĞUSTOS 2022**

**Değerlendirme Heyeti Karar No: 15(R-02/2022)**

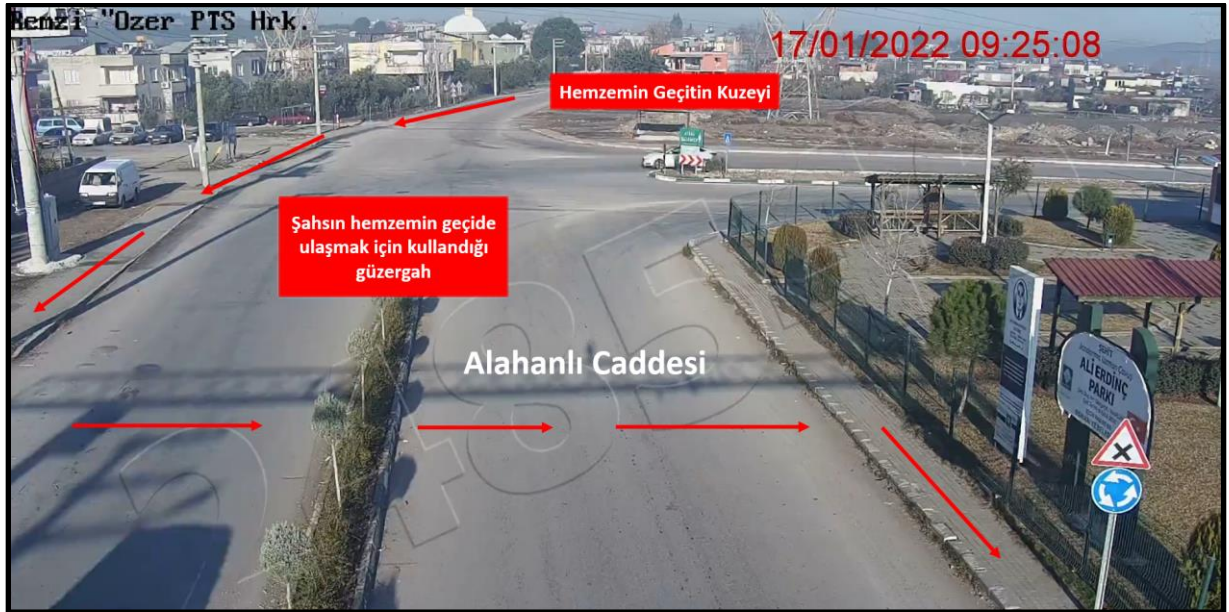
Kazaya karışan şahıs Alahanlı Caddesi üzerinden Osmaniye Merkez yönüne doğru yürüyerek geçitin kuzeyinden geçide ulaşmıştır.

**Resim 2** (Hemzemin Geçitin Kuzeyini Gösteren Kamera Görüntüsü)

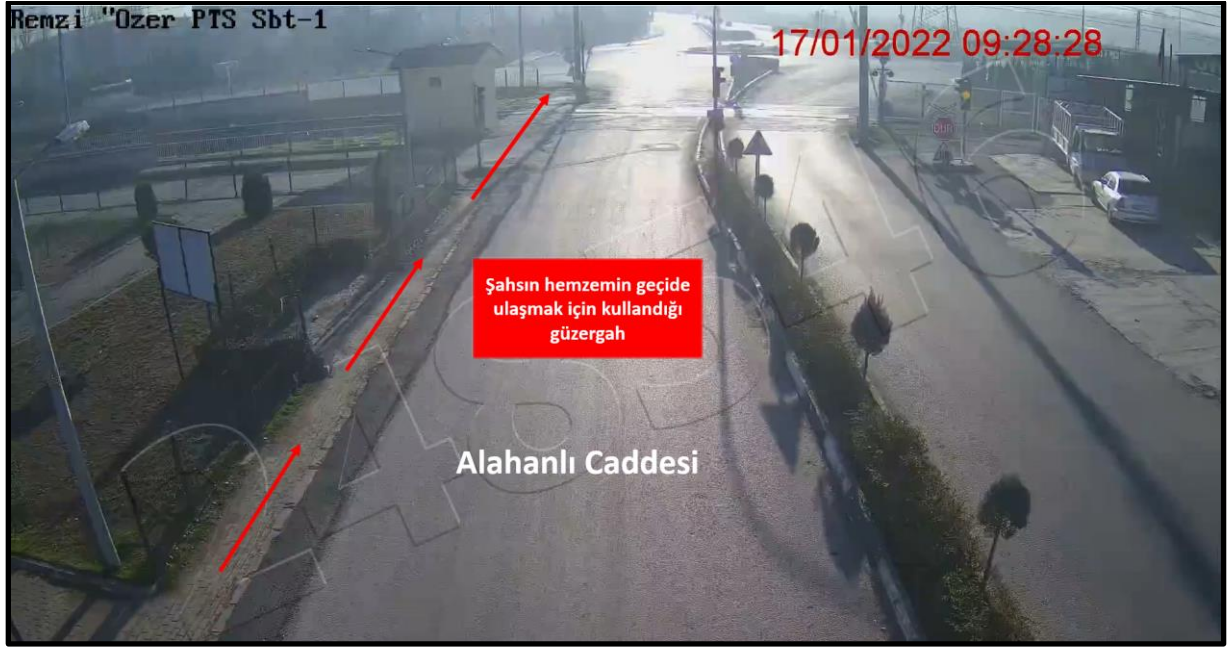
İncelenen kamera görüntülerinde saat 09:28:54'te hemzemin geçit bariyer kolları kapanmış, şahıs ise saat 09:29'da karşıya Ali Erdinç Parkı tarafına geçerek, parkın önünden hemzemin geçite doğru yürümeye devam etmiştir.

**Resim 3** (Hemzemin Geçiti Gösteren Mobese Kayıt Görüntüsü)

Görüntülerde hemzemin geçite yaklaştığı sırada bir şahısla bir süre konuştuğu ardından şahsın yanından ayrıldığı, tek başına geçide doğru yürüdüğü, geçide girmeden hemen önce çantasıyla meşgul olduğu görülmüştür.

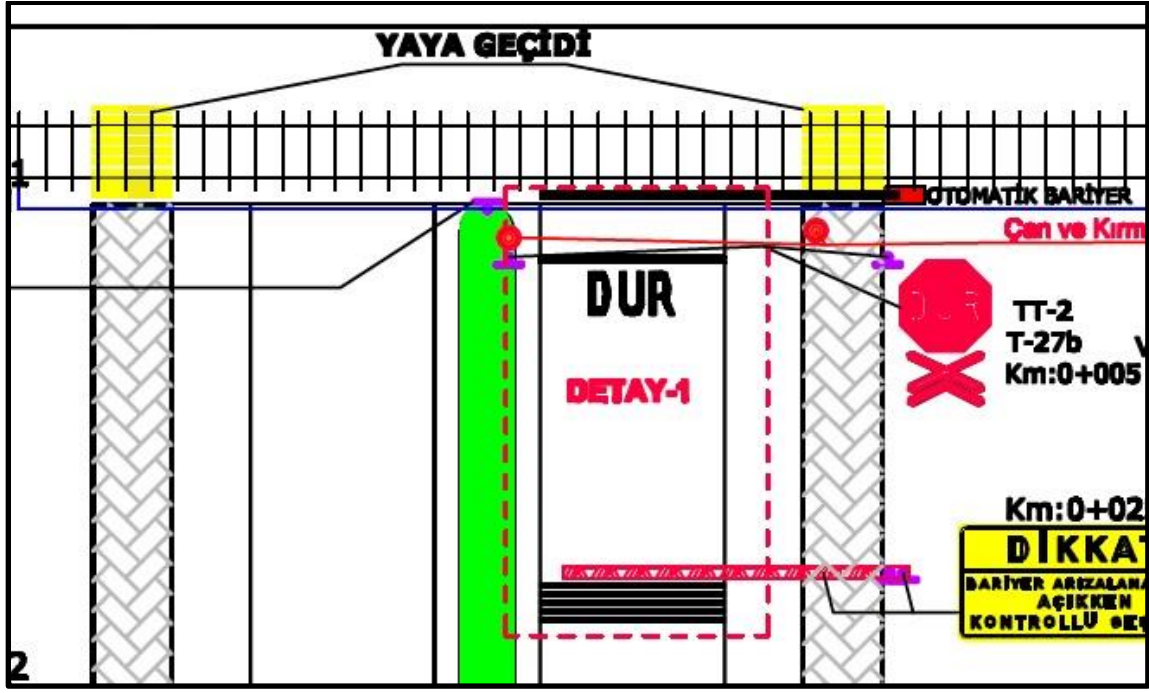
Demiryolu Hemzemin Geçitlerinde Alınacak Tedbirler ve Uygulama Esasları Hakkında Yönetmelik’in 12 inci maddesinin birinci fıkrası “*Yerleşim merkezlerindeki hemzemin geçitlerde yayaaların ve engelli vatandaşların rahatça geçişini sağlamak için geçidin her iki tarafında en az 100 cm genişliğinde yaya yolu yapılır.*” şeklindedir.

Yönetmeliğin EK-2A proje örneği incelendiğinde hemzemin geçitlerde yaya yolunun nasıl tesis edileceği belirlenmiştir. Proje örneğinde geçitin her iki tarafında yaya yolu bulunmakta ve yaya yolları da bariyer kollarının içerisinde kaldığı görülmektedir.

Resim 10 (EK-2A Proje Örneğine Göre Yaya Yolu)
