T.C.
ULAŖTIRMA DENİZCİLİK VE HABERLEŖME BAKANLIĐI
Kaza AraŖtırma ve İnceleme Kurulu

8 AĐUSTOS 2015 TARİHİNDEKİ 53047 NUMARALI TREN İLE 46 HR 227
PLAKALI ARACIN HEMZEMİN GEÇİT KAZASINA İLİŖKİN
KAZA İNCELEME RAPORU

KahramanmaraŖ İli, TŖrkoĐlu İlçesi Km: 38+960'taki Serbest Hemzemin Geçit

25/02/2016

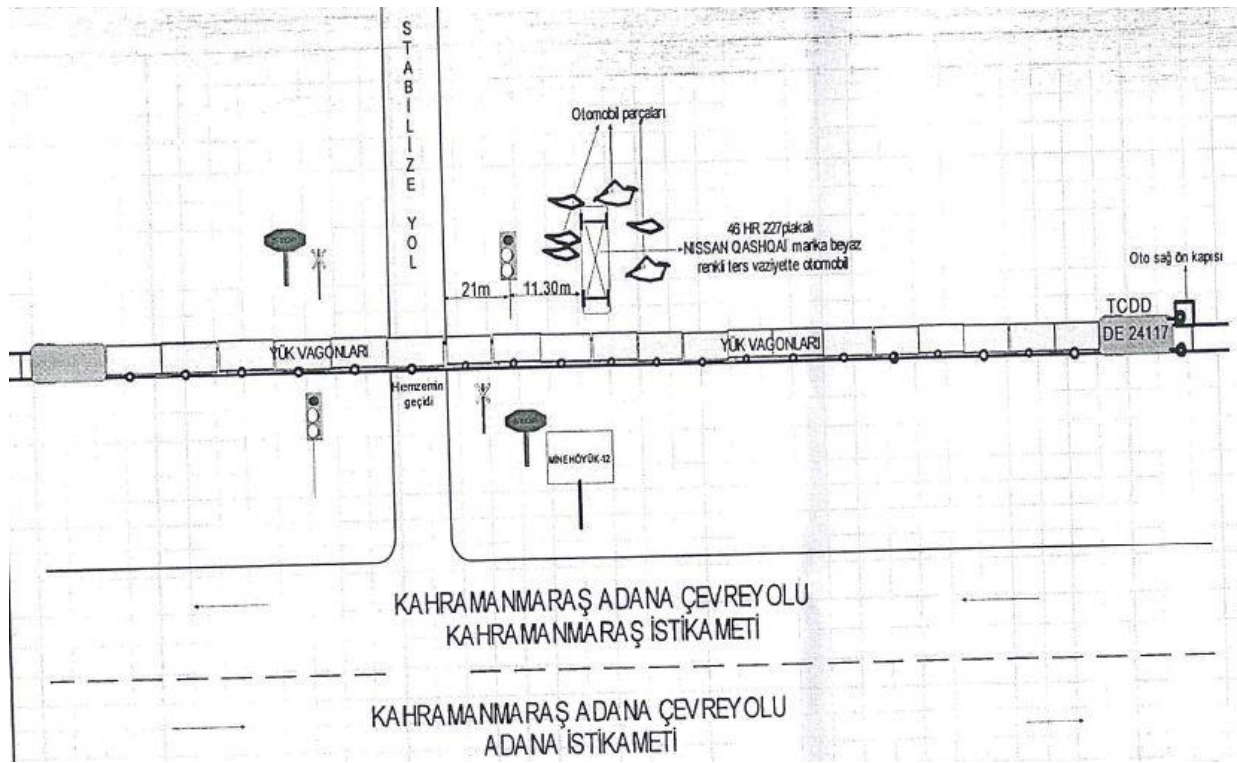
trene bağlanmıştır. Fevzipaşa yönüne seyir halindeki 53047 tren saat 14:07'de Türkoğlu İstasyonunda durmadan geçerek saat 14:09'da km:38+960'daki hemzemin geçitte 46 HR 227 plakalı araçla çarpışmıştır. Lokomotifin arka sol tamponu ile aracın sağ ön köşesinin temasıyla kaza meydana gelmiştir. Çarpışma sonrası çarpışma noktasına yaklaşık 33 m mesafede hattın sağında 46 HR 227 plakalı araç tekerleri havada tavan üzerinde durmuştur. Kaza güzergahında trenin livre hızı 55 km/s olmasına rağmen 40 km/s süratle çarpışmanın meydana geldiği sürat bandı tetkikinden anlaşılmış buna göre çarpışmadan 209 metre mesafede durduğu tespit edilmiştir. Makinist ve diğer görgü şahitlerinin beyanına göre hemzemin geçide girişte karayolu aracının hiç yavaşlamadığı tespit edilmiştir.
