T.C.
ULAŖTIRMA DENİZCİLİK VE HABERLEŖME BAKANLIĐI
Kaza AraŖtırma ve İnceleme Kurulu

14 OCAK 2016 TARİHİNDEKİ 83122 NUMARALI TREN İLE 10 NC 835 PLAKALI
ARACIN HEMZEMİN GEÇİT KAZASINA İLİŖKİN
KAZA İNCELEME RAPORU

Tekirdađ İli Ergene İlçesi VelimeŖe Km 141+866'daki Otomatik Bariyerli Hemzemin
Geçit

03/11/2016

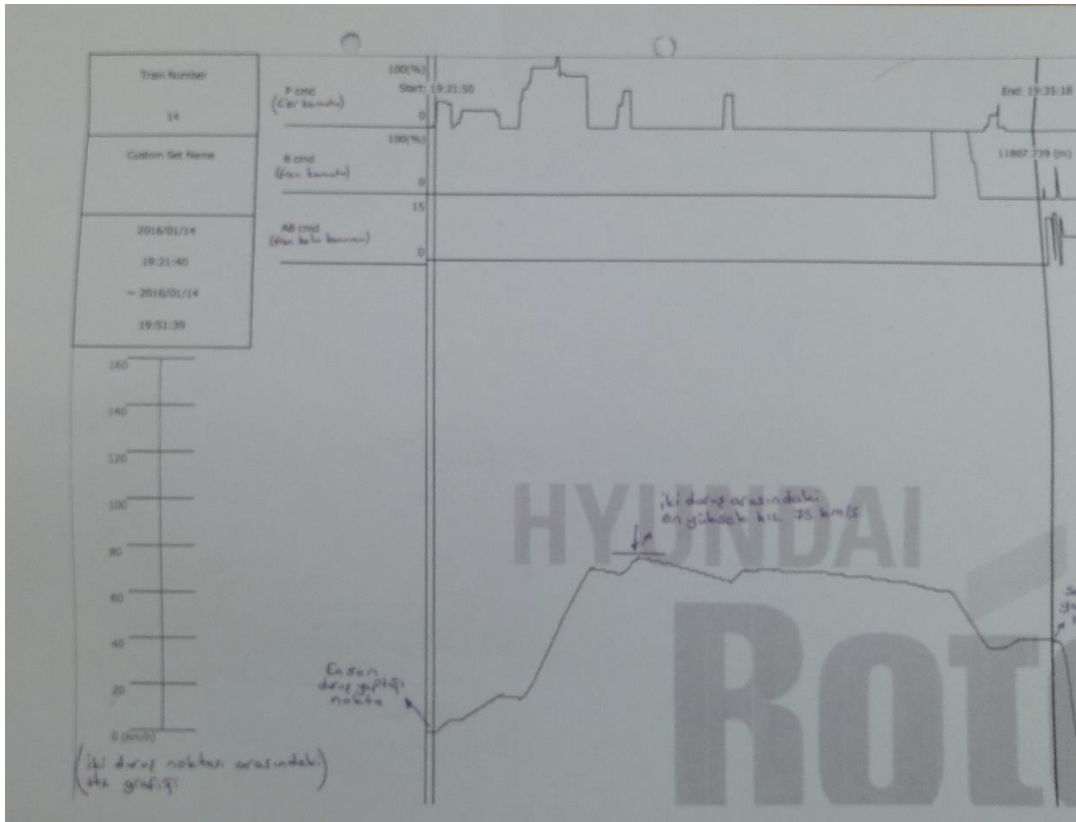
22/1/2016 tarihli TCDD 1. Bölge Müdürlüğü tarafından yapılan Sürat Kayıt Tetkik Tutanağına göre; “lokomotif hızının çarpma esnasında 40 km/s olarak gerçekleştiği, çarpma anı olan saat 19:35:17’de hızı 40 km/s iken seri fren yaptığı, seri fren yaptığı noktadan yaklaşık 158 metre sonra saat 19:35.37’de durduğu” rapor edilmiştir.

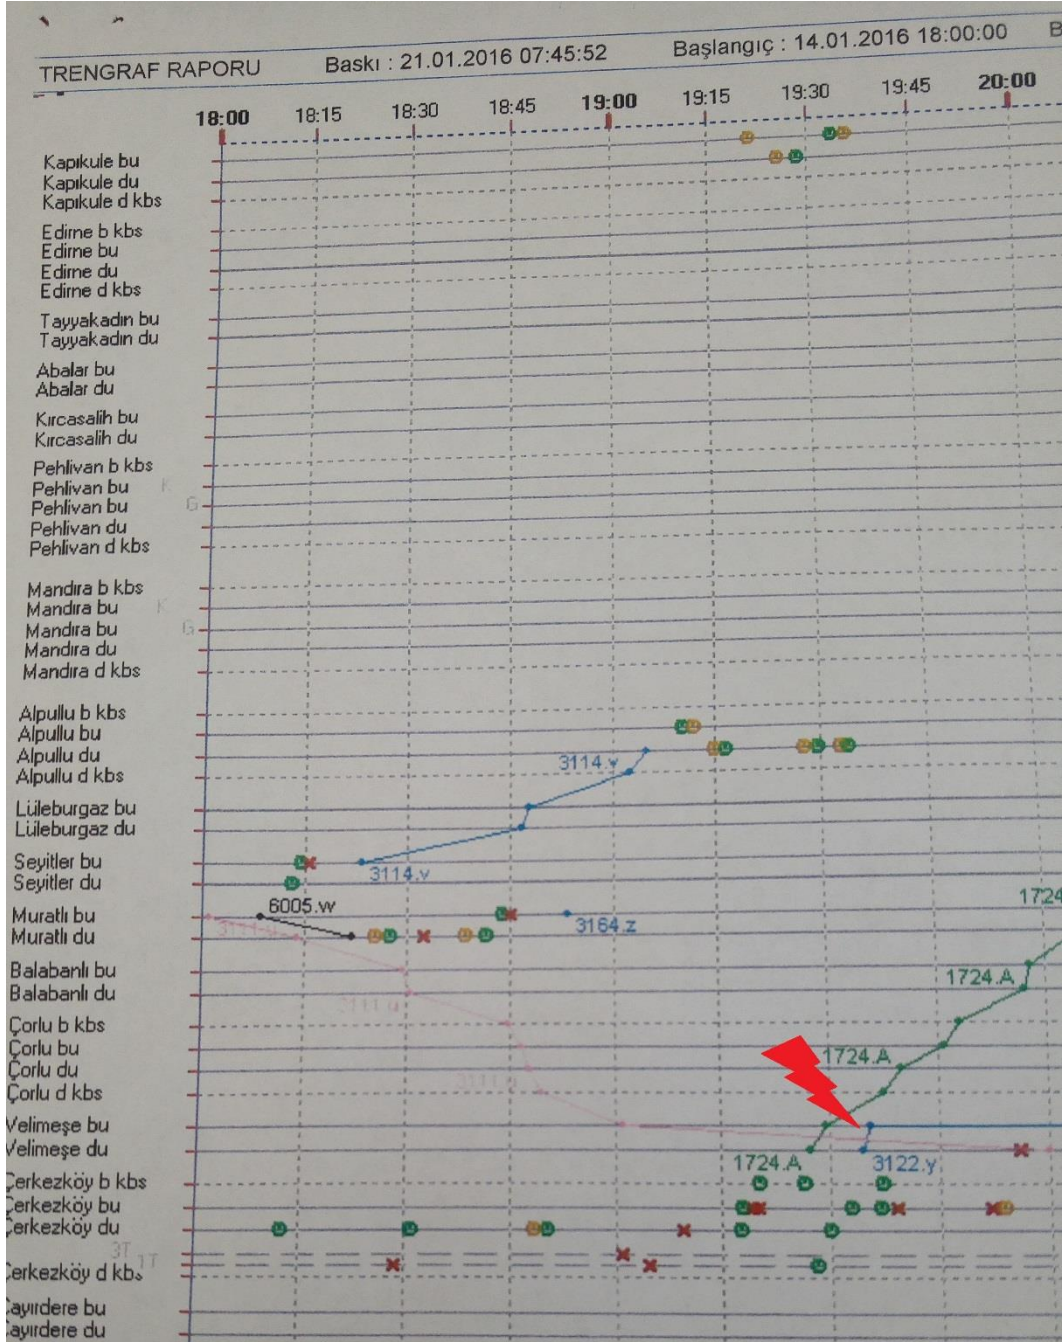
Çerkezköy TSİ Kumanda Merkezinden alınan Trengraf kayıtlarına göre; Çerkezköy – Kapıkule arasında çalışan 83122 nolu treninin Çerkezköy’den saat 19:20’de hareket ederek, Velimeşe’ye

saat 19:33'de gelerek 83111 nolu trenle buluşmasının ardından km 141+866'da bulunan kaza yerine saat 19:35'de ulaştığı görülmektedir.
