ULAŞIM EMNİYETİ İNCELEME MERKEZİ

YENİMAHALLE ŞAHSA ÇARPMA KAZASI
13 HAZİRAN 2023

KAZA İNCELEME RAPORU
20 KASIM 2023
23(R-03/2023)

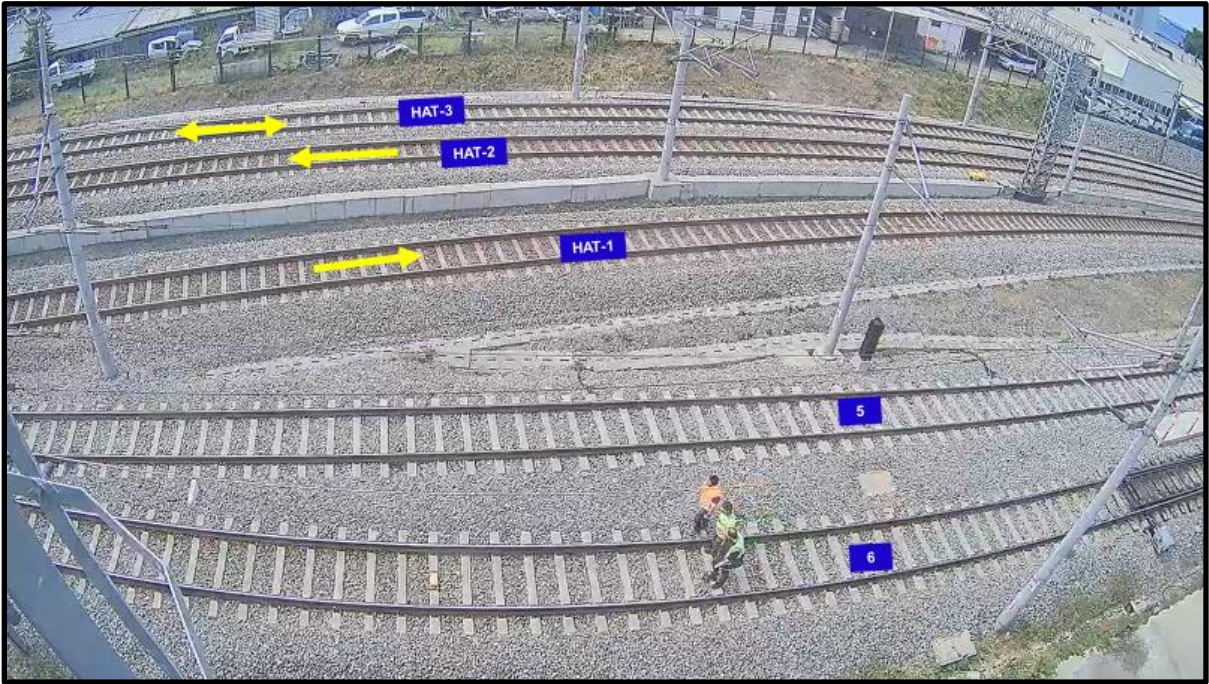
Şekil 7 Saat 11:04 Bakım Personelinin Hat-1'e Doğru İlerleyişleri

Saat 11:06'da hat-1 km:60+165'de bulunan 60-19 numaralı katener direğinin hizasına varmışlardır. Aynı anda Pendik-Ataköy arasında işletilen 2007/10533 numaralı Marmaray banliyö treni Zeytinburnu İstasyonundan hareket etmiştir. Bakım ekibi ağırlık kontrolünü yaparken tren hareket yönüne doğru işçi-1 her iki ray içinde traverslere basmış, sürveyan soldaki ray üzerinde bir ayağı traversin iç kısmında, işçi-2 gabari dışında direğin önündeyken tren kaza yerine ulaşmıştır.
