**Kaza Araştırma ve İnceleme Kurulu**

**M/V ALKOR-6 İsimli Çamur Gemisinde Meydana Gelen**  
**Deniz Kazası İle İlgili İnceleme Raporu**

**SAFİPORT /Derince / KOCAELİ**  
**31 Ocak 2018**

**DNZ-05/2018**

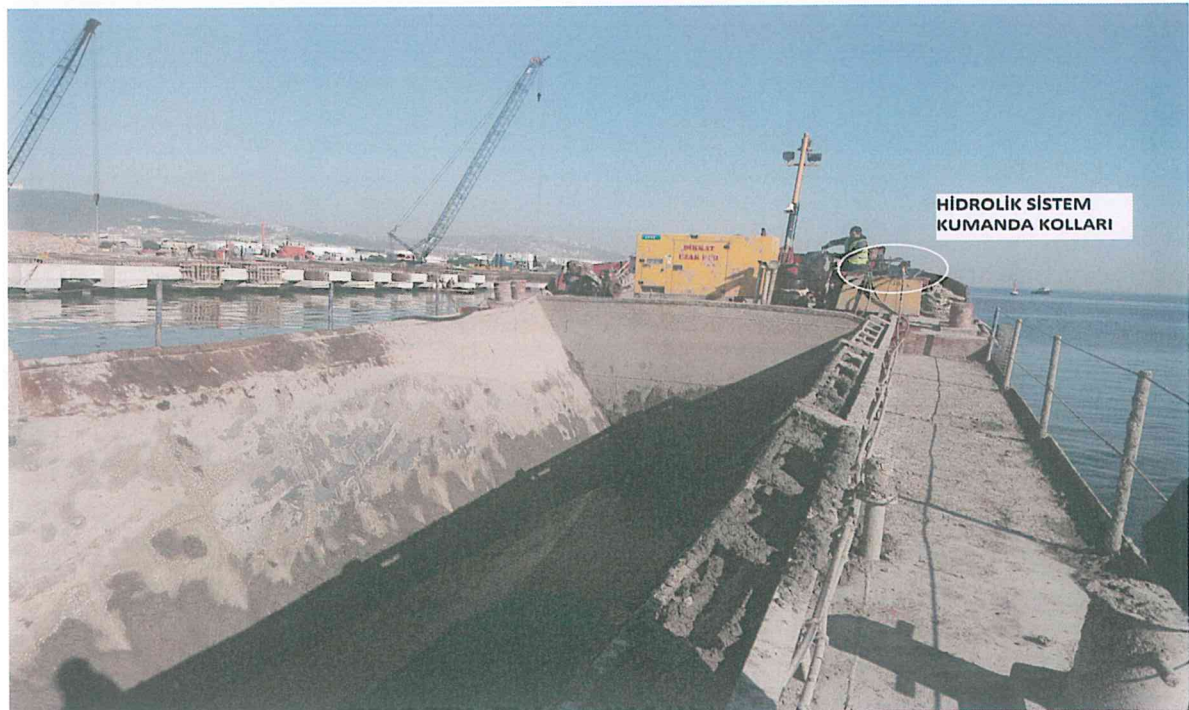
**Resim 3: Hidrolik Kumanda Kolları**

ALKOR-6 gemisinin, ambarın zemininde, deniz dibine doğru açılan, baş ve kış olmak üzere iki adet ambar kapağı mevcuttur. Ambar kapakları geminin iskele ve sancak tarafında bulunan hidrolik pistonlarla açılıp kapatılmaktadır. Söz konusu pistonlar geminin baş üstünde bulunan kumanda kolları ile kumanda edilmektedir(*Resim 3*).

ALKOR-6 gemisinin ambar kapaklarını açmak için önce hidrolik pompa çalıştırılmalı, daha sonra yük sebebiyle stoper üzerinde oluşan basınç hidrolik kollar yardımıyla azaltılmalı ve hidrolik pistonların hemen önünde yer alan stoperler çıkartılmalıdır. Stoperler çıkartıldıktan sonra hidrolik pistonları kumanda eden kumanda kolları yardımıyla ambar kapakları açılmalıdır. Ambar kapaklarını kapatmak için ise açma işleminin tersi yapılmalıdır.

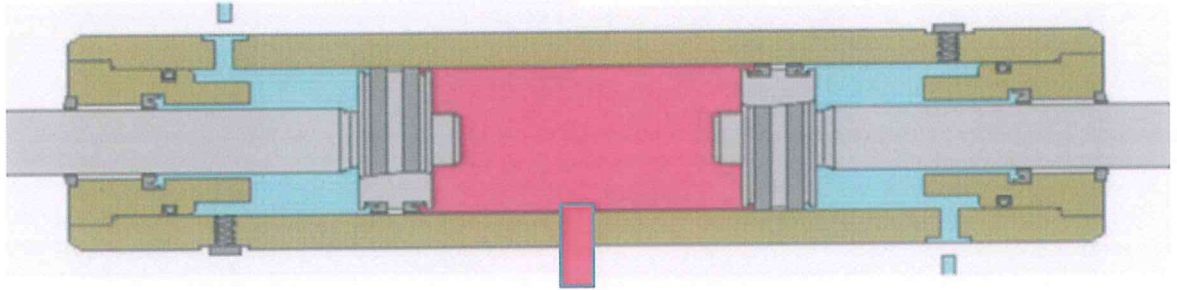
**Şekil 2:** Hidrolik Silindirin Yapısını Gösteren Temsili Şema

Kazanın meydana geldiği gün, yağcı kış ambar kapağını açmak için hidrolik pistonun kendiliğinden açılmasını önlemek için kullanılan stoperi yerinden elle çıkartmaya çalışmış fakat stoper sıkıştığından yerinden çıkartamamıştır. Bunun üzerine balyoz ile stopere vurarak yerinden çıkartmaya çalışmıştır. Bu arada yorulan yağcı kazazededen
