**Ulaşım Emniyeti  
İnceleme Merkezi**

### **ÇOK CİDDİ DENİZ KAZASI İNCELEME RAPORU**

**DENİZ ARACININ ADI** : M/V AS ROSALIA / BİRİNCİOĞLU  
**IMO NO** : 9449845 / -  
**DENİZ ARACININ BAYRAĞI** : PORTEKİZ / TÜRKİYE  
**OLAY YERİ** : İstanbul Boğazı  
**OLAY TARİHİ** : 17.06.2021 / 15:12 (TSİ)  
**ÖLÜ ve YARALI DURUMU** : 2 / -  
**HASAR DURUMU** : M/V AS ROSALIA Hasar Yok  
BİRİNCİOĞLU Tekne ve Makine Hasarı  
**ÇEVRE KİRLİLİĞİ** : Rapor Edilmemiştir.

*Heyet Karar No: 22 / D-10 / 2023*

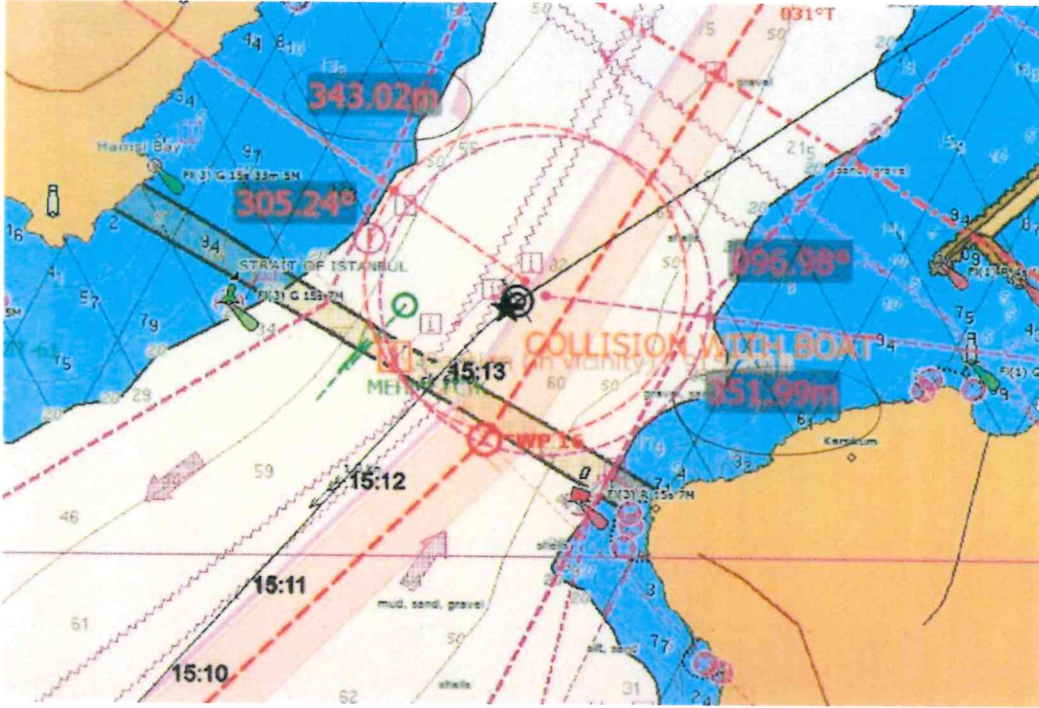
*Harita 2 Çatışma Mevki*

Kaza sonrası balıkçı gemisi, AS ROSALIA gemisinin iskele tarafında kalmıştır. AS ROSALIA gemisinde kaza sonrası makine dairesine haber verilmiş ve anons yapılarak tüm mürettebat uyandırılmıştır. Kaza sonrası GTH M/V AS ROSALIA'yı arayarak hızını artırması ve demir bölgesine ilerlemesi talimatını vermiştir. Bu esnada çevredeki diğer balıkçı gemileri de kaza mahalline gelmiştir.

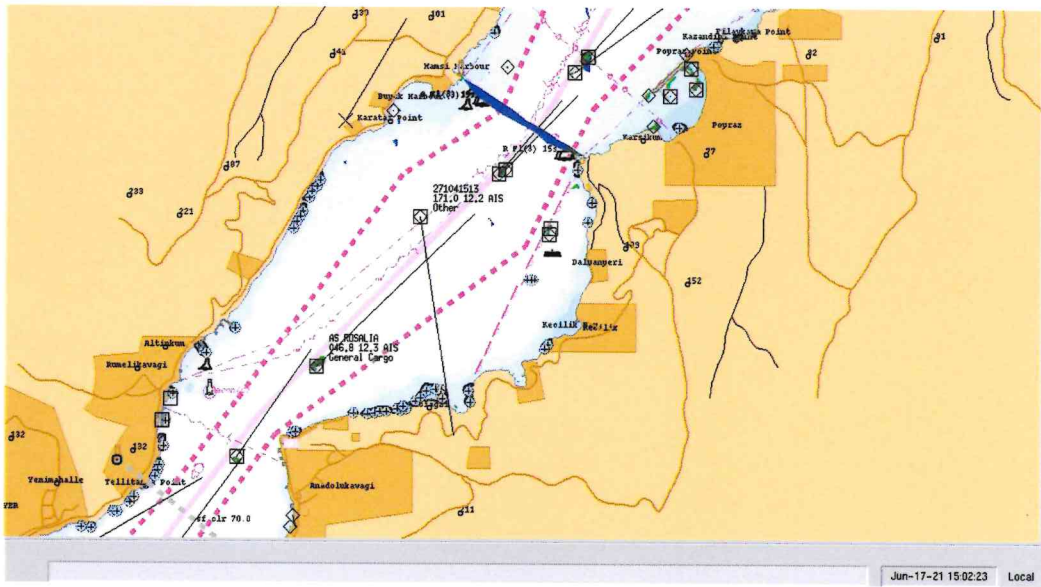
*Harita 3 MV AS ROSALIA Saat 15:02:23 GTH Görüntüsü*

AS ROSALIA gemisi Anadolu kavağını geçtikten sonra Saat: 15:02:23'de rotası 047°, hızı 12,3 deniz mildir (Harita 3 MV AS ROSALIA Saat 15:02:23 GTH Görüntüsü).

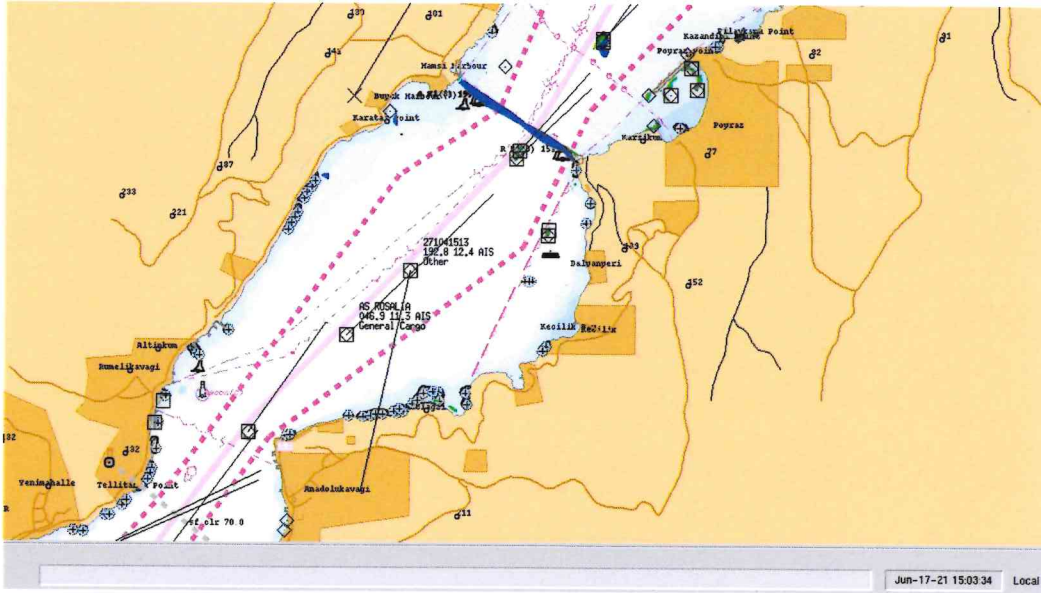
*Harita 4 MV AS ROSALIA Saat 15:03:34 De GTH Görüntüsü*

Köprüüstünde kaptan, serdümen, 2. Zabit ve Kılavuz Kaptan bulunmaktadır. Yavuz Sultan Selim (YSS) Köprüsüne yaklaşım rotasında Kılavuz Kaptanı indirmek için hız düşürülmeye başlanmıştır. Saat: 15:03:34 de Harita 4 de görüldüğü üzere rotası 047° hızı ise 11,3 deniz milidir.

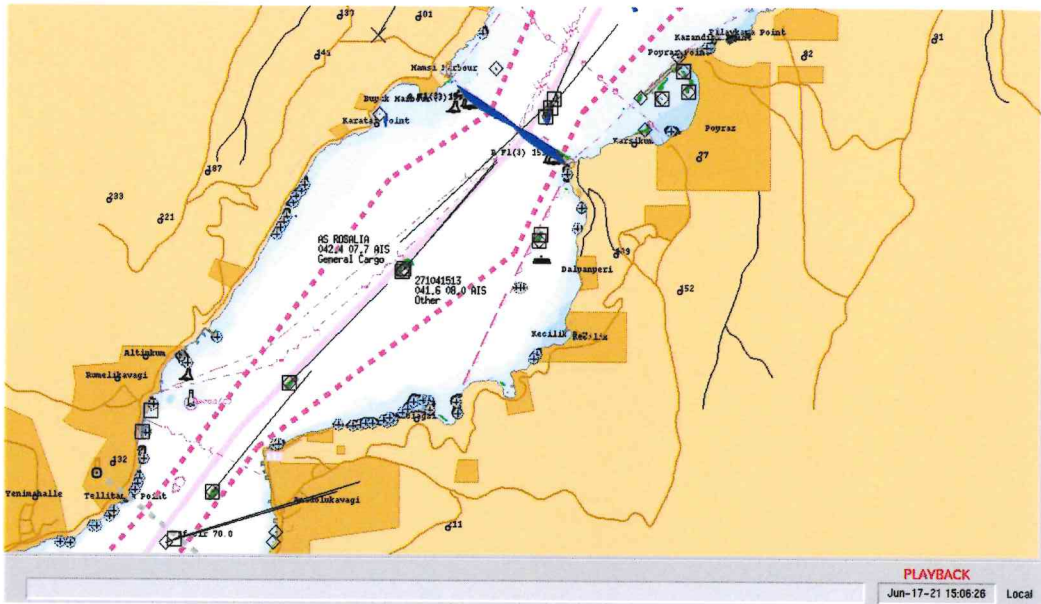
*Harita 5 MV AS ROSALIA Saat 15:06:26 De GTH Görüntüsü*

Kılavuz botu saat 15:06 da sancak taraftan gemiye yanaşmıştır. Bu arada gemi rotası 042° hızı 7,7 deniz milidir (Harita 5).

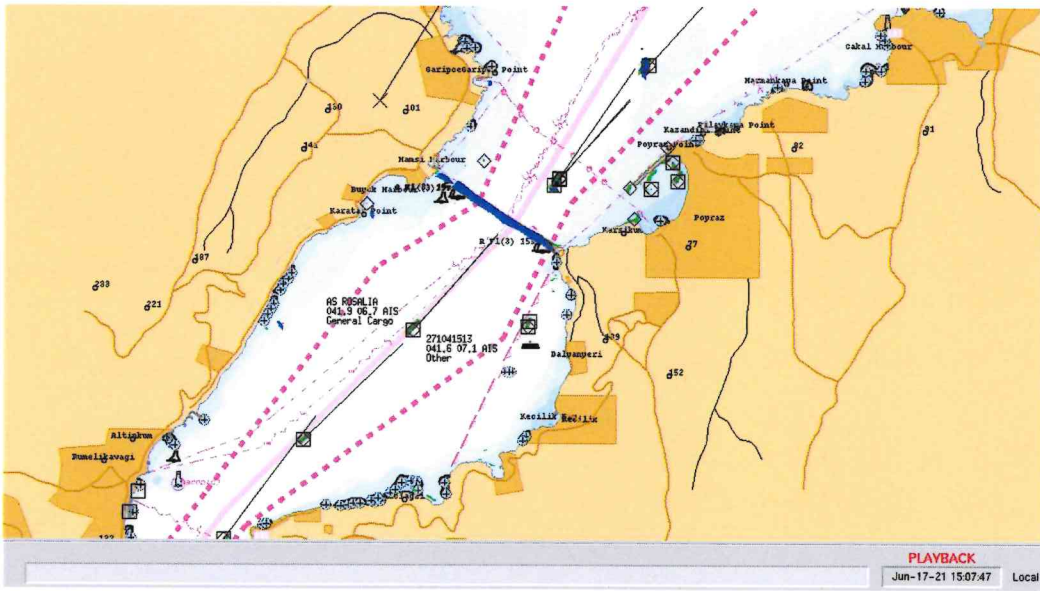
*Harita 6 MV AS ROSALIA Saat 15:07:47 De GTH Görüntüsü*

Kılavuz kaptan gemi kaptanına ilave seyir tavsiyeleri verdikten sonra YSS Köprüsüne 5 gomina<sup>2</sup> kala nöbetçi zabıt eşliğinde köprüüstünden ayrılmıştır. Kılavuz botunun gemiden ayrıldığı anda saat 15:07:47 de geminin rotası 042° hızı ise 6,7 deniz milidir (Harita 6).

Kılavuz kaptanın gemiden inmesi esnasında kaptan, balıkçı teknesini gözle takip etmekte ve kerteriz değişikliğinin sancaktan iskeleye doğru rahat bir şekilde değiştiğini, dolayısıyla geminin pruvasından teknenin geçebileceğini tespit etmiştir. Balıkçı teknesinin ahşap olması ve boyutunun çok küçük olması (6-8 m) nedeniyle ARPA ve RADAR cihazları hedefi tespit edemediğinden tekne hareketleri ve çatışma riski gözle takip edilmiştir.

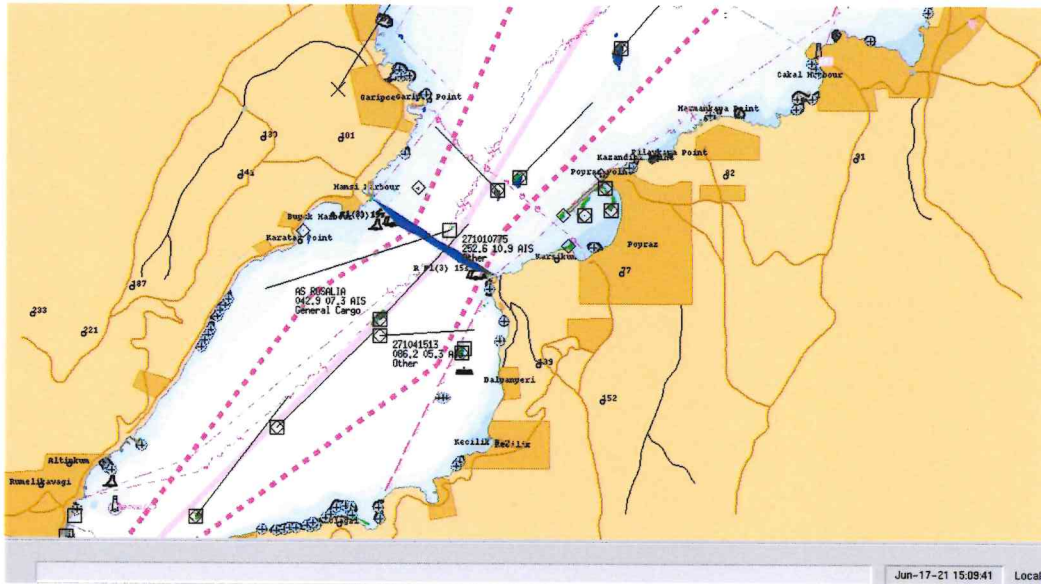
Harita 7 MV AS ROSALIA Saat 15:09:41 De GTH Görüntüsü

Kılavuz kaptanın gemiden ayrılmasıyla birlikte M/V AS ROSALIA hızını artırmış saat 15:09:41 itibariyle hızı 7,3 deniz mili, rotası ise 043°dür (Harita 7).

Bu arada köprü üstünde kaptan yalnız kalmış, dümen serdümen kontrolündedir. Baş tarafta ise güverte lostromosu bulunmaktadır.

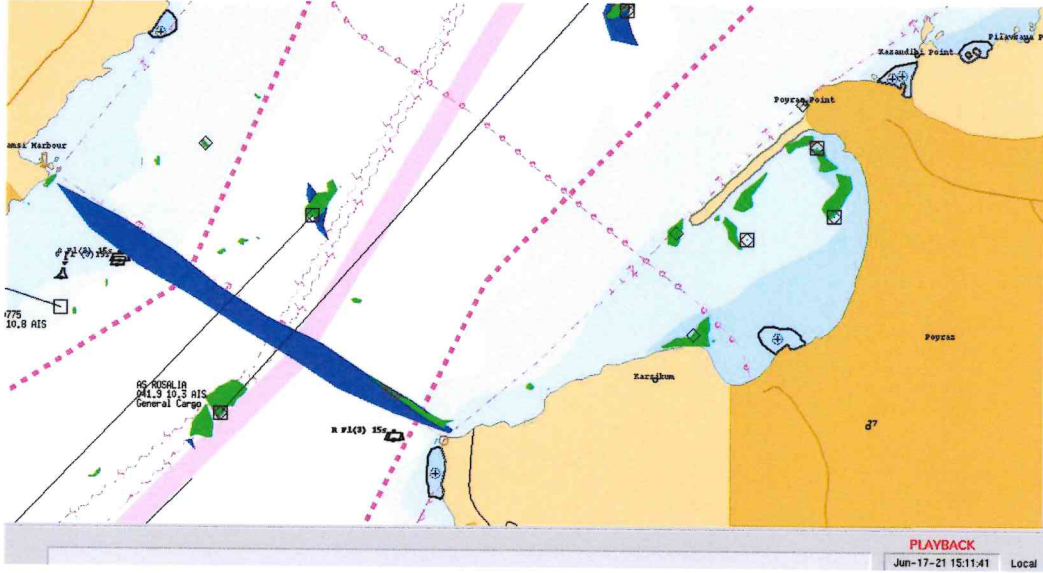
*Harita 9 MV AS ROSALIA Saat 15:11:41 De GTH Görüntüsü*

YSS köprü önlerine geldiğinde saat 15:11:41 de M/V AS ROSALIA'nın rotası 042° hızı 10,3 deniz miline çıkmıştır (Harita 9).

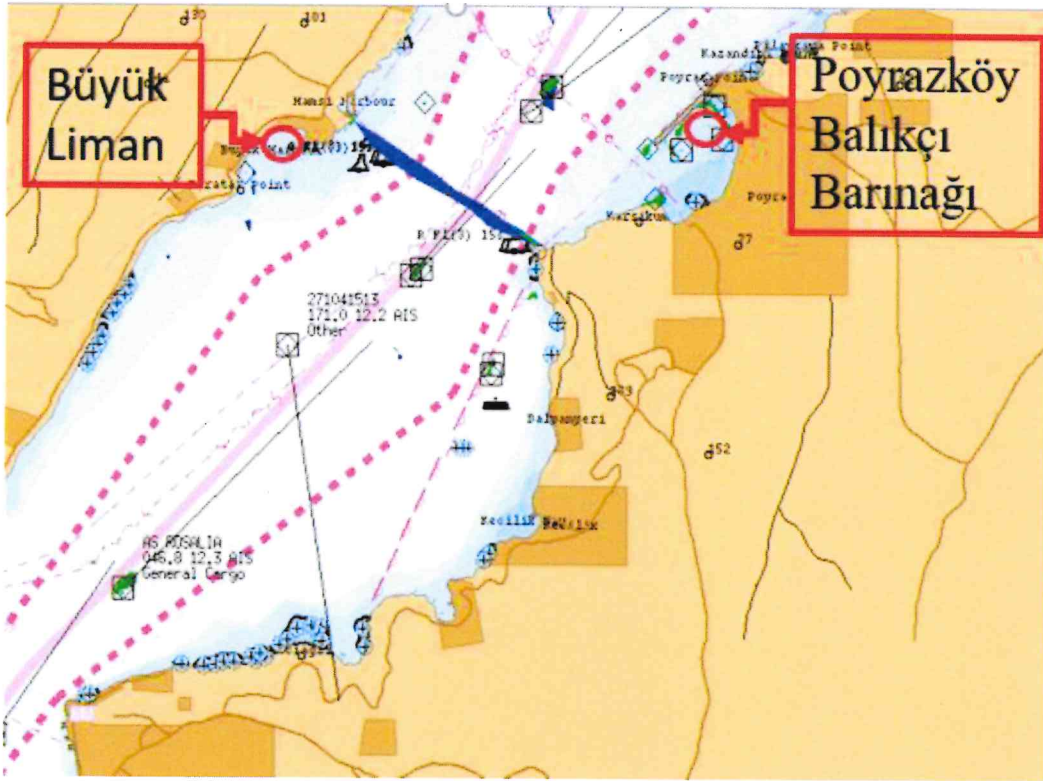
Harita 14 Balıkçı Geminin Seyir Ettiği Alanı Gösteren Harita

Balıkçı gemisi Anadolu yakasında bulunan Poyrazköy balıkçı barınağından Avrupa yakasında bulunan Büyük Liman'a doğru 4 deniz mili hızla seyir etmektedir (Harita 14). Söz konusu teknenin boyunun çok küçük olması ve yapım malzemesinin ahşap olması nedeniyle GTH ve geminin ECDIS'den tespit edilemediğinden hızı ve rotası doğrulanamamıştır.
