**AYNACIOĞLU Yolcu Motoruna**  
**Biniş Esnasında Denize Düşen**  
**Bebğin Yaralanmasına**  
**İlişkin Deniz Kazası İnceleme Raporu**

**İstanbul - Eminönü**  
**04 Nisan 2014**

**Rapor No: 1 /2015**

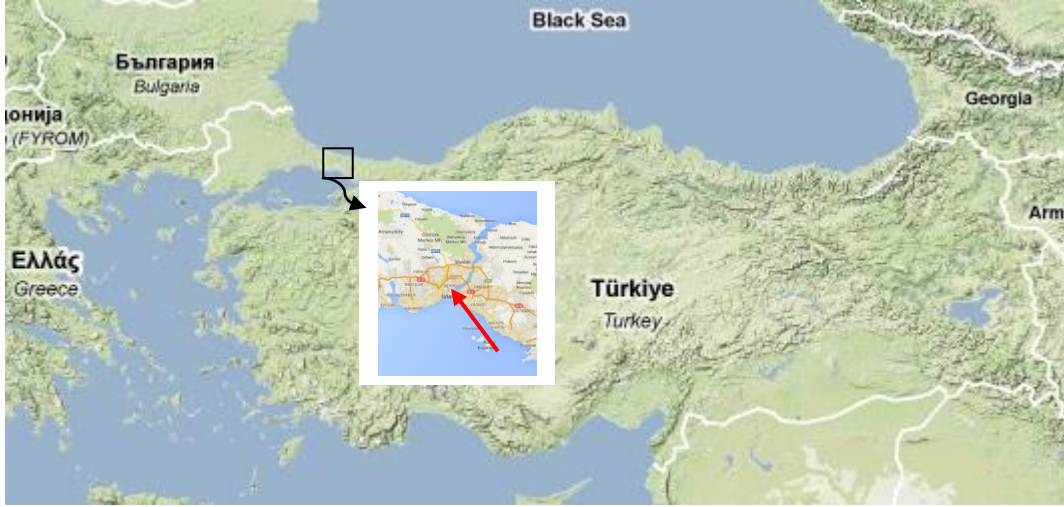
**Resim 1: Kaza Yeri**

04 Nisan 2014 tarihinde, AYNACIOĞLU isimli yolcu motoru saat 16:45'te yapılması planlanan Eminönü-Üsküdar seferi için Eminönü iskelesine saat 16:30'da baştankara yanaşmış, halatlarını rıhtıma bağlamasını müteakip makinelerini durdurmuş ve rıhtımdan yolcu almaya başlamıştır. Saat 16:40 sularında çalıştırdığı makinelerini pek ağır yol ileri konumunda çalıştırmaya devam ederek makine gücü ile konumunu muhafaza eden yolcu motoru, saat 16:43 itibarıyla de sahile verdiği halatların tamamını almıştır. Bu arada yolcular motora binmeye devam etmiştir.

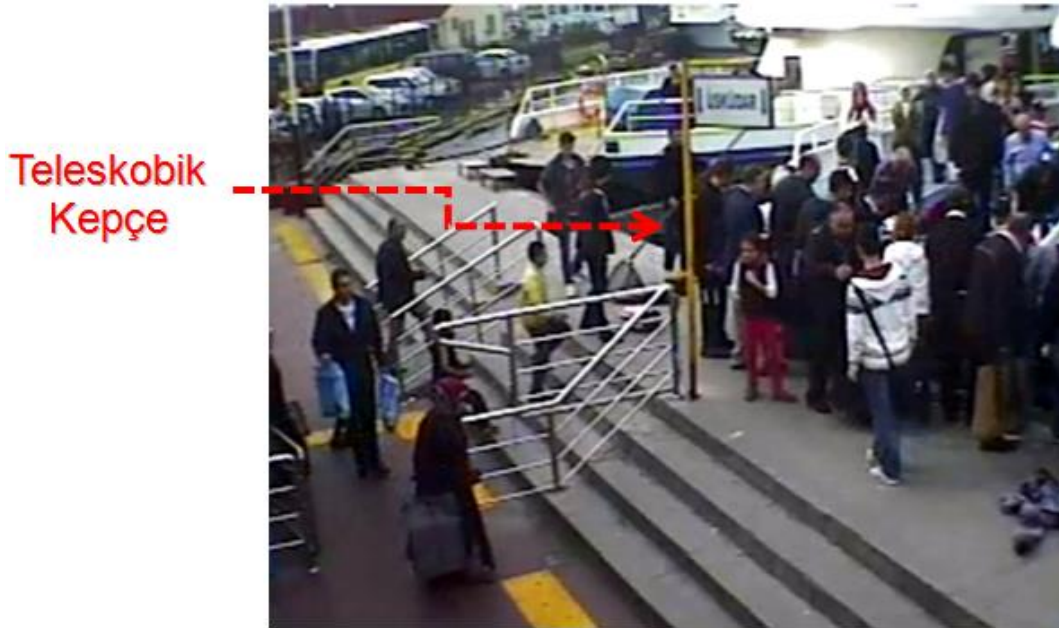
Olayı gören bir iskele çalışanı da olay yerine gelerek suya atlayan gemiciye yardım etmek üzere iskele ile gemi arasına girmiştir. Bebeği kurtarma çalışmaları sürerken, iskele çalışanları tarafından bebeğin sudan alınması için teleskobik kepçe ile seyyar merdiven getirilmiş, AYNACIOĞLU yolcu motorunun yanında bulunan yolcu motorundan da denize can simidi atılmıştır.

**Resim 6:** TURYOL Eminönü İskelesi Kazazedeyi Kurtarma Çalışmaları

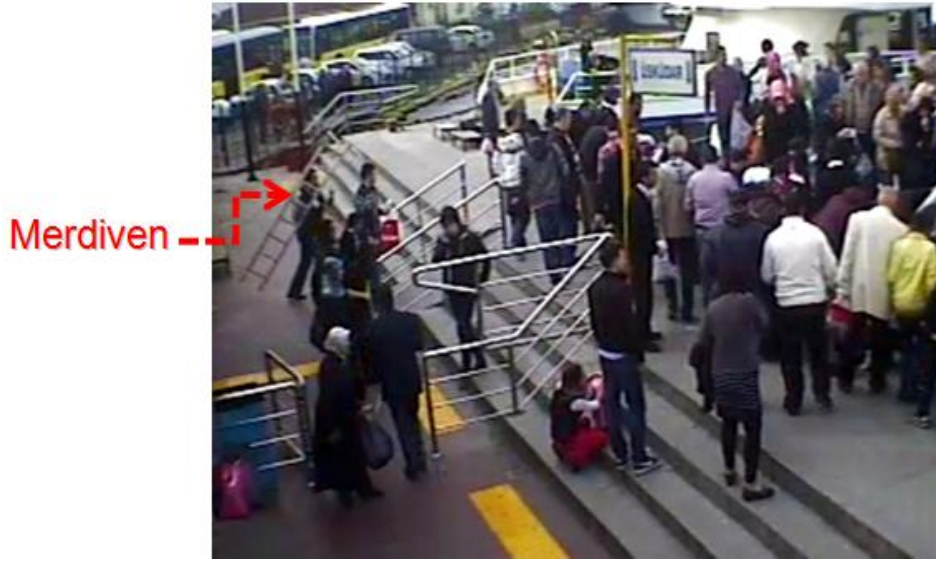
**Resim 7: TURYOL Eminönü İskelesi Kazazedeyi Kurtarma Çalışmaları**

Gemici sırtüstü olarak su üstünde duran çocuğu kıyafetlerinden tutarak yakalamış fakat o sırada büyükçe bir dalgaın kendilerine çarpması sonucu, kendisi suya gömülürken bu arada çocuğu elinden kaçırmıştır. Gemici suyun yüzeyine çıktığında, çocuğun iskelenin altında, su yüzeyinde yüzüstü durmakta olduğunu görmüştür. İskele ile deniz seviyesi arasında 10-15 cm kadar küçük bir boşluk bulunması ve üzerindeki elbiselerin de ıslanması nedeniyle iyice yorulan gemici, yapacağı bir şey kalmadığını düşünerek, sudan ıslanan ve ağırlaşan elbiseleri ile kendini kurtarma çabası içine girmiştir. Atılan can simidine tutunarak, iskeleden uzatılan merdivene doğru yüzmüş, merdiven ve çevredekilerin yardımı ile saat 16:49'da sudan çıkmıştır.

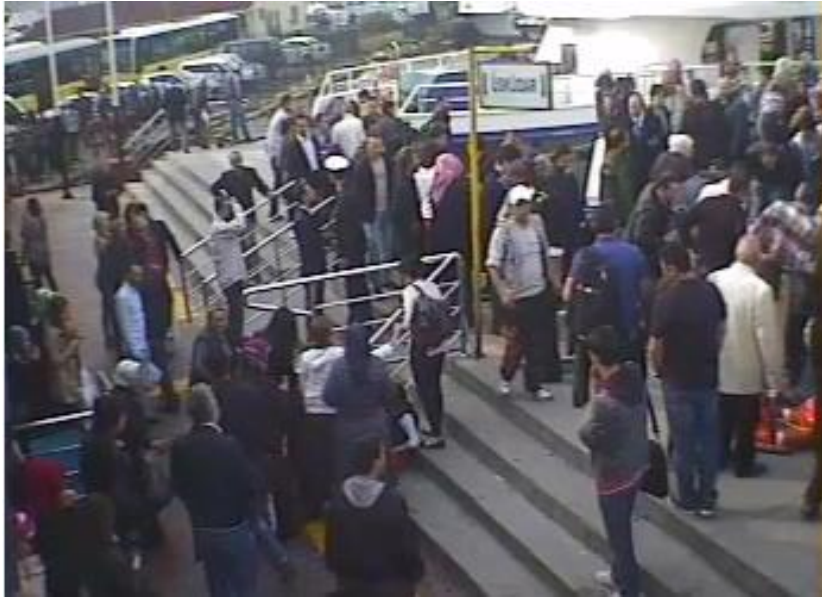
**Resim 9:** Eminönü İskelesinde Bebeėi Kurtarma alıřmaları

Saat 16:55'te AYNACIOĞLU yolcu motoru, kazazede bebeği denizden çıkarmak üzere yardıma gelen dalgıç motoruna iskelede yer açmak için bulunduğu yerden ayrılarak Üsküdar seferine devam etmiş ve saat 17:10 sıralarında TURYOL Üsküdar iskelesine bağlayarak yolcularını indirmiştir.

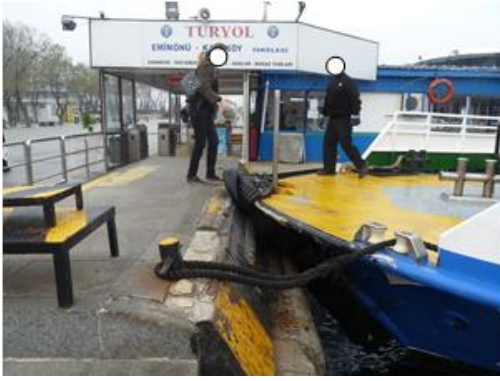
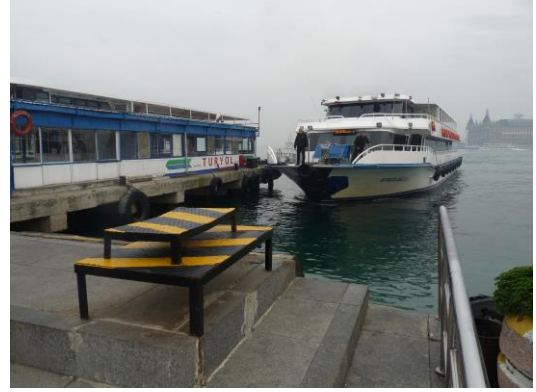
**Resim 13a:** Kadıköy Çayırbaşı İskelesi

**Resim 13b:** Kadıköy Çayırbaşı İskelesi

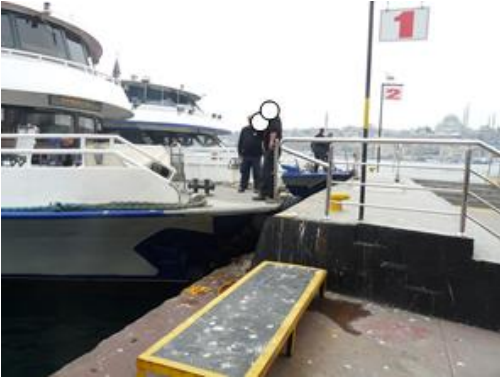
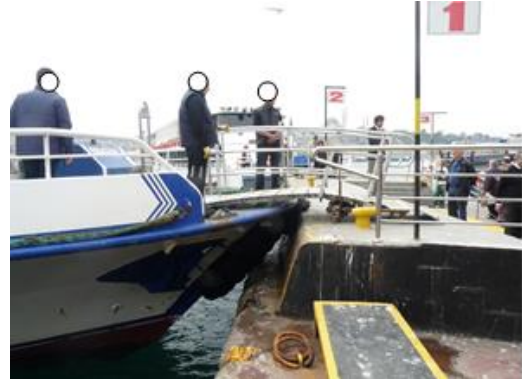
**Resim 13c:** Karaköy İskelesi

**Resim 13d:** Karaköy İskelesi

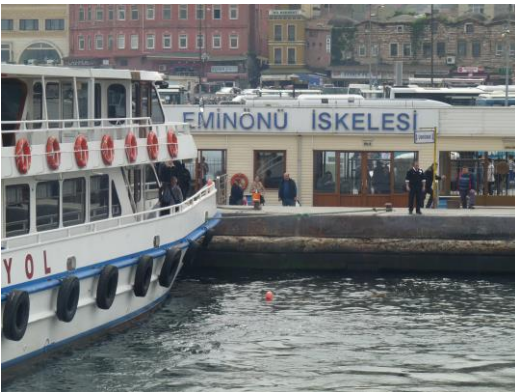
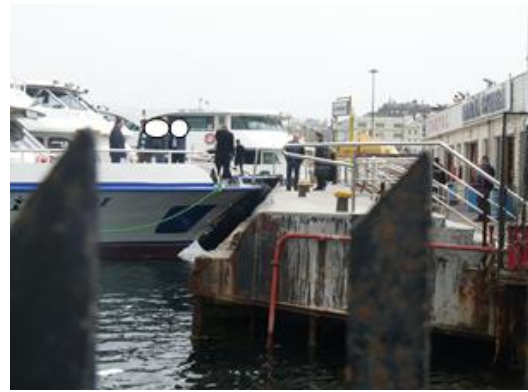
**Resim 13e:** Eminönü İskelesi

**Resim 13f:** Eminönü İskelesi

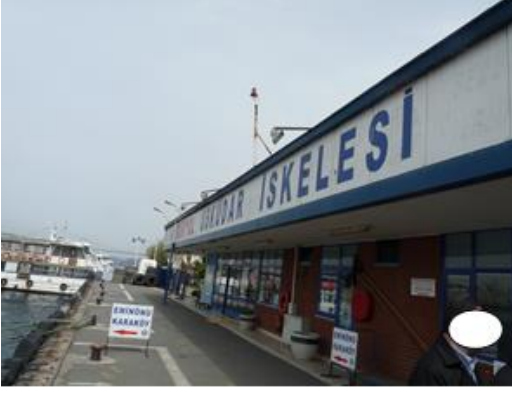
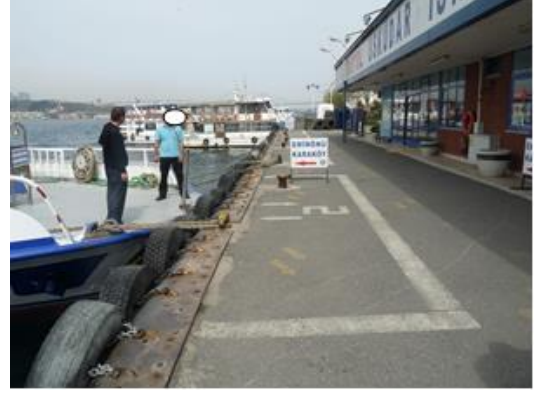
**Resim 13g :**Üsküdar İskelesi

**Resim 13h:** Üsküdar İskelesi

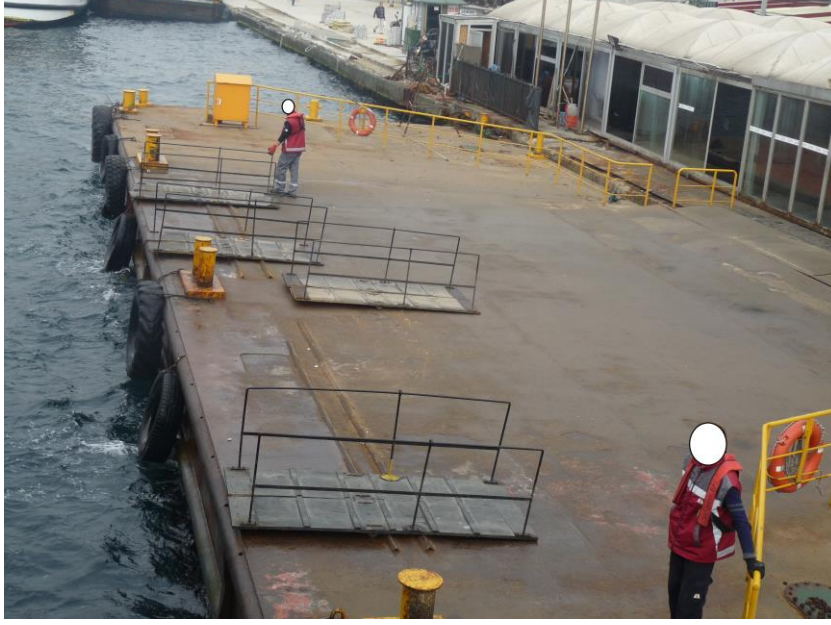
İstanbul Şehir Hatları iskelelerinde çalışan çımacılar şişirilebilir hafif tip can yeleği kullanmakta olup, bu uygulamanın iskelelerde ve yolcu motorları güvertelerinde çalışan personel için iyi bir örnek oluşturduğu kıymetlendirilmektedir.

**Resim 15:***Karaköy Vapur İskelesi*
