**Ulaşım Emniyeti  
İnceleme Merkezi**

## DENİZ EMNİYETİ İNCELEME RAPORU

**GEMİNİN ADI** : BATUHAN A  
**IMO NO** : 7947049  
**GEMİNİN BAYRAĞI** : Türk  
**KAZA YERİ** : Bursa ili, Karacabey İlçesi, Kurşunlu  
Sahilinin 5.26 Deniz Mili Açığı  
**KAZA TARİHİ / SAATİ** : 15 Şubat 2024 / 06:32 (GMT +3)  
**ÖLÜ / YARALI / KAYIP** : 5/-/1  
**HASAR DURUMU** : Gemi ve Yük Kaybı  
**ÇEVRE KİRLİLİĞİ** : Geminin Batması Sebebiyle Oluşan Kirlilik

Heyet Karar No: 16 / DNZ-02 / 2025

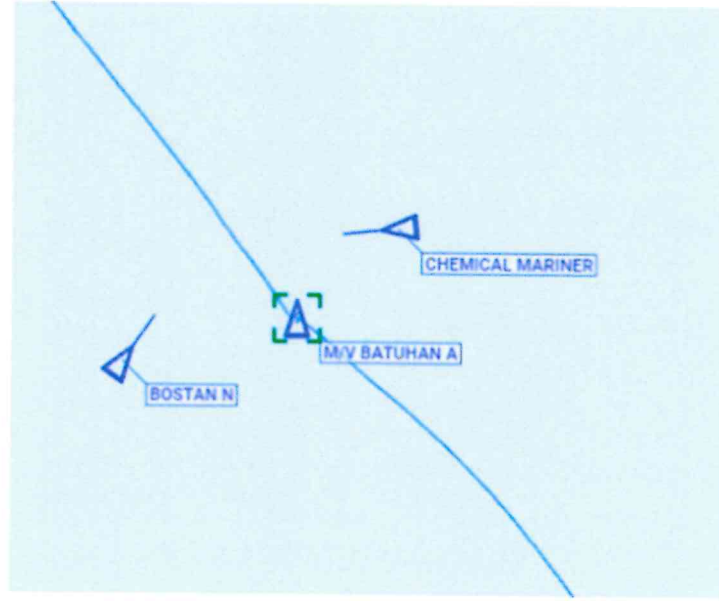
Resim 11 BOSTAN N ve CHEMICAL MARINER

N isimli ro-ro kargo gemisi ile Malta bayraklı CHEMICAL MARINER isimli gemi, BATUHAN A gemisinin yakınından geçmiştir (Resim 11). BATUHAN A gemisinin belirtilen zaman aralığında üzerinde yol bulunmamakta olup rotası ise 000°'dir. BATUHAN A gemisi, yakınından geçen gemilerden yardım talebinde bulunmamıştır.

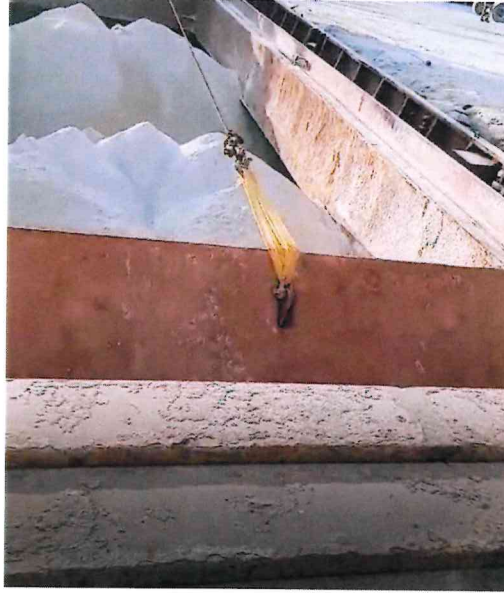
Resim 16 Tel ile çektirmeli kapak

BATUHAN A gemisinde bir adet ambar ve bu ambara açılan iki ayrı ambar ağzı bulunmaktadır. Bu ambar ağzlarının kapakları, zincir çektirmeli olarak açılıp-kapanan punton tipi kapaklardır (Resim 16).

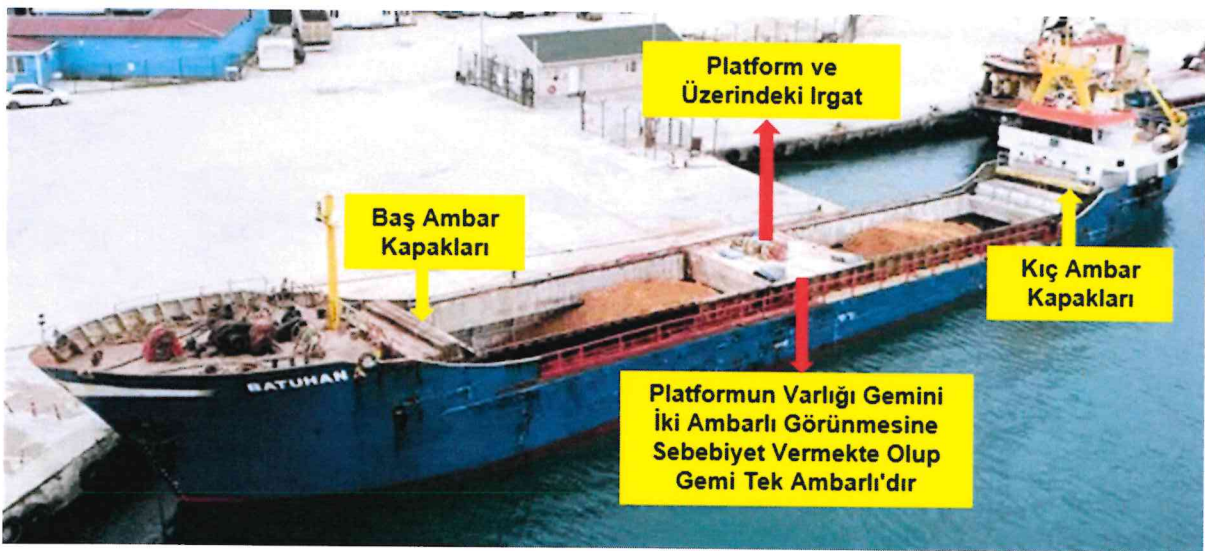
Resim 17 BATUHAN A ambar kapakları ve ırgat

Kendinden hareket kabiliyetine sahip olmayan bu kapaklar, her iki ambar ağzının ortasında yer alan platform üzerinde bulunan ırgat yardımıyla açılıp kapatılmaktadır. Ambar açılıp kapatılırken ilk ambar kapağının uç kısmına bağlanan tel halat, vinç yardımıyla hareket ettirilir. Puntun kapaklar birbirlerine zincirle bağlı olduğundan diğer ambar kapakları da ilk ambar kapağını izler. Ambar kapakları açıldığında, ambar ağzının baş tarafına veya kıç tarafına dikey olarak toplanır. Ambar kapakları kapatılacağı zaman ise ilk ambar kapağına bağlanan tel açılış istikametinin tersi yönünde çekilerek kapatılır (Resim 17).

Son yıllarda inşa edilen gemilerde kullanılan ambar kapakları ile BATUHAN A gemisinde kullanılan ambar kapak teknolojilerinde çok önemli farklar vardır. Bu gemilerde ambar kapakları nizami olarak kapatılıp, emniyete alındıktan sonra ekstra bir işleme gerek kalmadan su sızdırmazlıkları sağlanır. Ambar kapaklarının alt kenarlarında bulunan lastikler de su sızdırmazlığın sağlanmasında önemli katkı sağlar (Resim 18).

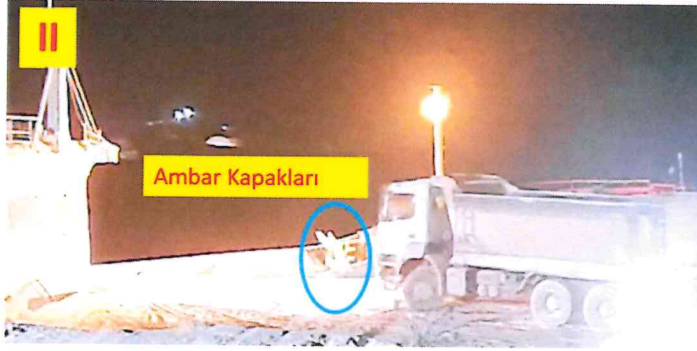
...:35 dk. 51 sn.

Ambar kapakları kapatılmaya başlamıştır. Rıhtımda bulunan kamyonun da farları açılarak ortamın aydınlatılmasına katkı sağlanmıştır.

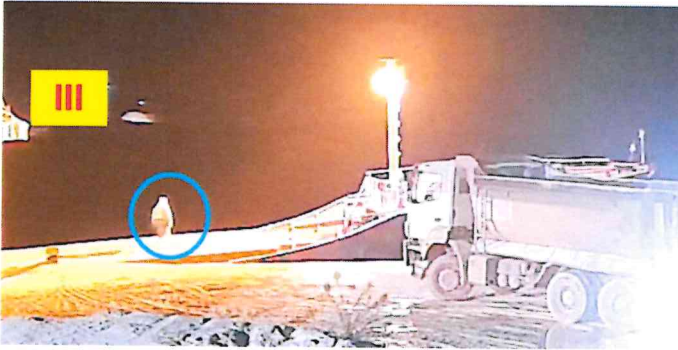
...:44 dk. 57 sn.

Ambar kapaklarının kapatılması tamamlanmıştır.

Ambar kapaklarının kapatılmasına ilişkin video kaydı, video kaydının 35 dk. 51 sn. başlamış ve video kaydının sonu 50 dk. 11 sn, olduğu dikkate alındığında ambar kapatılması için ilk video kaydında geçen süre 14 dk 10 sn'dir.

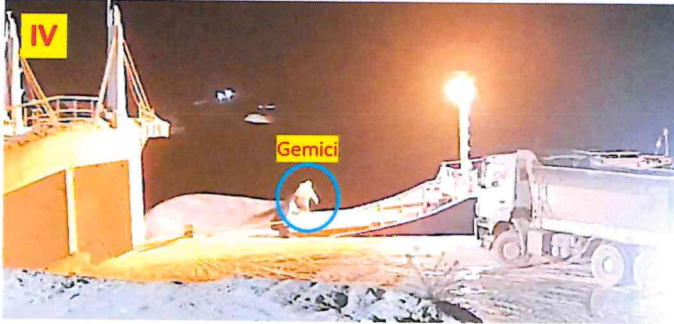
...: 47 dk. 40 sn.

Ambar kapaklarının üzerine branda serilmeye başlanmıştır.

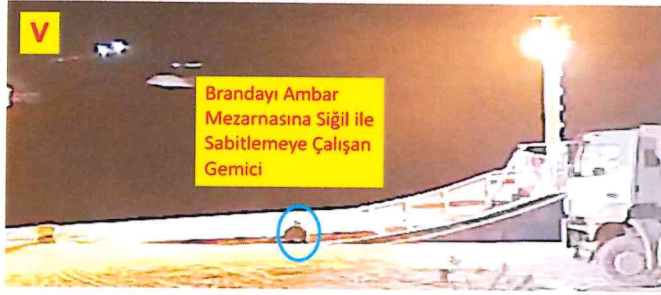
...: 11dk. 25 sn.<sup>17</sup>

Branda ile ambar kapakları tamamen örtülmüş ve branda ambar mezarnasına sabitlenmiştir.

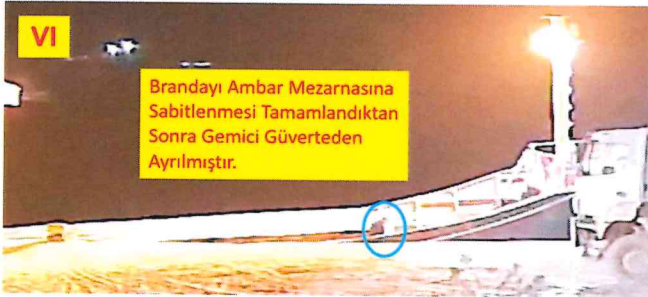
...: 11 dk. 31 sn.

Gemiciler güverteden ayrılmış ve geminin limandan ayrılış manevrası için geminin baş üstüne geçmiştir.

İkinci video kaydında ambar kapatma işlemi devam etmiş ve kaydın 11 dk 31 sn'sinde ambarlar kapatılıp brandalar ambar kapaklarının üzerine örtülmüştür. İlk ve ilkinci alınan video kayıtlarında ambar kapaklarının kapatılmasından brandanın örtülmesine kadar süre 25 dk 41 sn'dir.

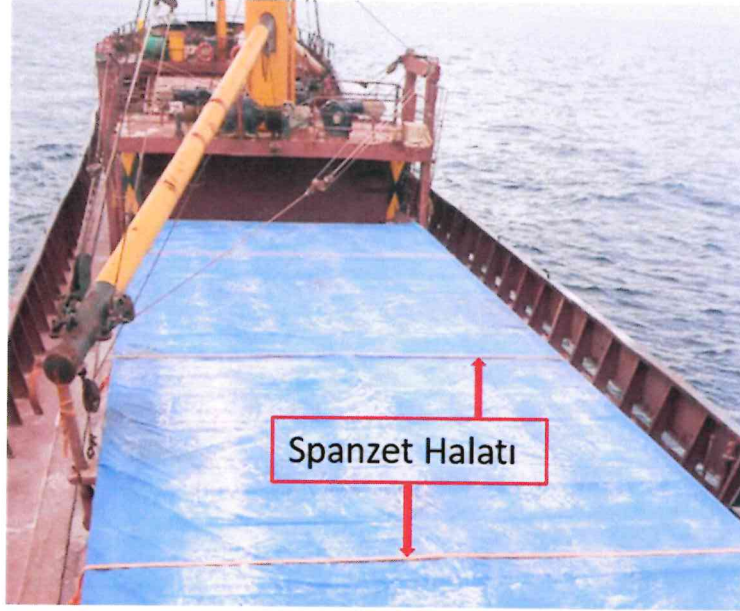
Resim 21 BATUHAN A gemisine benzer bir geminin ambar kapaklarının kapatılmış hali

BATUHAN A gemisiyle benzer gemilerin ambar kapağı kapatma operasyonu karşılaştırıldığında;
