**Ulaşım Emniyeti  
İnceleme Merkezi**

## **CİDDİ DENİZ KAZASI İNCELEME RAPORU**

| <b>GEMİNİN ADI ve IMO No</b> | : BENITAMOU / 9439046<br>BC VANESSA / 9426855 |
| <b>OLAY YERİ</b> | : Çanakkale Boğazı Kuzey Girişi |

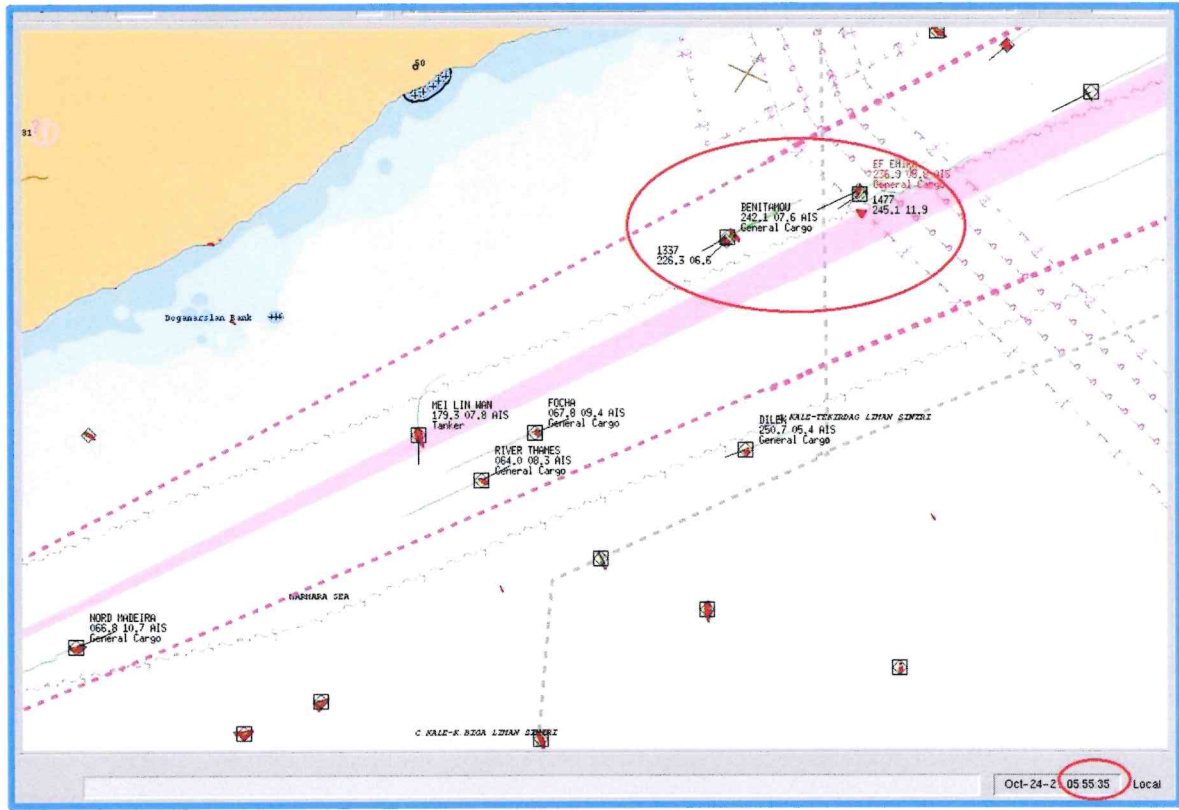
Resim 12: VTS Ekrani Kaza Öncesi Görüntü-1

(Bknz Resim 12,13,14,15)

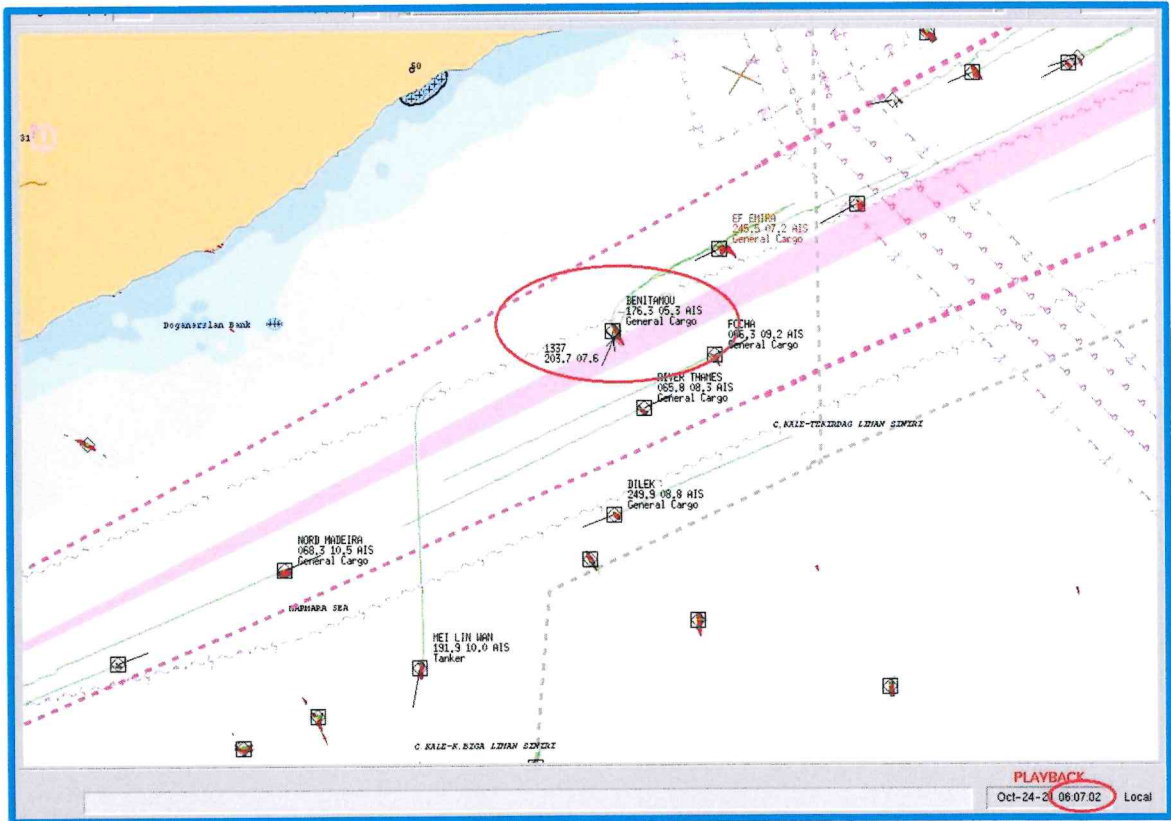
Resim 15: VTS Ekrani Kaza Anı Görüntü

| ZAMAN | OLAY |
|---|---|
| 06:07:16 | BENITAMOU ve BC VANESSA çatıştı |

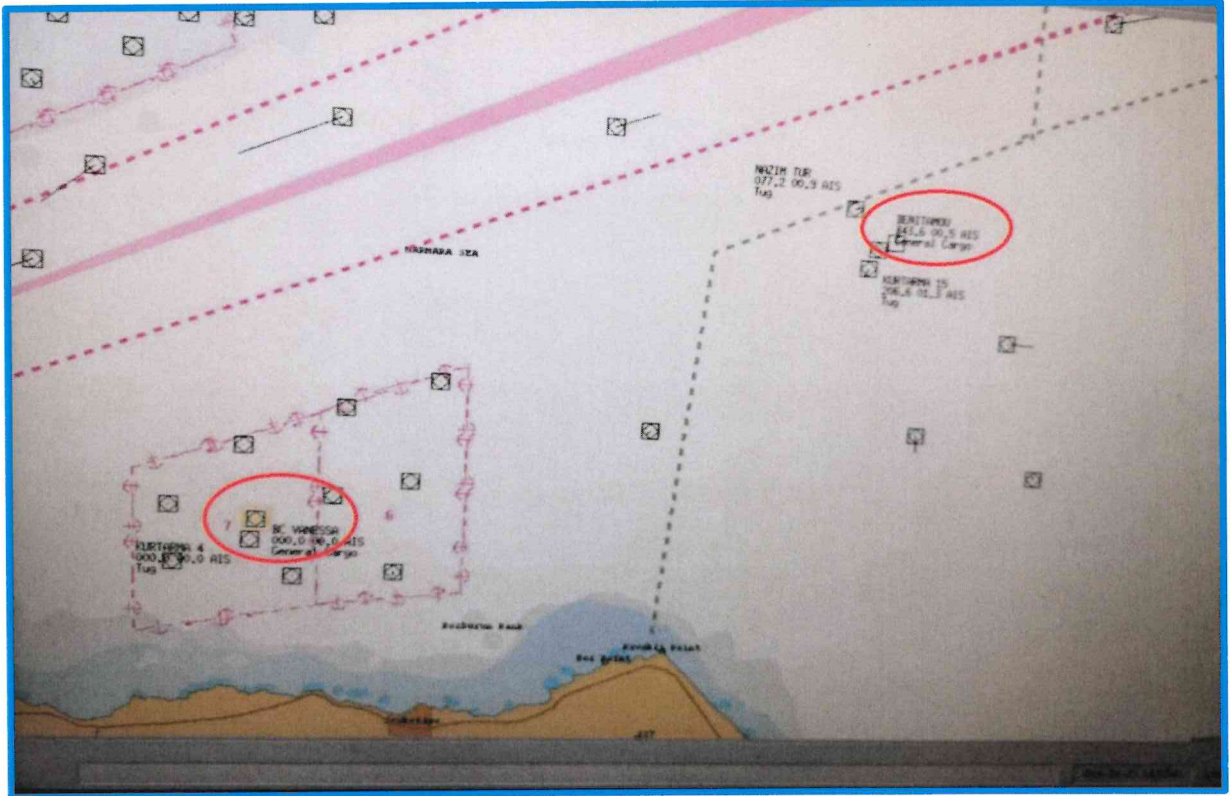
Resim 18: VTS ekranı - gemilerin kaza sonrası demirlediği mevkie

**Resim 18**'de görüleceği üzere yaklaşık yarım saat sonra, römorkörler olay yerine ulaşmış ve kazazede gemilerin olası yardım talepleri için refakat etmeye başlamışlardır.

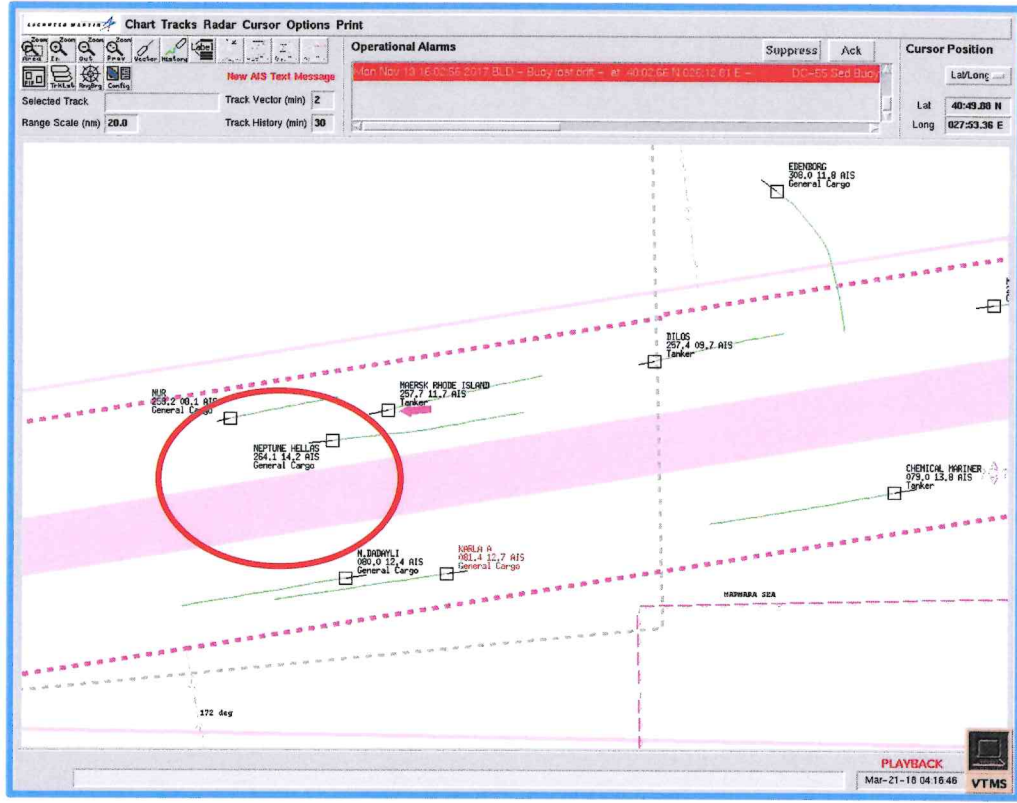
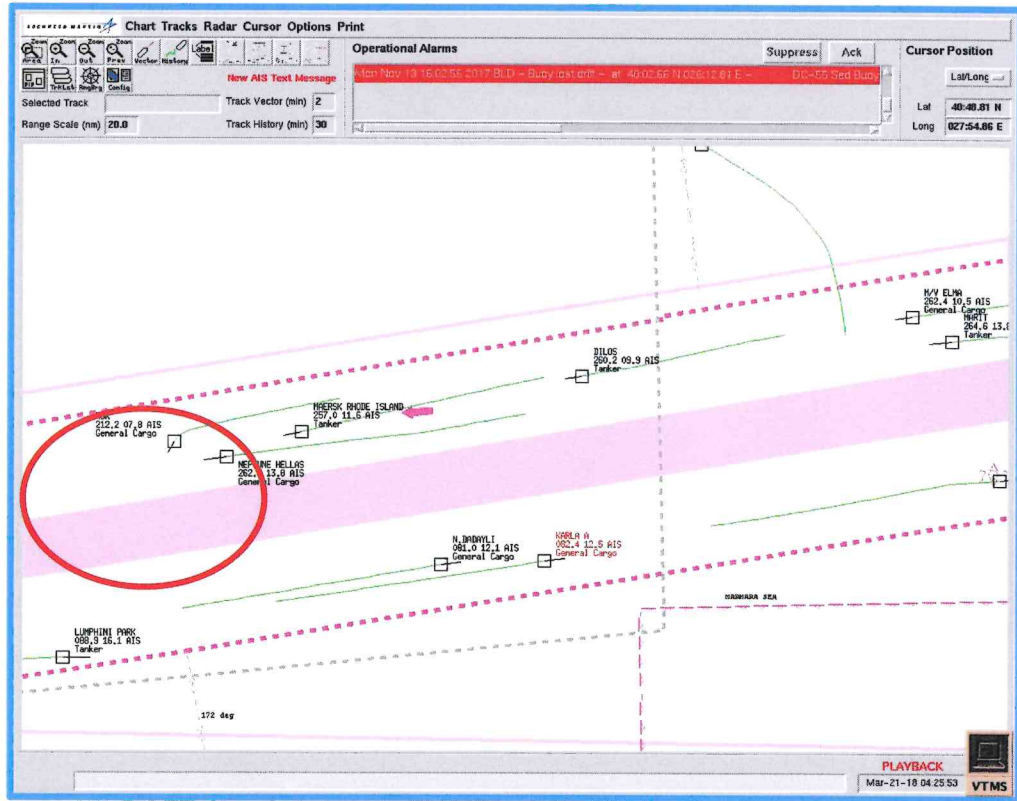
Çatışma öncesi hem NEPTUNE HELLAS hem de NUR Çanakkale boğazına doğru TAD kullanarak seyretmekteydi. Kaza saati itibarıyla NEPTUNE HELLAS 13.8 knot NUR 8 knot hızla aynı yönde ilerlemekteydi. Çatışma, NEPTUNE HELLAS'ın yetişip geçtiği sırada NUR'un rotasını iskeleye doğru almasıyla gerçekleşmiştir (*Resim 21 – 22*).

Yapılan kaza incelemesi sonucu, NUR'un kendisini yetişip geçen NEPTUNE HELLAS'a doğru rotasını değiştirmesine dümen donanımında meydana gelen teknik bir arızanın neden olduğu ifade edilmiştir. Her iki kazanın bir karşılaştırılması yapıldığı takdirde; Kazalar, TAD'ın Marmara Denizi bölümünde aykırı geçiş durumunda meydana gelmiştir. Yetişip geçen teknelerin yetişip geçme niyetlerini bildirmemesi ve yetişilen gemilerdeki köprüüstü ekibinin durumsal farkındalıklarını kaybetmeleri diğer benzerlik gösteren durumlardandır.

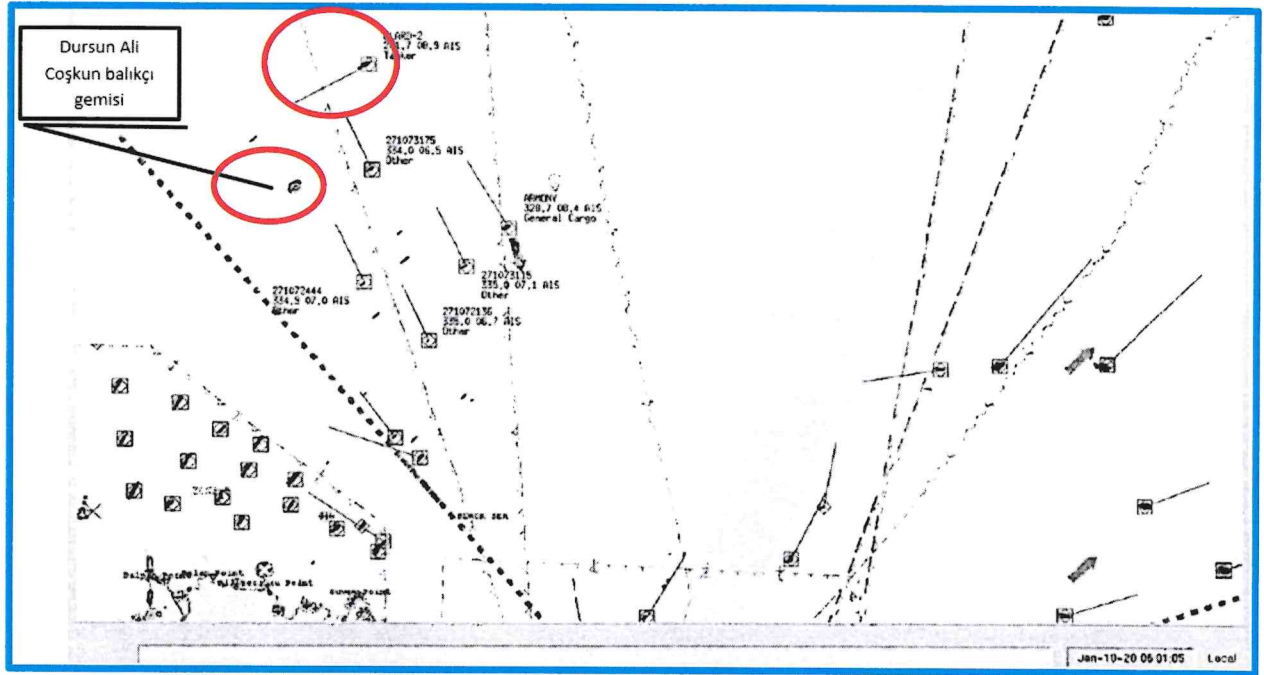
Resim 23: GTHO ekranından alınan bir görüntü

Her iki kazayı birbirine benzer kılan durumun, beraberinde seyrettiği diğer balık avlama gemilerinin AIS verisi bulunurken DURSUN ALİ COŞKUN'da bulunmamasıdır (**Resim 23**). Doğal olarak çatışma öncesi farkındalık oluşturmada anlamında bir eksiklik olarak göze çarpmakta ve incelenen bu kazayla benzerlik göstermektedir.
