ÇOK CİDDİ DENİZ KAZASI RAPORU

GEMİNİN ADI	: ENKİ / HÜRKUŞ
IMO NUMARASI	: 9237864 / -
GEMİNİN BAYRAĞI	: SAINT KITTS&NEVIS/ TÜRK
KAZA YERİ	: İstanbul Boğazı Güney Girişi C Bölgesi Demir Yeri
KAZA TARİHİ / SAATİ	: 03.03.2022 / 12:15 (TSİ)
ÖLÜ / YARALI DURUMU	: 1/-
HASAR DURUMU / ÇEVRE KİRLİLİĞİ	: -/-

Heyet Karar No: 07/D-03/2023

Tarih: 20 / 03 / 2023

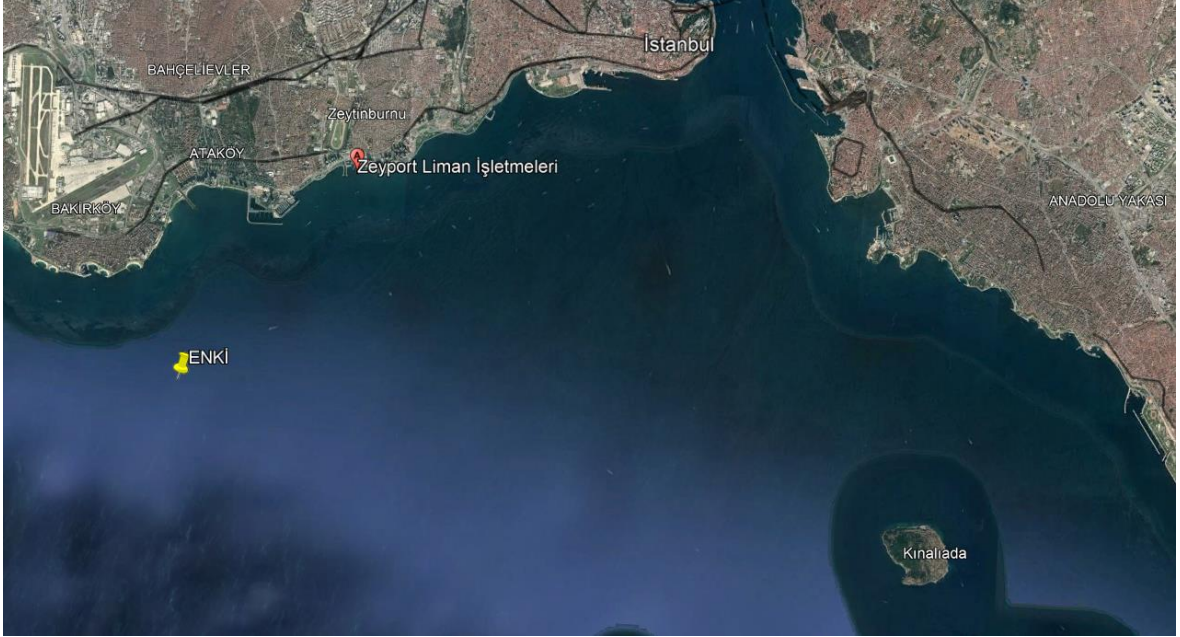
Resim 4 ENKİ gemisinin demirlediği yer

ENKİ isimli kimyasal tanker Yunanistan'ın Sisam Adası'ndan Gürcistan'ın Kulevi Limanı'na doğru ilerlerken, 26.02.2022 tarihinde Zeytinburnu açıklığında tanker demirleme sahasında demirlemiştir. Gemi demirdeyken gemi adamı değişimine karar verilmiştir. Geminin yeni aşçısını, gemiye götürmek üzere HÜRKUŞ isimli acente servis botu 03.03.2022 tarihinde saat 12:00 Zeyport limanından hareket etmiş ve ENKİ isimli tankerin demirlediği sahaya ulaşmıştır (Resim 4).

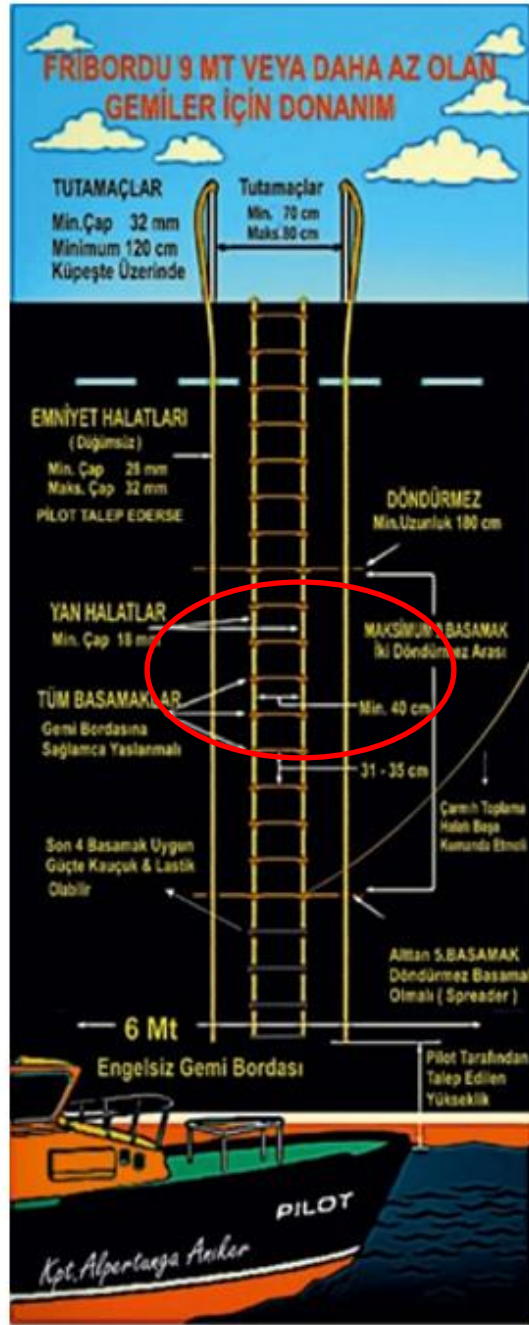
Resim 9 IMO Poster pilot çarmıhı uygulaması

Genel itibarıyla ticaret gemilerinde kıyıdan açıkta gemiye personel alma-verme ve gemiye pilotun katılması-ayrılması pilot çarmını üzerinden yapılmaktadır. Bu yöntemle gemiadamı transferinde dünya çapında çok fazla kaza meydana geldiği için SOLAS 74 Bölüm V kural 23 ile düzenleme yapılmıştır. Yine Uluslararası Denizcilik Örgütü (IMO) A.1045 (27) kararıyla pilot çarmının personel transferlerinde kullanılmasıyla ilgili pilot çarmının teknik özellikleri ve gemiye uygulanmasıyla ilgili gereklilikler belirlenmiştir. IMO tarafından hazırlanan posterde bir pilot çarmının barındırması gereken özellikler belirtilmiştir (Ek-1). Resim 9’da açıkça görüldüğü gibi, personel transferinde pilot çarmının bottan yüksekliği, gemiye çıkacak kılavuzun talebine göre ayarlanması gerekmekte olup, transferin yapılacağı botun güvertesinden yüksekte olmalıdır. Pilot çarmının yüksekliğinin ayarlanması gerektiğinde geminin bilgilendirilmesi, çarmın doğru yüksekliğe ayarlanana kadar transfer operasyonunun gerçekleştirilmemesi gerekir. Transfer operasyonu esnasında gemi ile bot arasında sürekli iletişim olmalıdır. Pilot çarmının dengesinin korunması için çarmın tüm basamaklarının gemi bordasına yaslanmış olması gerekir (Resim 9).

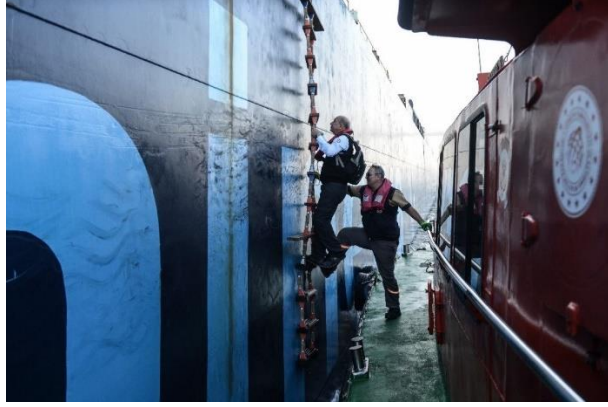
Resim 10 Pilot çarmınının sabitlenmesi ve klavuz refakat

İyi denizcilik uygulamalarında, personel gemiye çıkarken Resim 10'da görüldüğü gibi bir bot personeli tarafından çarmıh tutularak mümkün olduğunca çarmıhın stabilizesi korunmalı ve personel çarmıha emniyetli tırmanmaya başlayıncaya kadar bot personelinin nezareti devam etmelidir.

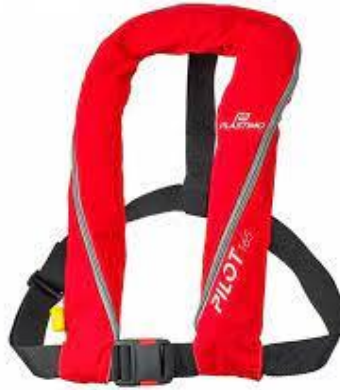
Resim 17 Can yeleği

Kaza sonrasında denize düşen kazazedeye bot personeli tarafından ilk etapta can simidi değil can yeleği atılmaya çalışılmıştır. Kazazede kendisine atılan can yeleklerini giyme, denizde tutunmada zafiyet yaşadığı görülmektedir. Bu nedenle çarmıhla gemi transferlerinde gemiye katılacak veya gemiden ayrılacak kişilerin can yeleği kullanmalarının faydalı olacağı değerlendirilmektedir.

Diğer taraftan, denize, gemi adamı düştüğünde teknenin iskelesinden müdahale amaçlı bordadan tehlike arz edecek pozisyonlarda müdahalede buldukları da göz önüne alındığında denize düşme riskinin yüksek olduğu açıktır. Bot personeli, dalga ve rüzgâr durumundan çok etkilenen bir teknede olması nedeniyle denize düşme riskine karşı tekne üzerinde sürekli can yeleği giymeleri hususunda ulusal mevzuatımıza göre³ düzenleme yapılmasına rağmen bot personelinin can yeleği giymediği kazayla ilgili video görüntülerinde görülmektedir.

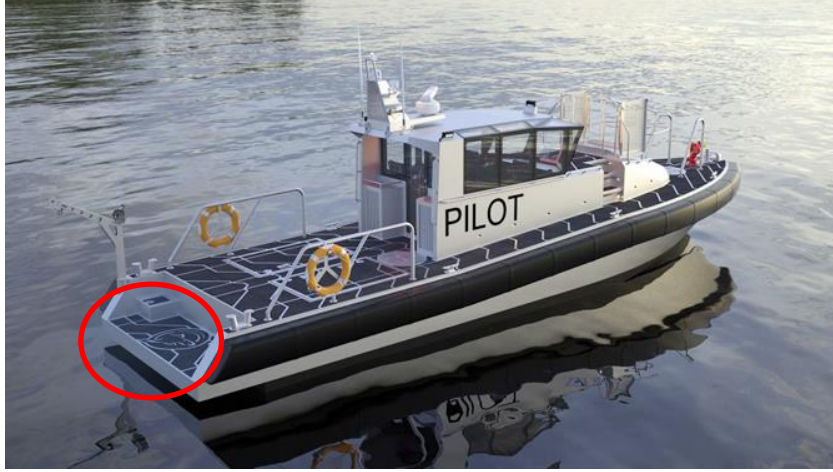
Resim 18 Klavuz botu⁴

Kazaya ait video görüntüleri incelendiğinde denize düşen kazazedeye bot gemicisinin, fribord’ı yaklaşık 1,7 m olan bottan sarkarak kazazedeyi kurtarmaya çalışmış ancak bütün çabalarına rağmen başarılı olamamıştır (Resim 14). Acente botu yapısal olarak incelendiğinde daha çok gemilere kumanya ve malzeme taşımak için dizayn edildiği görülmektedir. Personel taşıma için Resim 18’deki gibi fribord ‘u ve kış tarafında müdahale için platformu olan botların kullanılması denize adam düşmesi anında kolay müdahale edilmesini sağlayacağı değerlendirilmektedir.

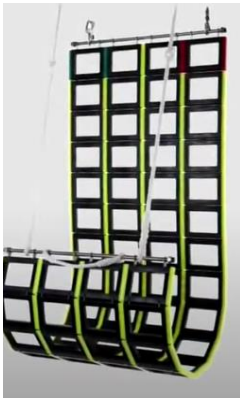
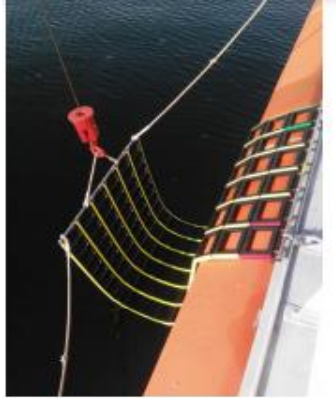
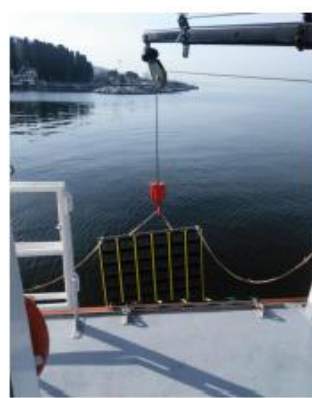
Resim 20 Jason's Cradle

Denize düşen gemi adamının deniz koşulları ve ağırlaşması nedeniyle gemi filikasına veya botuna almak çok çaba ve fiziksel güç gerektirmektedir. Böyle platformu olmayan ve gemi adamı taşınan halihazırdaki acente botlarında denize adam düşmesi durumunda fribordu yüksek (1,7 m) olduğu için denizden daha kolay almayı sağlayan parampet merdiveni (Resim 19) ve Jason's Cradle (Resim 20) vs. gibi ekipmanlar ile müdahale etmesinin daha etkili olacağı değerlendirilmektedir.
