**Ulaşım Emniyeti  
İnceleme Merkezi**

### **CİDDİ DENİZ KAZASI RAPORU**

| <b>GEMİNİN ADI / IMO NUMARASI</b> | : GALLIPOLI SEAWAYS / 9215476 |
| <b>KAZA TARİHİ / SAATİ</b> | :11.02.2021 / 13:11 (TSİ) |

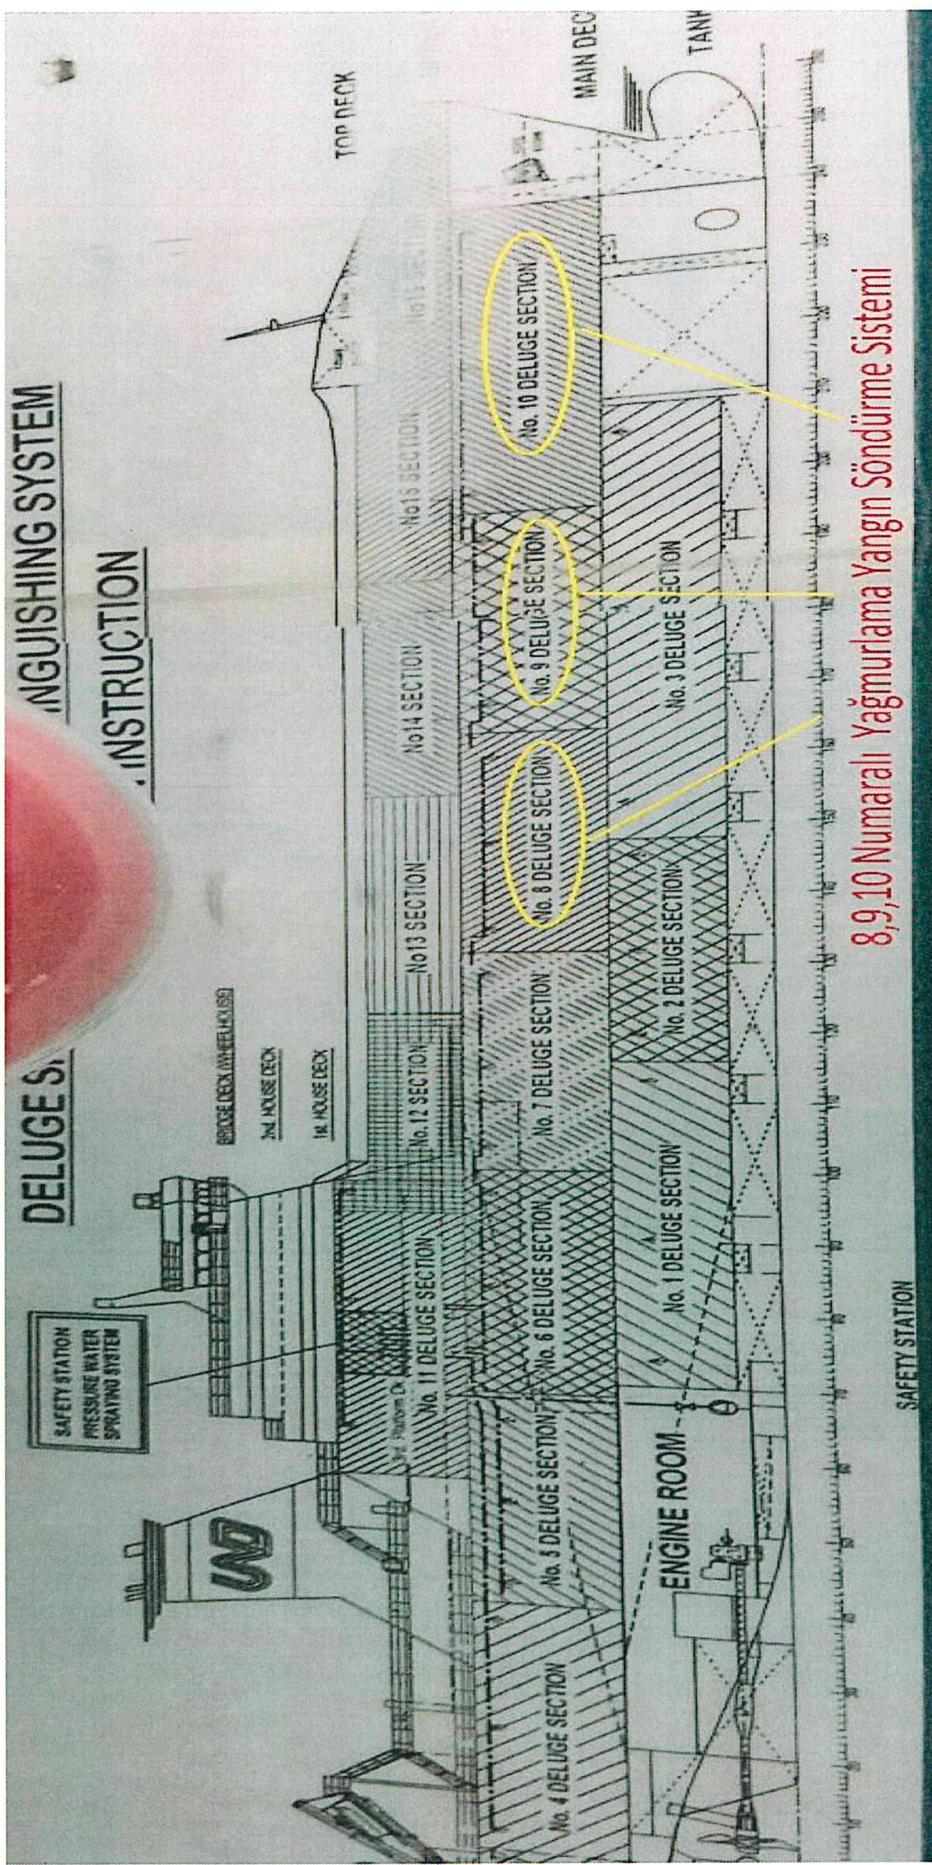
Resim 8 (8,9,10) numaralı yangın yağmurlama sistemleri konumları.

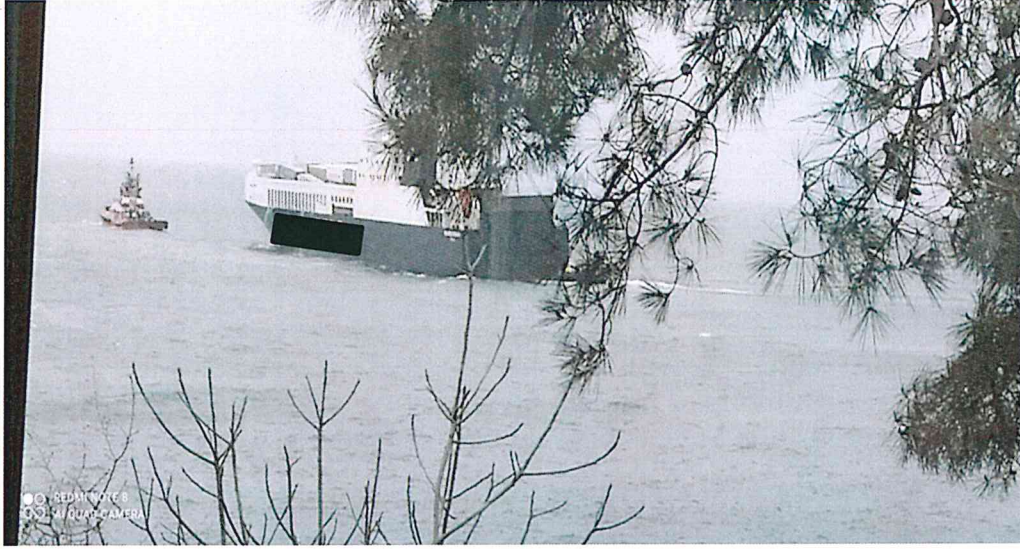
Resim 9 Gemi Römorkörler eşliğinde Çanakkale/ Akçansa limanına doğru hareketi.

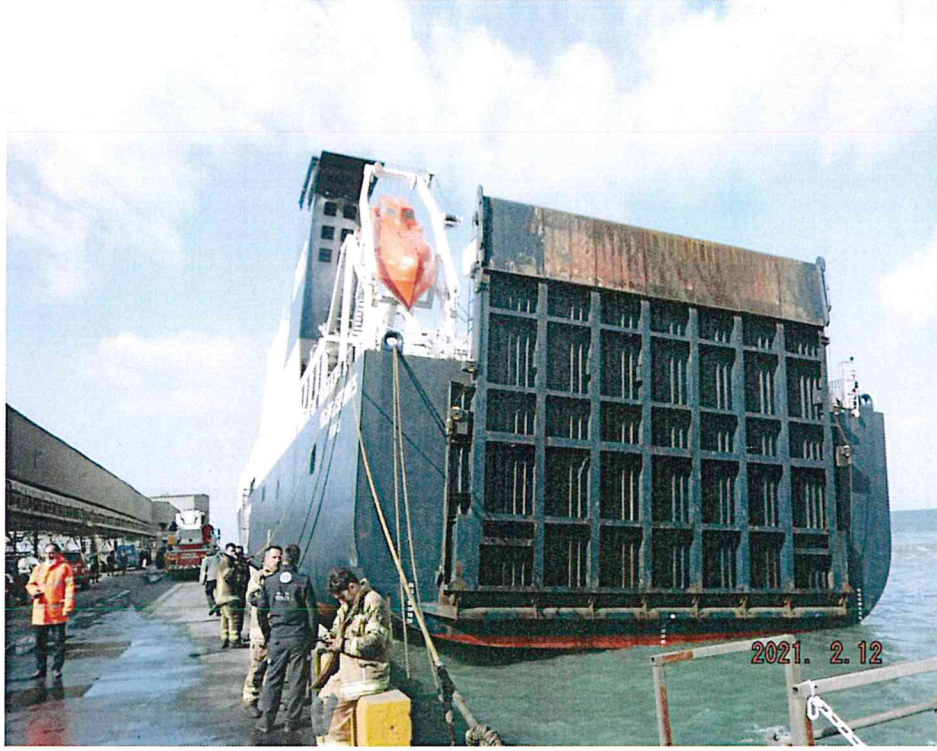
Resim 11 Geminin Akçansa limanına yanaşması.

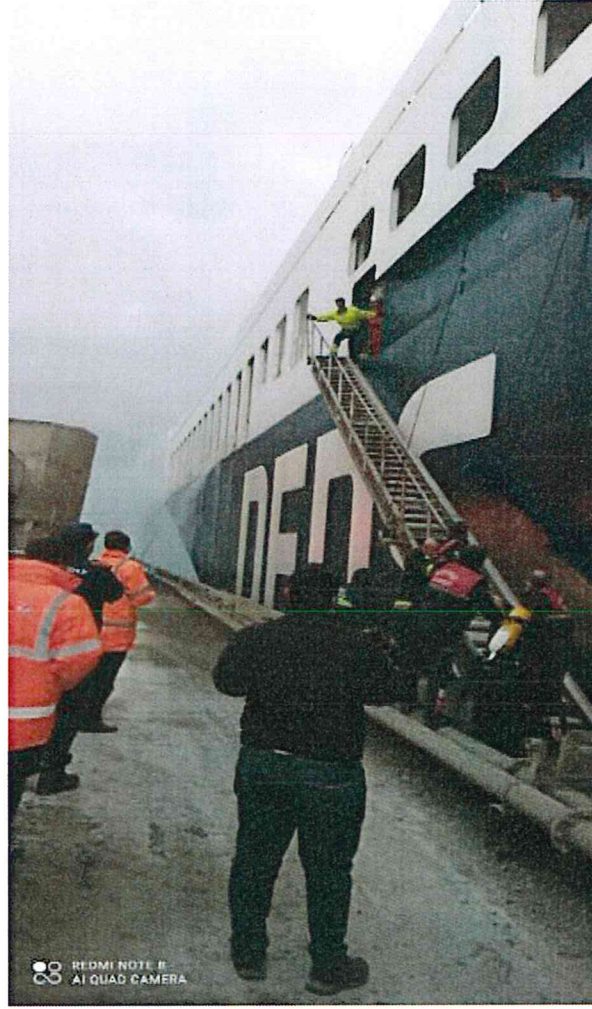
*Resim 13 Karadan yapılan soğutma işlemleri.*

Limanda bir taraftan geminin dışından soğutma işlemlerine devam edilirken (Resim 13), saat 21:00 sularında 4 yolcunun tahliyesi yapılmıştır. Gemi mürettebatı ile yangın söndürme ekipleri toplantı yaparak durumu değerlendirmişler ve defaten gemi personelinin rehberliğinde yangın söndürme ekipleri yangın mahalline girerek yangını gözlemlemeye ve müdahale etmeye çalışmıştır. 12.02.2021 tarihinde devam eden yangın söndürme çalışmaları saat 04:00 sularında ivme kazanmış ve saat 10:20’de yangın söndürülmüştür. Saat 10:30’da gemi tarafından ana güvertede su bulunmadığı ERS rapor edilmiştir. ERS geminin stabile programı ile gemideki meylin düzeltilmesini tavsiye etmiştir. Gemi tarafından 11:30’da ERS’nin desteğine ihtiyaçları kalmadığını bildirilmiştir. Bir taraftan geminin meyli düzeltilirken soğutma çalışmaları saat 15:00 kadar devam etmiştir. Bu arada kurtarma operasyonu için gelen römorkörler geminin iskeleden açmaması için geminin sancak tarafından yaslanmaya devam etmiştir. (Resim 14)

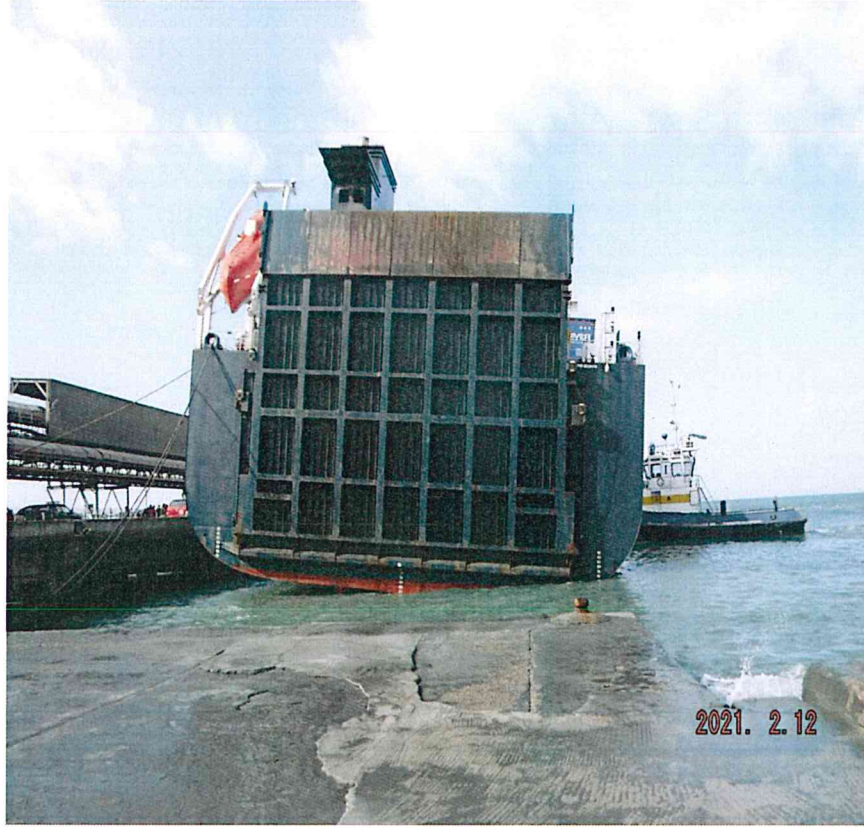
Resim 14 Römorkörlerin sancaktan yaslamaı.

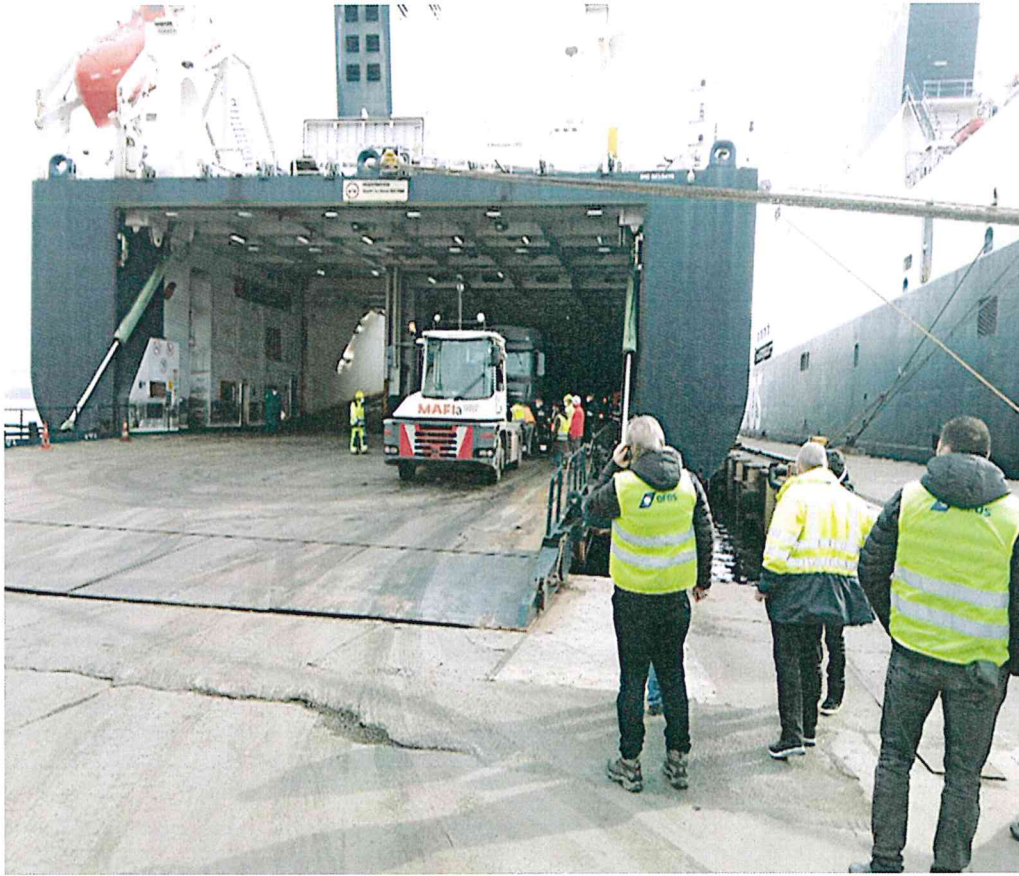
Pendik limanında gemiye yeni araç, ikinci el araç ve konteyner yüklemesi yapılmıştır. Yeni araçların gemiye yüklenmesi, araç üretim firmasının yetkilendirdiği alt yüklenici firma tarafından yapılmakta, yükün gemiye sabitlenmesi işlemi ise liman personeli tarafından yapılmaktadır. Sıfır araçların haricinde ikinci el araç ve konteynerlerin yükleme işlemleri liman işletmesi personeli tarafından hareket kabiliyeti yüksek Mafiler yardımıyla yapılmaktadır. (Resim 21) Yükleme yapıldıktan sonra araçların anahtarları gemi mürettebatına teslim edilmektedir.

Resim 21 Gemiye yükleme yapan Mafiye ait görüntü.

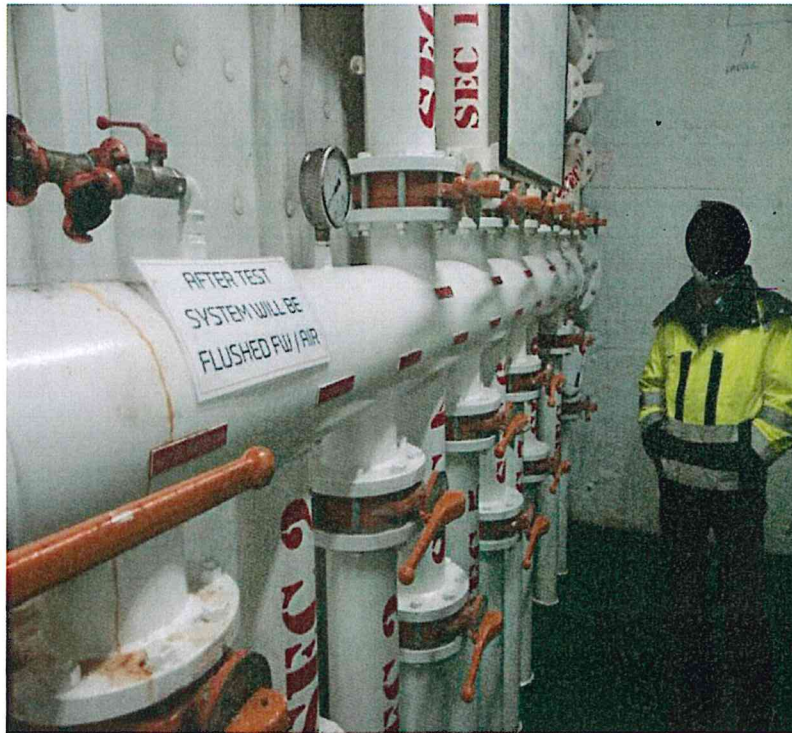
GALLIPOLI SEAWAYS gemisinde yangının çıktığı ana güvertede dumana duyarlı 63 adet detektör bulunmaktadır. Gemiye ait jurnalde yangın alarmının Master saate göre ilk olarak saat 13:11 de alındığı 13:13 de ise yangın söndürücülerin çalıştırıldığı belirtilmiştir. Kazaya ait video görüntüleri incelendiğinde ise yangının ilk olarak 13.00 de otobüsten dumanın çıktığı, 13.10 da yangın söndürücülerin çalıştırıldığı anlaşılmaktadır. Video ile jurnal kayıtları arasında yaklaşık 10 dakika gibi zaman farkı olduğu görülmektedir. Yine gemide tutulan kayıtlara göre, saat 13:19'da yangın mahallinin havalandırma flap ve fanları kapatılırken, elektrik devreleri kesilmiştir.

Video görüntüleri incelendiğinde yangına ilk müdahale gemi kaptanının manuel olarak devreye aldirdığı yangın söndürme sistemi tarafından gerçekleştirildiği görülmektedir. (Resim 24)

Resim 24 Yangın söndürme istasyonu kumanda merkezi.
