**Ulaşım Emniyeti  
İnceleme Merkezi**

## ÇOK CİDDİ DENİZ KAZASI NİHAİ İNCELEME RAPORU

| <b>GEMİLERİN ADLARI</b> | GLARD 2 | DURSUN ALİ COŞKUN |

Heyet Karar No: 03 / D-02 / 2023

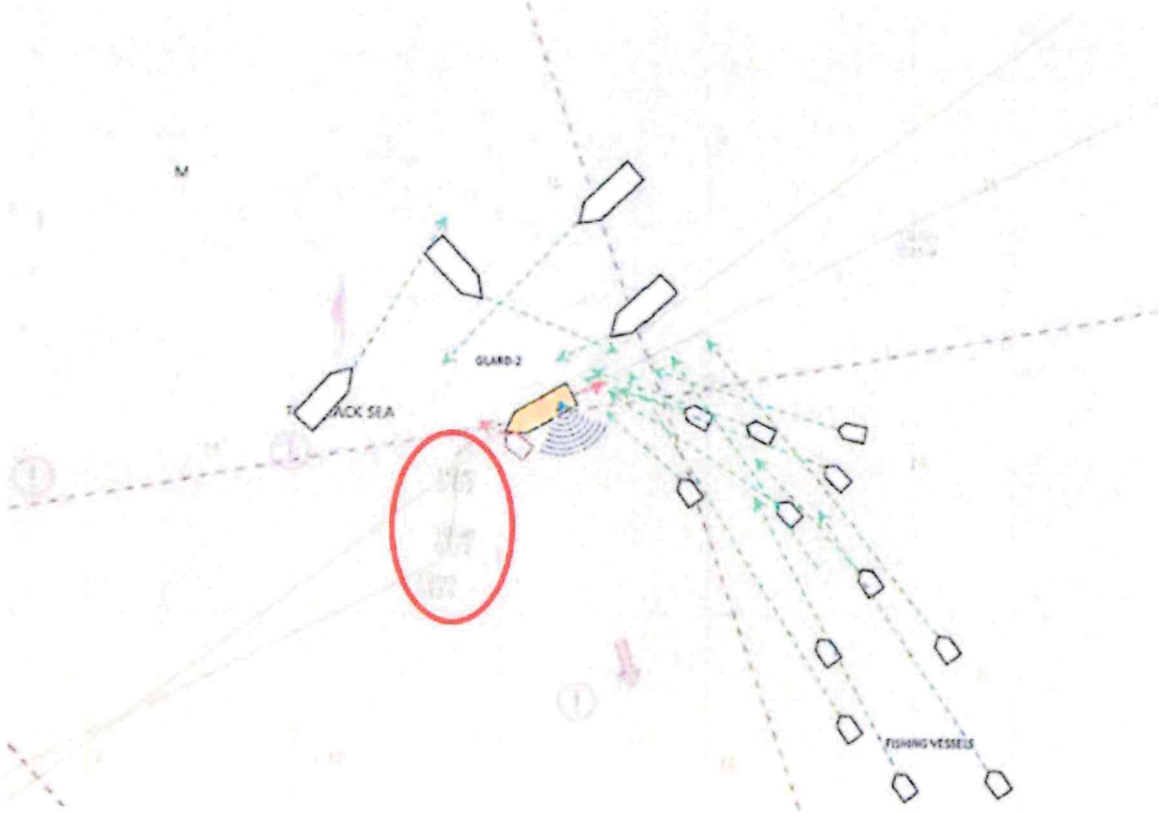
Resim 12 Çatışma Sonrası Tankerin Hız ve Rotası

Tanker köprüüstü ekibi, kazanın gerçekleşmesine dair ifadelerinin aksine balıkçı gemisini gözle göremediği ve radarla tespit edemediği için çatışmadan kaçınmak üzere uygun manevra yapmadığı gibi hızında da düşüşe gitmemiştir. Elde edilen veriler, tankerin hızındaki azalmanın çatışmadan sonra başladığını göstermektedir. Çatışmadan sonra tankerin hızının azalmasının nedeninin ise, öncelikle çatışma sonrası tankerin balbına takılan balıkçı gemisinin, tankerin ilerlemesine engel oluşturması; sonrasında ise tankerin köprüüstü ekibinin çatışmanın farkına varması ve ana makinesine tornistan komutu vermesi sonucu olduğu değerlendirilmektedir.

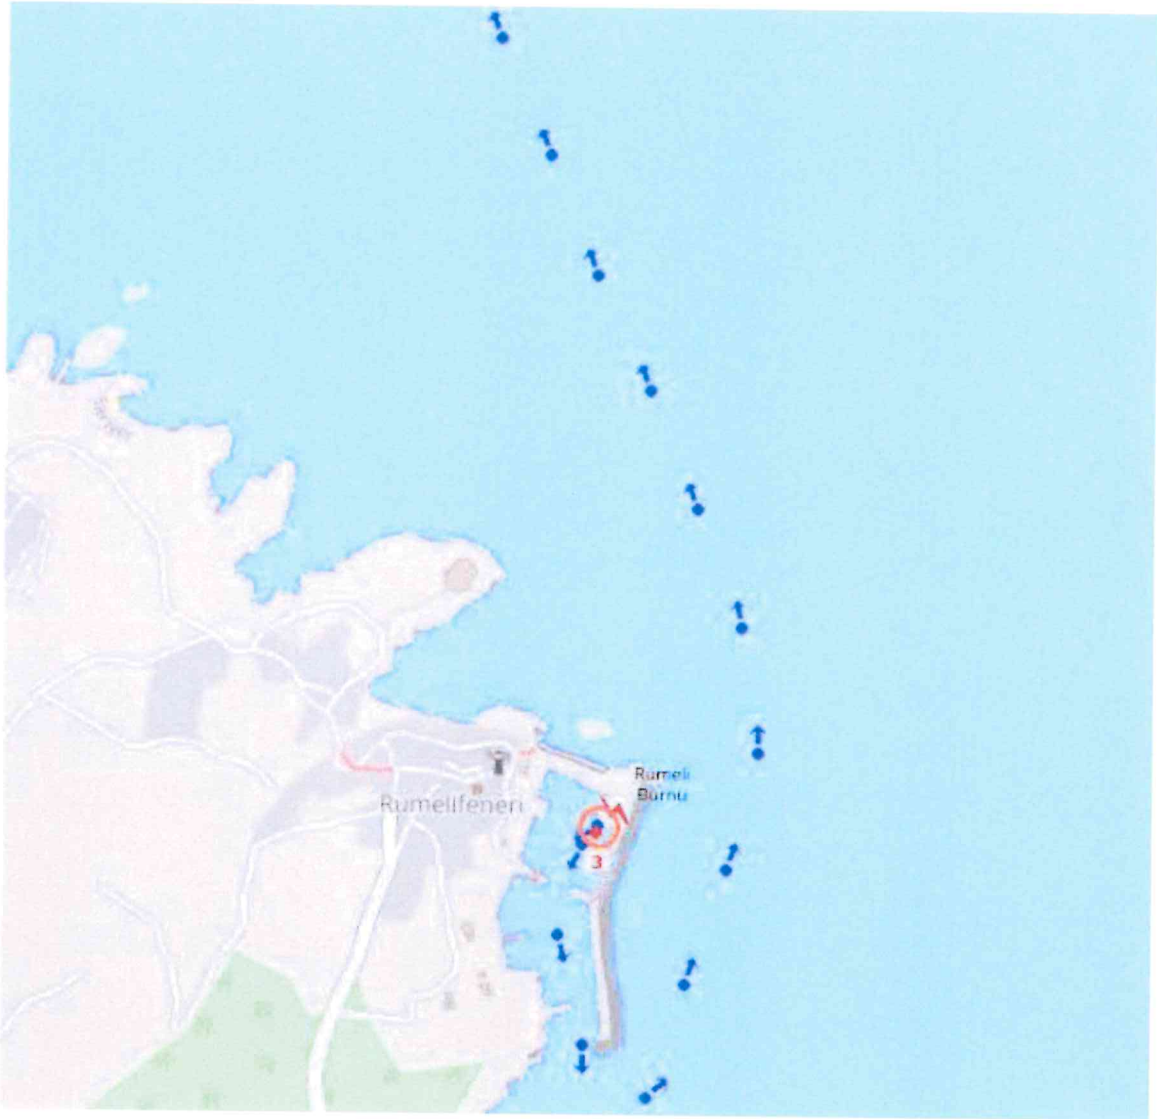
Resim 13 Balıkçı Gemisinin Balıkçı Barınağından Ayrılması

Tekne Takip Modülü 1 dakikalık aralıklarla balıkçı gemisinden pozisyon ve hız bilgisi almaktadır. Tekne Takip Modülünden alınan ekran görüntüsünde balıkçı gemisi, İstanbul Boğazı kuzey çıkışından sonra 333° rotasında (yere göre), ortalama 7,2 knot hızla balık avlayacağı sahaya doğru ilerlemektedir.
