# GÖKÇEADA 1

İsimli Geminin Karaya Oturması Sonucu Meydana Gelen  
Deniz Kazasına İliŖkin İnceleme Raporu

Gökçeada / Kuzu Limanı Mendirek Önü  
19 NİSAN 2015

Kurul Karar No: 12/3.Dnz/2016

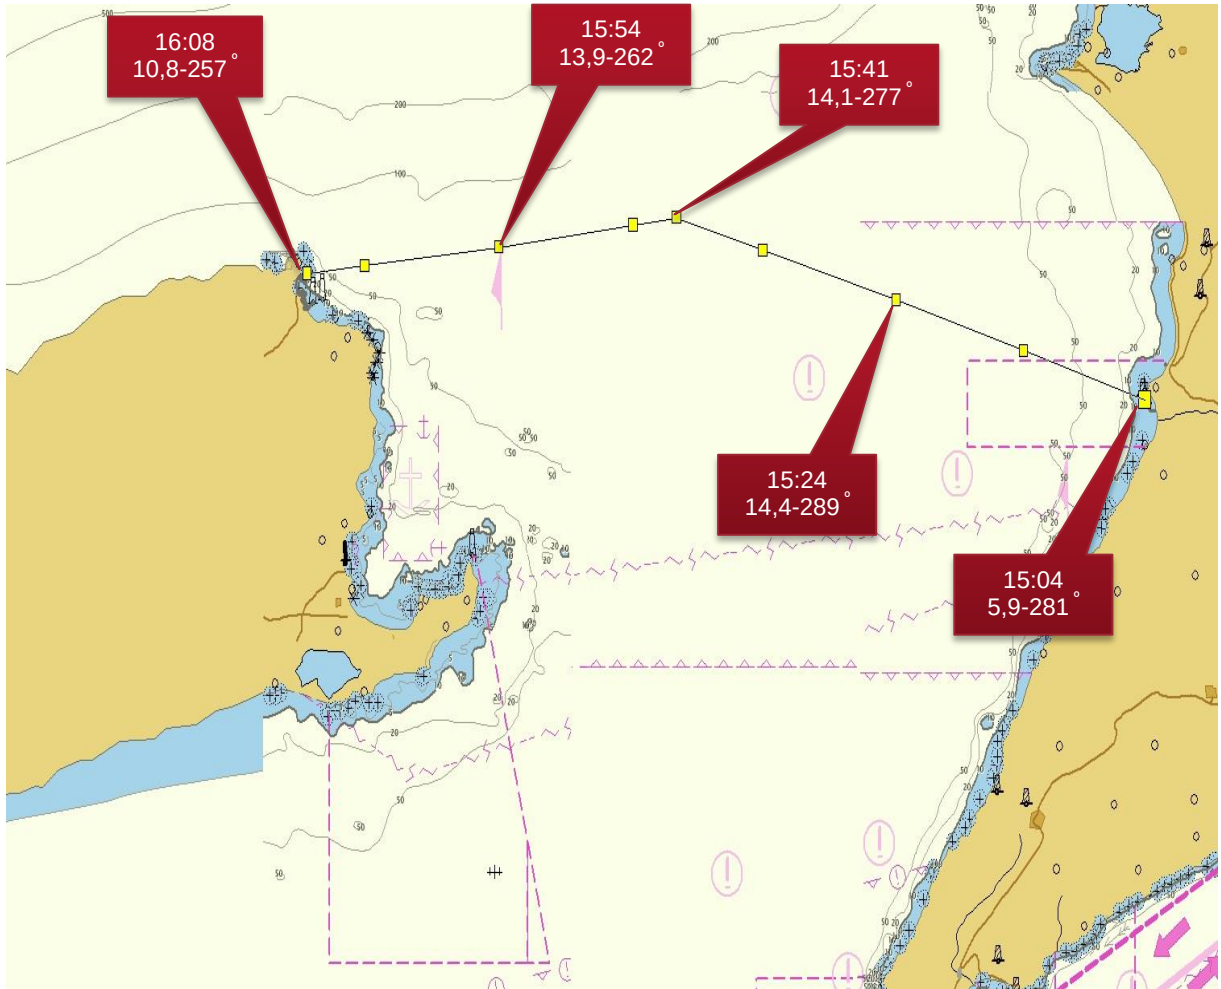
**Resim 4: Geminin Kaza Öncesi İzlediği Rota**

Geminin liman kalkışında baş draftı 4,15 metre, kış draftı ise 4,25 metredir. Sabahtan itibaren kuzeydoğudan esmekte olan 5-6 kuvvetindeki rüzgâr ve denizler nedeniyle gemi kaptanı

öncelikle 288° rotasıyla biraz kuzeye doğru yükselerek rüzgâr ve denizlerin etkisini azaltarak yolcuların emniyetli ve daha konforlu bir seyir yapmalarını arzu etmiştir. Seyir süresince köprüüstünde gemi kaptanı ile beraber 2. kaptan da bulunmaktadır. Gemi söz konusu hava ve deniz şartlarında ortalama 14,5-14,6 deniz mili sürat ile seyretmektedir. Gemi Gökçeada Kaşkaval Burnu'nu bordaladığı esnada saat 15:40 sularında, dümen oto pilotta iken gemi kaptanı geminin rotasını iskeleye almaya başlamış, saat 15:41 itibariyle dönüşünü tamamlayarak 262° rotasında seyrine başlamıştır. Dönüş sonrası geminin süratinde belirgin bir değişiklik olmamıştır. Gemi kaptanı kötü hava ve deniz şartlarının meydana geldiği daha önceki günlerde yaptığı gibi yine gemiyi Kuzu Limanı mendireğinin biraz kuzeyinde olacak şekilde gemi rotasını ayarlamış olarak gönül rahatlığı içerisinde seyre devam etmektedir.

Gemi kaptanı bu doğrultudaki düşüncesi çerçevesinde gemiye kumanda ederek mendirek ağzına kadar sorunsuz yaklaşmıştır. Bu çerçevede, Resim 5'de görüleceği üzere geminin karaya oturmasından yaklaşık 3 dakika kadar önce saat 16:05:42'de geminin süratı 14,4 deniz mili, rotası 263°,9 dir. Bu esnada geminin liman ağzına (mendireğe) yaklaşık mesafesi 0,58

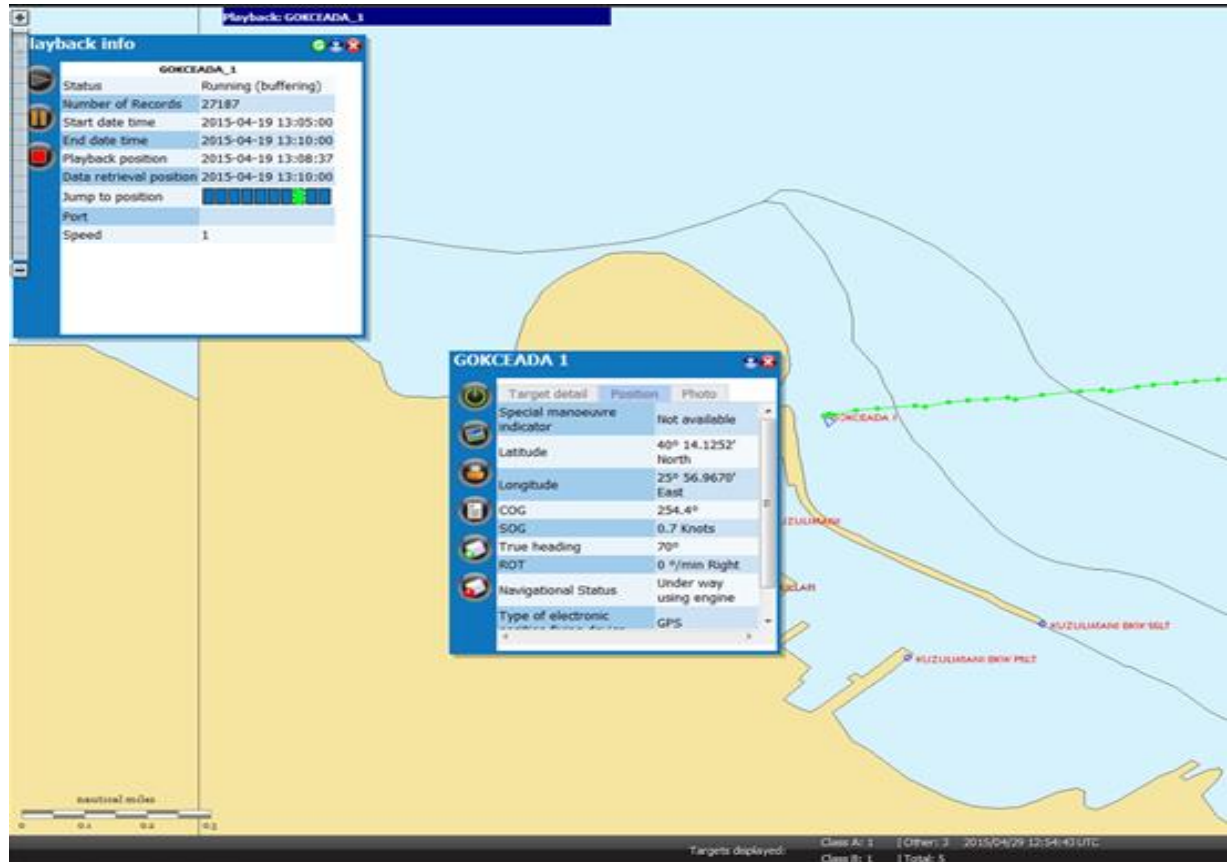
Resim 9: Saat 16:08:37 AIS Görüntüsü

Karaya oturma sonrasında gemi kaptanı öncelikle su geçirmez kapıların kapatılmasını talimatını vermiş ve kapıların kapatılmasını sağlamıştır. Akabinde geminin su alıp almadığını kontrol için 2.kaptan ve gemicileri tanklara, dümen dairesine, pitch kontrol dairesine ve tüm kapalı bölümlere yönlendirerek kontrolünü yaptırmıştır. Personelden geminin su almadığı, 5° iskeleye meyilli olacak şekilde yan yattığı şeklinde gelen rapor üzerine gemi kaptanı anons yaparak yolculara durumu izah etmiş ve her ihtimale karşı can yeleği dağıttırmıştır.

Hemen ardından DPA'yi arayarak gemini karaya oturduğu bilgisiyle birlikte, mevcut durumu iletmış, kurtarma-yardım talebinde bulunmuştur. Daha sonra Gökçeada'da konuşlu Sahil Güvenlik Bot Komutanlığını, Liman Başkanlığını, İlçe Kaymakamlığını, Belediye Başkanlığını, Ana Arama Kurtarma Koordinasyon Merkezini ve Çanakkale Boğazı Gemi Trafik Hizmetleri Merkezi'ni arayarak geminin karaya oturduğu bilgisi ile son durumunu iletmıştır.

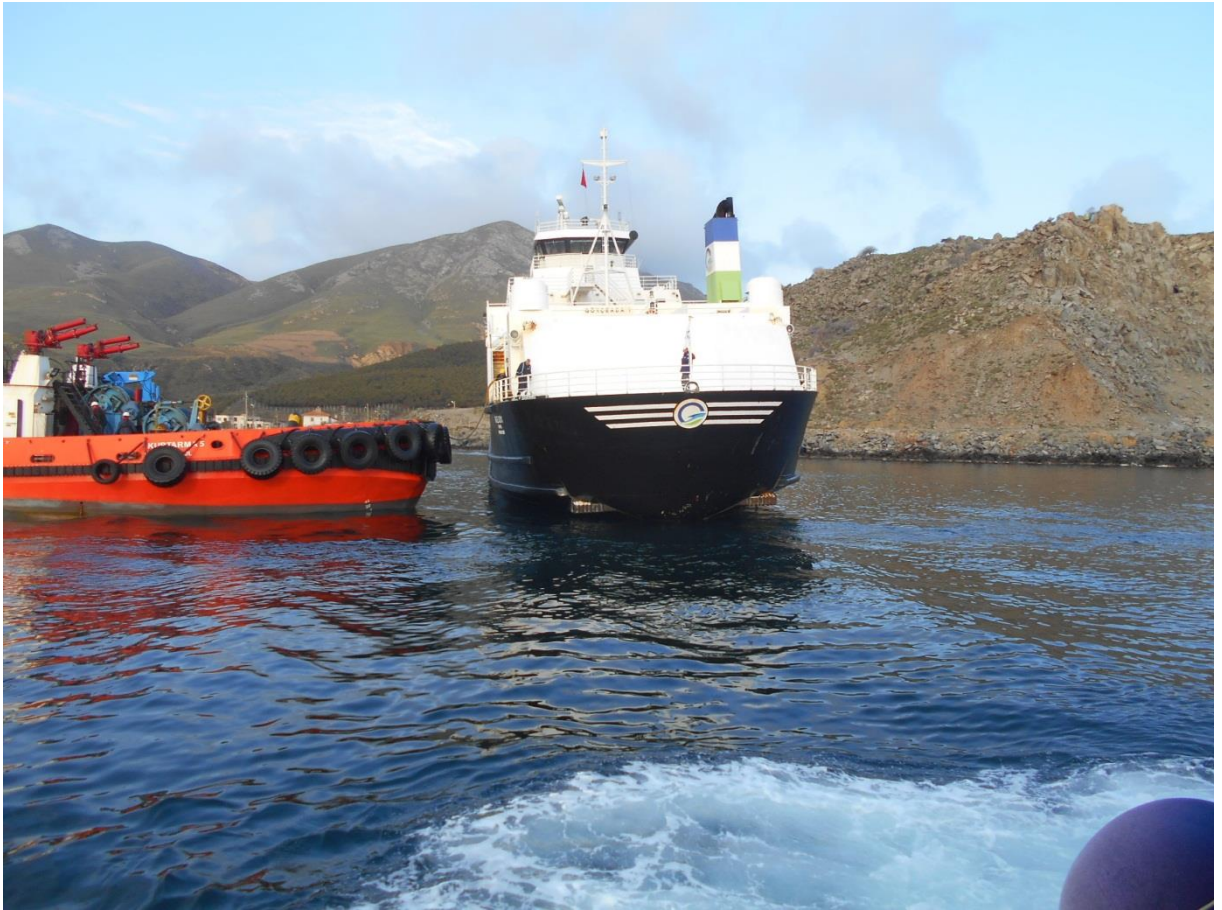
**Resim 10: GÖKÇEADA 1 Gemisi Kurtarma Çalışmaları**

Gemi kaptanının Gökçeada Liman Başkanı, kurtarma-yardıma gelen Kıyı Emniyeti bot personeli, Sahil Güvenlik Bot Komutanı, DPA ve şirket yetkilileri ile birlikte yaptığı değerlendirmeler sonrasında zorlu hava ve deniz koşullarına rağmen geminin karaya oturduğu pozisyonu koruması, bu durumun yolcuların emniyetini tehdit etmemesi sebebiyle yolcuların tahliye işleminin hava ve deniz koşullarının düzeleceği beklentisi ile bir sonraki gün yapılmasına karar verilmiştir. Hava ve deniz koşullarının düzelmesiyle birlikte 20.04.2015 günü saat 05:42 itibarıyla Kıyı Emniyeti 9 botu ve Sahil Güvenlik SAGET botla yolcu tahliyesine başlanmış, saat 08:00 sularında yolcu tahliyesi tamamlanmıştır.

Yolcuların tahliyesini müteakip geminin kurtarılması ve araçların tahliyesi hazırlıklarına başlanmıştır. 21.04.2015 günü sabah 07:00 sularında gemideki araçlar başka bir gemiye limbo yapılmış, aynı gün saat 16:35’de iki adet römorkör yardımıyla gemi yüzdürülerek bulunduğu yerden kurtarılmış, yapılan makine ve sualtı sürveyi sonrasında demirletilmiştir.

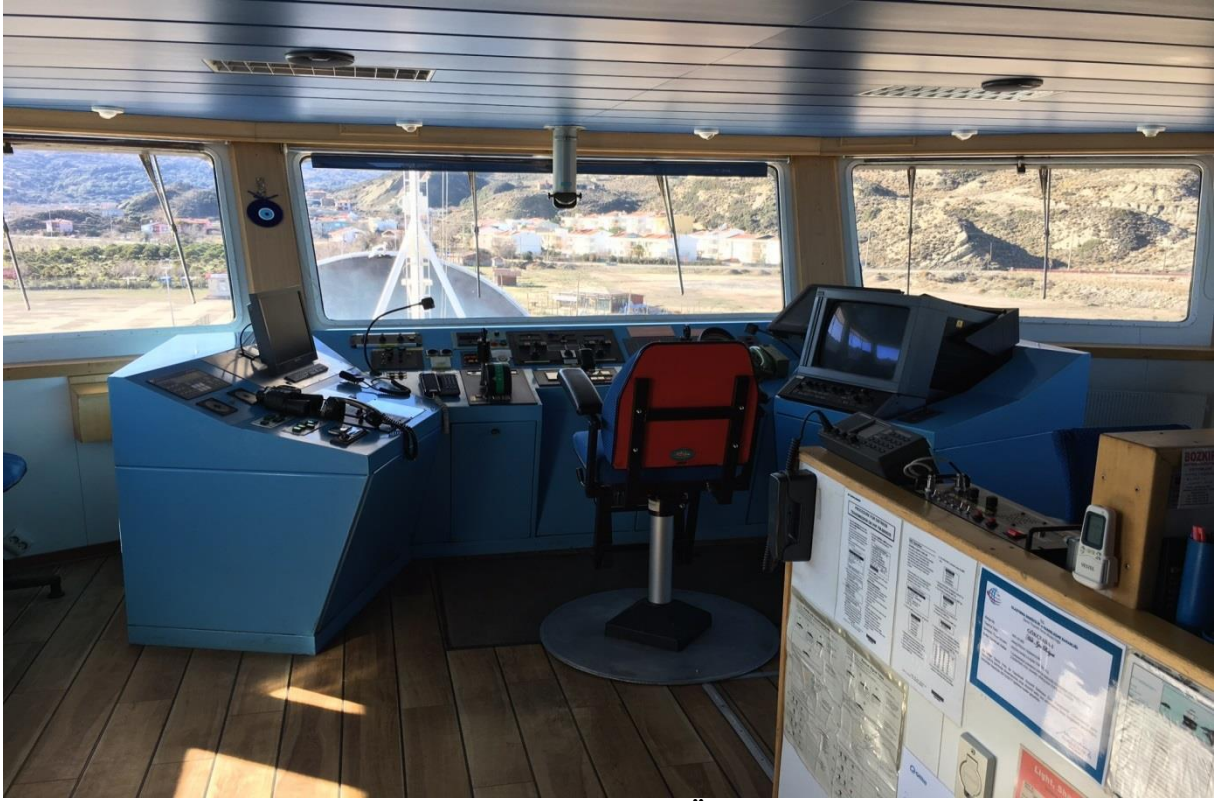
**Resim 11: Köprüüstü Ön Konsol**

Gemi personeli çok uzun süredir aynı hatta seyir yapmaları nedeniyle bölgeyi iyi bildiklerini ayrıca deniz trafiğinin çok yoğun olmaması nedeniyle kâğıt harita kullanmadan seyir yaptıklarını, gemideki AIS'e de bağlı olan elektronik harita sistemi üzerinde geminin konumu takip ettiklerini ifade etmişlerdir. Gemi kaptanı seyir süresi boyunca gemideki radarın mutlaka açık olduğunu, açık denizde görüş durumuna göre 3-6 millik menzilde (range) ve pruva yukarı (head up) konumunda, kıyıya yakın alanlarda ise daha düşük menzillerde kullandığını, karaya oturma öncesinde radarın 1,5 millik menzilde olduğunu ifade etmiştir.

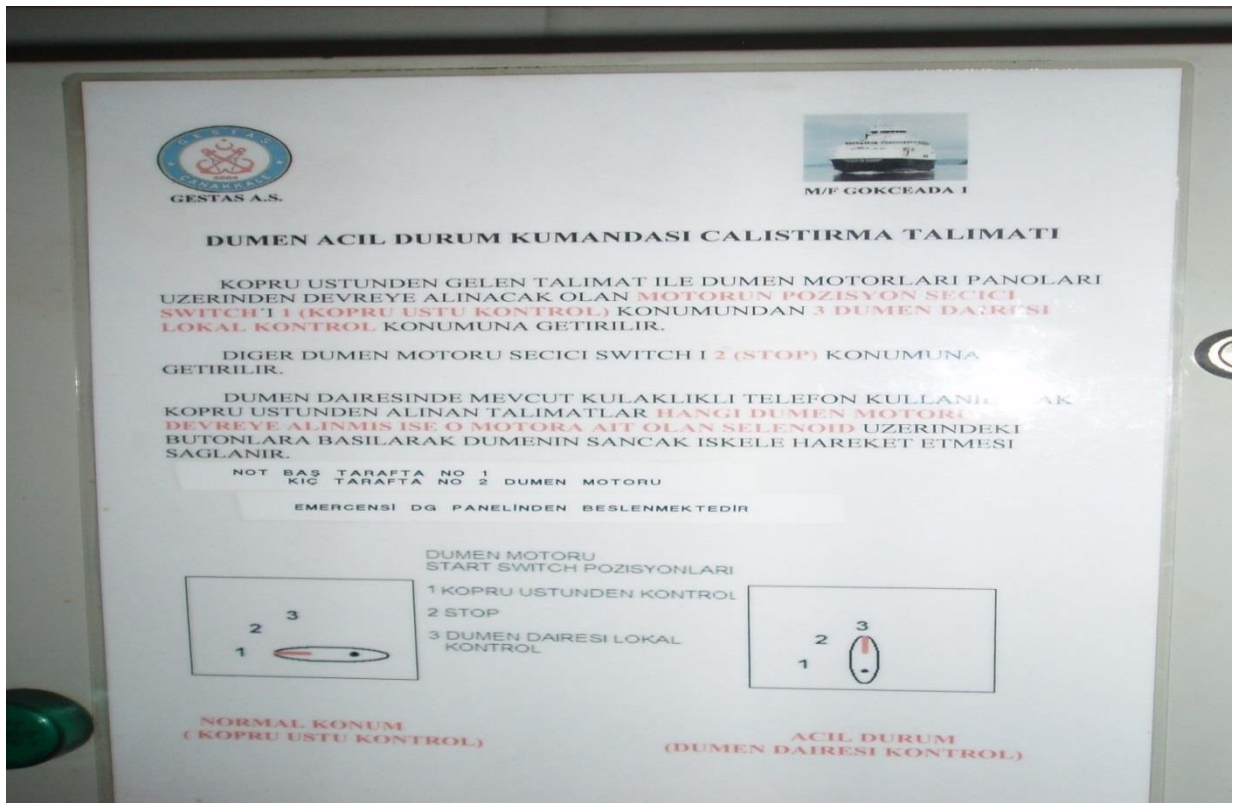
Resim 12: Dümen Acil Durum Kumandası Çalıştırma Talimatı

GÖKÇEADA 1 gemisinin kazadan önceki en son acil dümen talimini gemi Gökçeada'ya yanaşık iken 24.03.2015 günü saat 12:25 ile 12:40 arası yapmış olduğu gemi jurnaline kaydedilmiştir. Ayrıca, söz konusu talime ilişkin olarak talim kayıt formu (FR.EM.06c) doldurulmuştur. Formda, talime gemide mevcut tüm personelin (8) katılmış olduğu, alarmin çalması ile personelin toplanma yerlerine toplanması arasında geçen sürenin 45 saniye olduğu, personelin toplanma yerinden acil dümen dairesine hazır olması arasında geçen sürenin 50 saniye olduğu, talim esnasında herhangi bir hata ya da arızayla karşılaşılmadığı v.b. bilgiler yer almaktadır.

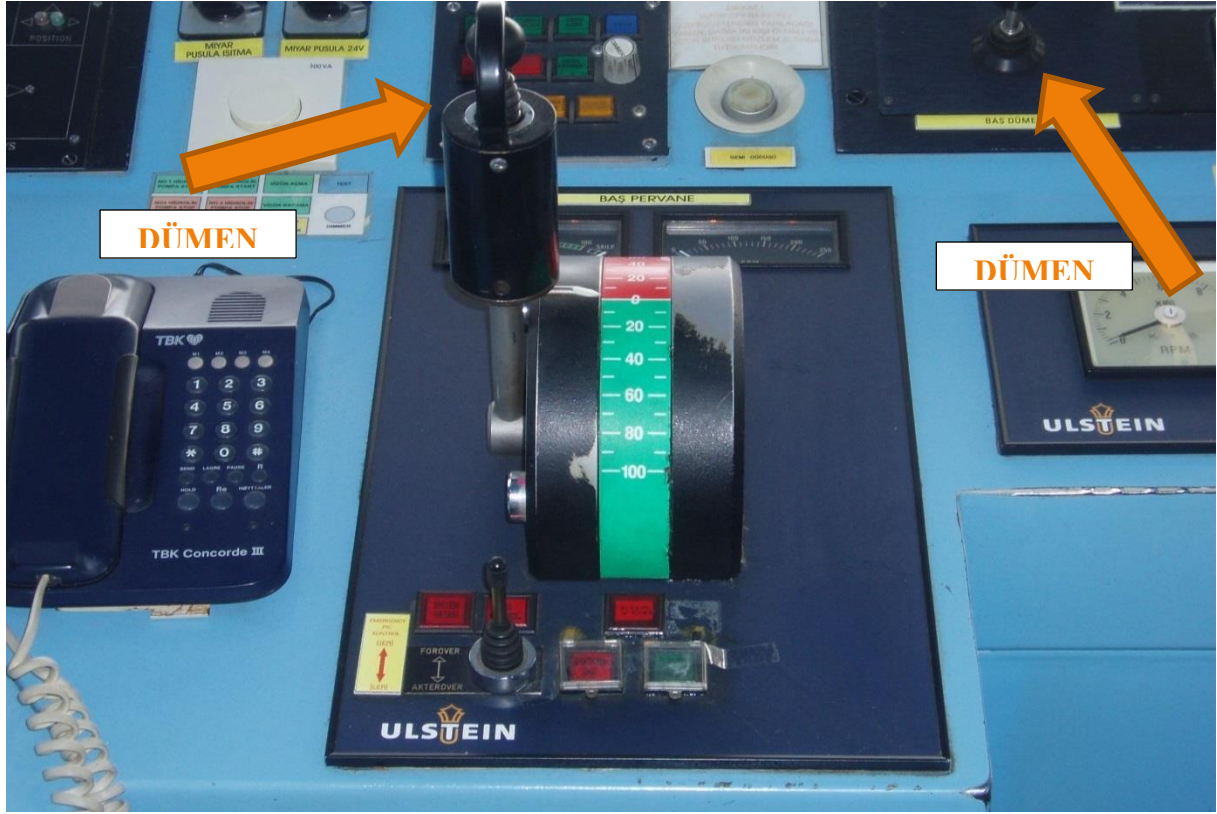
**Resim 14: Joystick Dümenler**

Gemide k pr  st nde iki adet kumanda konsolu bulunmaktadır. Geminin bař-kı dođrultusunda yer alan her konsolda da her iki makineye ait pervane pitch kolu ve bař-kı olmak  zere ikiřer adet d men bulunmaktadır. Gemi kumanda konsolu  zerindeki joystick řeklindeki bař ve kı d men ile yada pervane pitch kolu  zerindeki yine joystick d men ile kumanda edilebilmektedir. Ayrıca gemide oto pilotta bulunmaktadır.

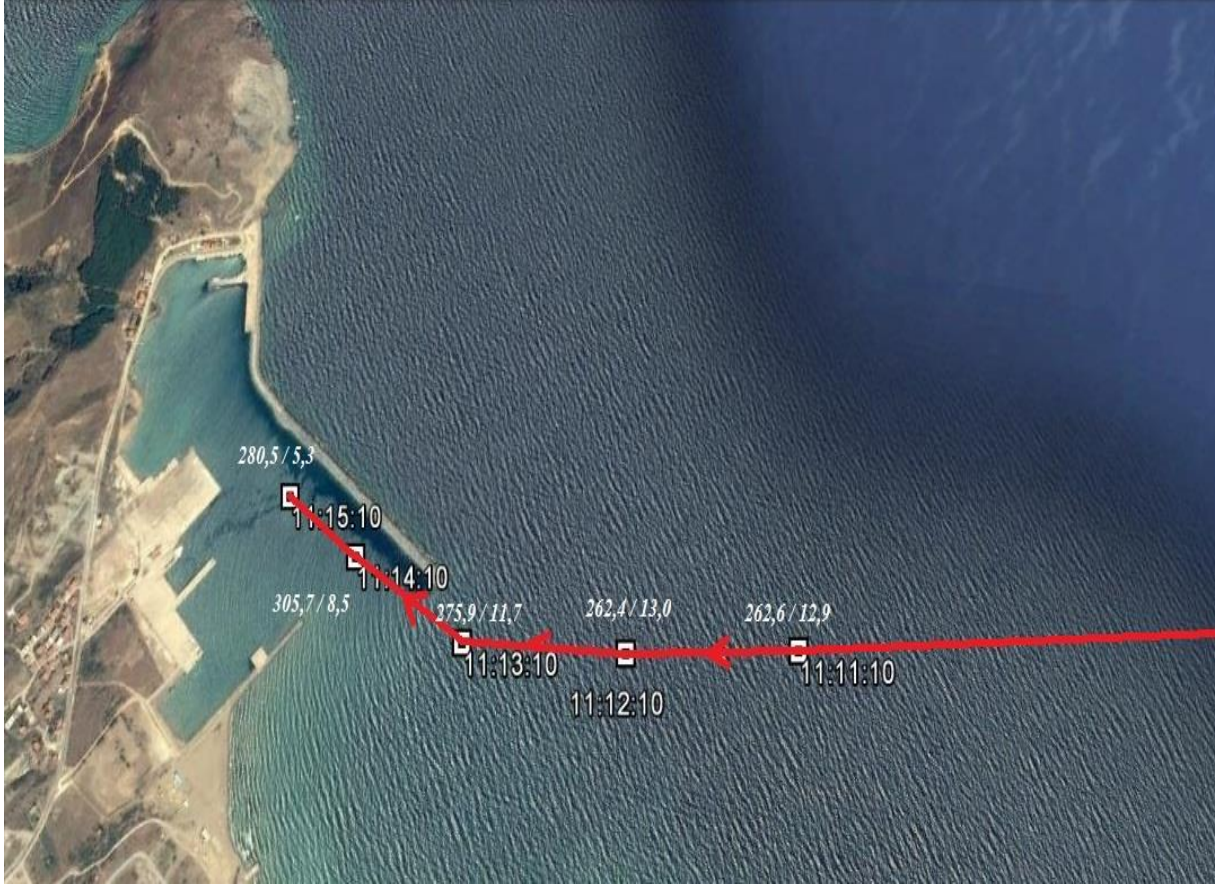
**Resim 17: 17.04.2015 Tarihi Saat:10:00 Seferine Ait İzlediği Rota**

Gemi kaptanı yapılan görüşmede gemiyi rüzgârın olumsuz etkisinden kurtarabilmek için mendirek içine kadar geminin hızını 6-7 deniz miline kadar düşürdüğünü, bu süratten daha düşük süratlerde geminin rüzgâra tabii olduğunu ifade etmiş ise de, geminin karaya oturmadan iki gün önce 17.04.2015 tarihinde saat 10:00'da Kabatepe'den kalkış sonrası Gökçeda'ya yanaşma manevrasına ilişkin AIS verileri incelendiğinde gemi kaptanının sadece kötü deniz ve hava şartlarında değil iyi havalarda da emniyetli süratin dışında yüksek süratle manevra yaptığı tespit edilmiştir. Resim 17'de görüleceği üzere mendireğe 2,5-3 gomina kala geminin süratinin 13 deniz mil olduğu, mendirek önündeki (130 metre) süratinin ise 11,7 deniz mili görülmektedir. Dolayısıyla, gemi kaptanının Gökçeda yanaşma manevralarını emniyetli süratin üzerinde yaptığı, böylelikle geminin her an karşılaşabileceği makine almaması, dümen dinlememe v.b arızalarında yüksek süratin gemiye muhtemel etkilerini göz ardı ettiği, tedbirli bir kaptan gibi davranmadığı düşünülmektedir. Zira geminin yüksek süratinin bu kazaya sebep olan en temel unsurlardan biri olduğu değerlendirilmektedir.
