UEİM / Ulaşım Emniyeti
İnceleme Merkezi

ÇOK CİDDİ DENİZ KAZASI NİHAİ İNCELEME RAPORU

DONATANI	: Kaptan Yatçılık / Osman Kozacı
DENİZ ARACININ ADI ve IMO No	: DURAMAZ / AYGEM MERT
DENİZ ARACININ BAYRAĞI	: Türkiye / Türkiye
OLAY YERİ	: Fethiye Körfezi - Akdeniz
OLAY TARİHİ	: 12.08.2018 / 05.30
ÖLÜ ve YARALI DURUMU	: 1/1
HASAR DURUMU ve ÇEVRE KİRLİLİĞİ	: AYGEM MERT Parçalanarak Kullanılamaz Hale Gelmiştir

Heyet Karar No: 16 /DNZ-04 /2019

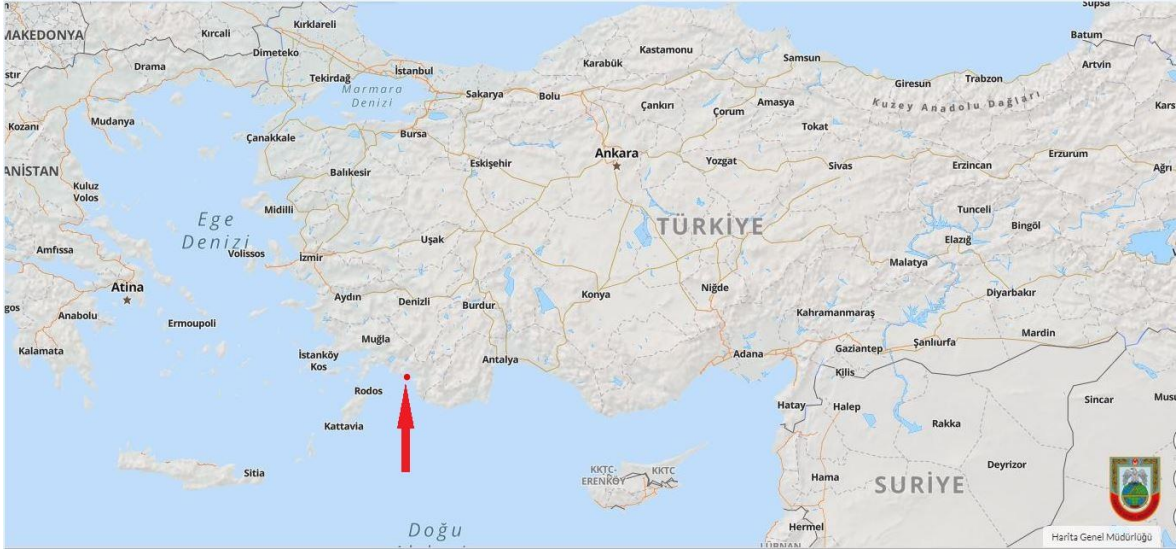
Resim 1: Kazanın Yeri

Fethiye Körfezi dâhilinde turistik gezi yapan DURAMAZ isimli Türk bayraklı ticari yat, 12.08.2018 günü saat 05.30 civarında Şahin Burnu önlerinde demirlemiş olan AYGEM MERT isimli özel tekneye çatarak deniz kazasına sebebiyet vermiştir. Kaza sonrası üzerinde 2 kişi olan AYGEM MERT isimli tekne hasar görerek alabora olmuştur. Kazazedelerden birisi hafif yaralı olarak DURAMAZ isimli yatın personeli tarafından denizden alınmış, diğer kazazede ise olay yerinin 100-150 metre uzağında Sahil Güvenlik Komutanlığı bağlısı bot tarafından bulunmuştur. Kazazedeye olay yerinde ilk yardım uygulanmış fakat hayatını kaybettiği anlaşılmıştır.

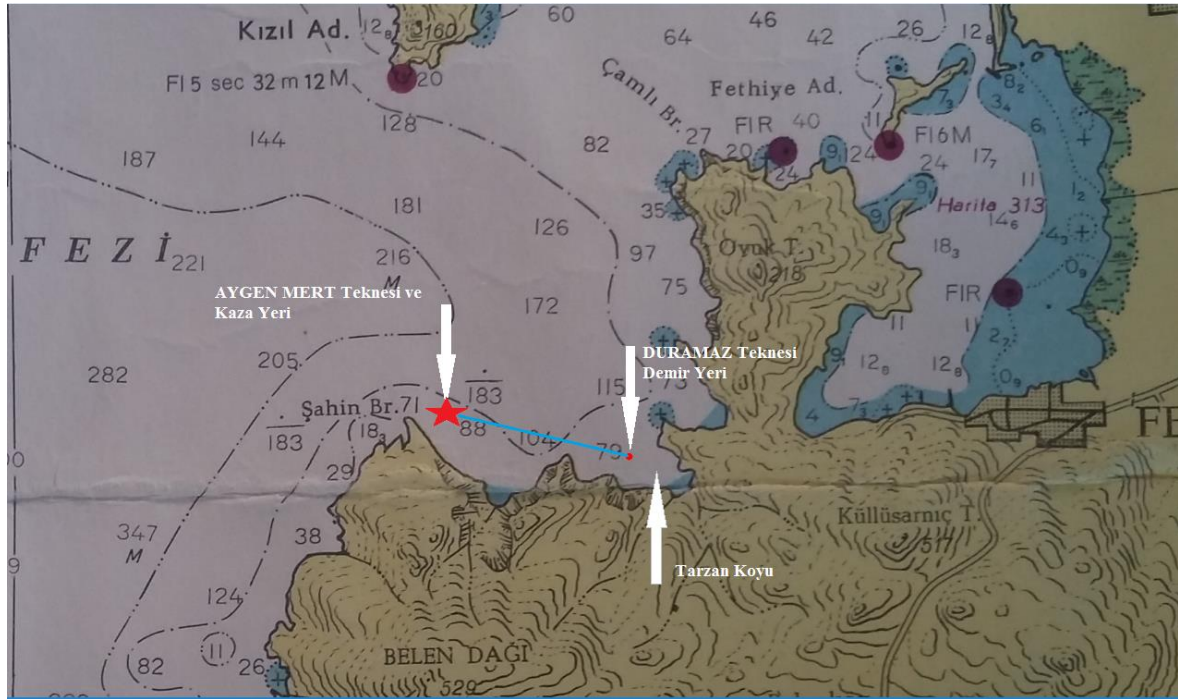
Resim 4: Kaza Yerinin Büyük Ölçekli Görünümü

DURAMAZ isimli ticari yat ([Resim2](#)) 11.08.2018 günü saat 17.00 civarı 5 personeli ve 8 yolcusu ile beraber Fethiye limanından ayrılmış ve planlanan tur programına başlamıştır. Saat 18.00 gibi geceyi geçirmek için Fethiye Tarzan koyuna demirlemiştir. 12.08.2018 günü saat 04.30 gibi Kalkan'a doğru seyretmek üzere Kaptan demir almaya başlamıştır. Baş tarafta 1 gemicinin gözcü olarak görevlendirildiği diğer 3 personelin ise kıç tarafta seyir hazırlığı yapmakta olduğu ifadelerden anlaşılmıştır. ([Resim4](#))

Demir alma işleminin tamamlanmasından sonra DURAMAZ, uğrak rotasını izlemek üzere seyrine başlamıştır. Köprüüstünde sadece Kaptan bulunmakta olup dümenin başında ve radar açık vaziyettedir. Bölgede hüküm süren hava; çok hafif rüzgarlı, deniz sakin ve görüş iyidir. DURAMAZ kısa bir süre ilerledikten sonra Kaptan bir gürültü duymuş ve bağırtilarla beraber tekneyi durdurarak ne olduğunu anlamaya çalışmıştır. Çalışanlardan denizden bir

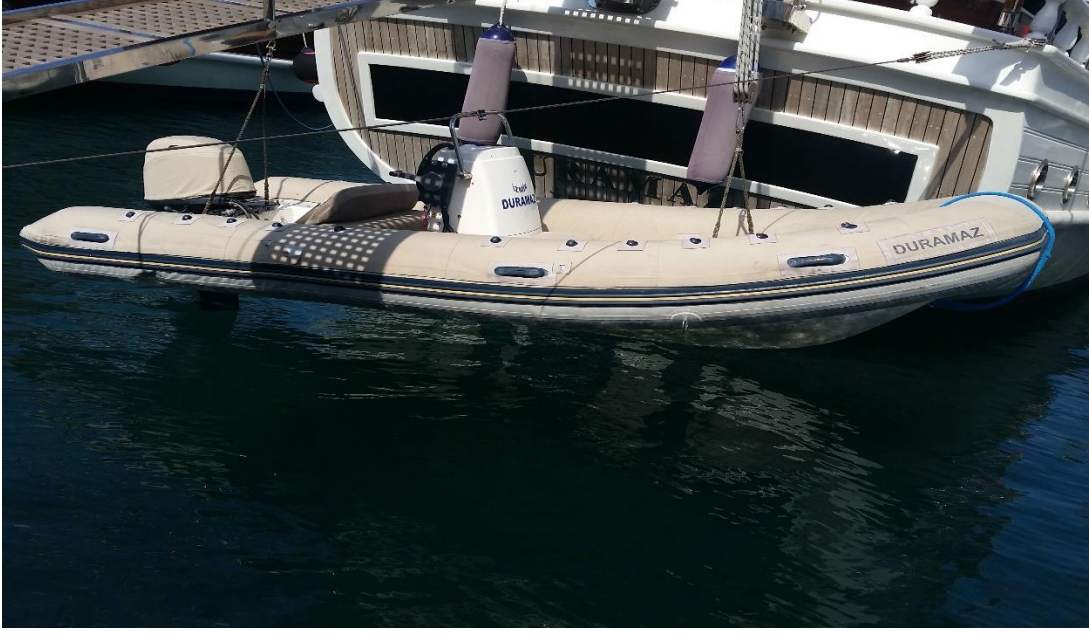
Resim 5: DURAMAZ Teknesi Joker Botu

Kazanın akabinde, DURAMAZ isimli tekneden indirilen bir şişme botla hareket eden personel hızla olay yerine ulaşarak yaralı kazazedeyi denizden almışlardır. ([Resim5](#)) Kazazede A beraberinde bir kişi daha olduğunu ifade etmiş ve arama çalışmalarına devam edilmiştir. Çevrede bulunan diğer gezi teknelerinin botları da olay yerine gelerek arama kurtarma çalışmalarına katılmıştır. Bu sırada DURAMAZ Kaptanı Sahil Güvenlik Komutanlığını aramış fakat başarıya ulaşamayarak donatanından yardım istemiştir. Donatanın ulaştığı Sahil Güvenlik bağlısı bot olay yerine ulaşarak arama çalışmalarına başlamış ve Kazazede B'yi olaydan bir saat sonra kaza yerinden yaklaşık 100-150 metre uzakta tespit etmiştir.
