## ÇOK CİDDİ DENİZ KAZASI NİHAİ İNCELEME RAPORU

| <b>GEMİLERİN ADI</b> | : MOZİ-07, RAINBOW-07,<br>BAHAR- 07, THE LAST KING |
| <b>OLAY YERİ</b> | : Türkler Barınağı - ALANYA |
| <b>OLAY TARİHİ</b> | : 15.08.2021 / 22:30 (TSİ) |

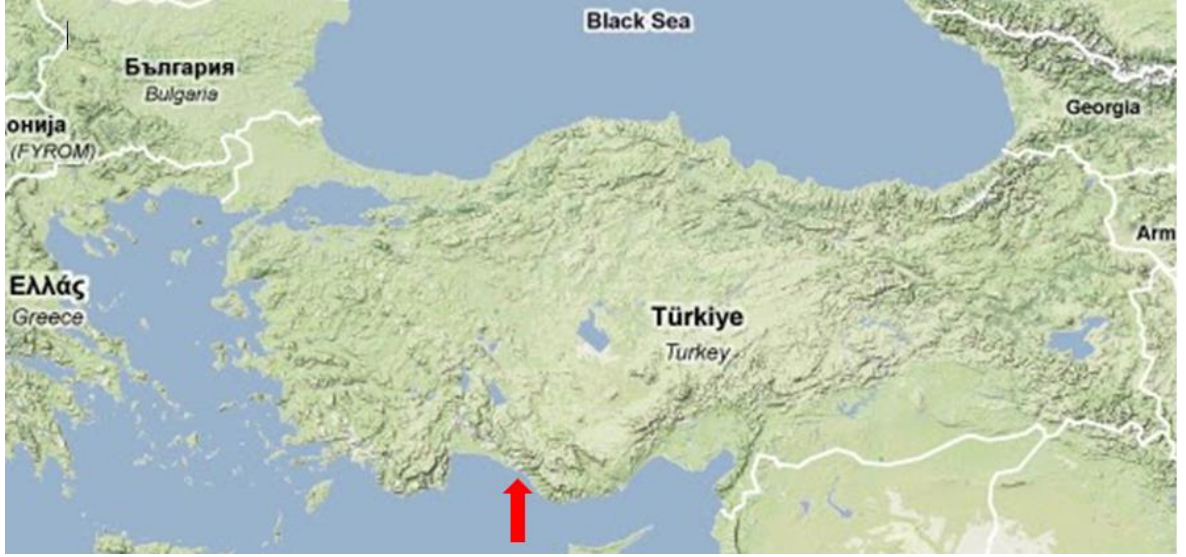
Resim 1Kaza Yeri

Mozi-07 turistik tenezzüh<sup>1</sup> gemisi, Alanya'da Türker Barınağından hareketle muhtelif koylar ve yüzme molalarıyla saat 16:30 civarında çıkış yeri olan Türkler Barınağına yanaşmıştır. Kaptan ve iki gemici yolcularla birlikte gemiden ayrılırken gemide iki çalışan kalmıştır. Mozi-07 gemisinin mutfak bölümünde saat 22:30 civarında yangın çıkmıştır. Bitişindeki tekneler yangını görmüş, gemide bulunanları uyarmıştır. Yangın, ilk olarak Mozi-07 gemisinin sancağındaki ahşap Rainbow 07 gemisine, bilahare Mozi-07 gemisinin iskelesinde bulunan çelik tekne Bahar 07 gemisine sıçramıştır. Daha sonra Rainbow-07 gemisinin yaslanması ile yangın, denizden çıpayı almaya çalışan The Last King gemisine de sıçramıştır.

Yangın neticesi Mozi-07 ve Rainbow-07 gemileri batmış, The Last King gemisi tümüyle yanmış ancak çelik tekne olduğundan yüzerliğini muhafaza etmiştir. Bahar-07 gemisinde icra edilen söndürme neticesi ana güverte altı makine bölümü kurtarılmış, ana güverte ve güverte üstü tamamıyla yanmıştır.

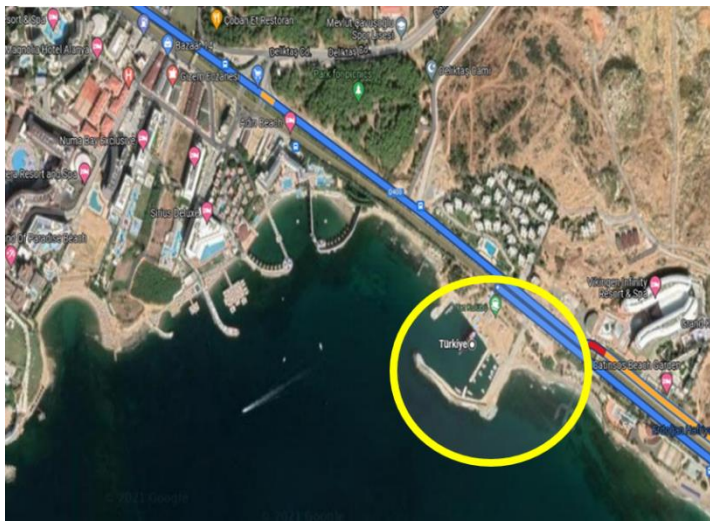
Resim 6 Türkler Barınağı Kaza Yeri

Mozi 07 gemisinden iki gemi çalışanı, Rainbow-07 gemisinden de bir gemicinin Mozi-07 gemisinde bulunduğu esnada saat 22:30 civarında Mozi -07 gemisinin mutfak bölümünde yangın çıkmıştır. Bitişigindeki tekneler yangın fark etmiş ve Mozi-07 gemisinde bulunanları uyarmışlardır. Mozi 07 gemisindekiler önce yangını söndürmeye çalışmış ancak gemilerin ahşap olması dolayısıyla çok kısa sürede geminin tamamına yayılması sebebiyle gemiyi terk etmek zorunda kalmışlardır. Bu sırada yangın ihbarı çevredekiler tarafından Sahil Güvenlik Komutanlığına ve Alanya itfaiyesine bildirilmiştir.

Mozi 07 gemisinde başlayan yangın, aynı yerde bağlı bulunan ve aralarında çok fazla bir mesafe bulunmayan diğer gemilere temas yoluyla ve LPG tüpü patlamalarıyla siyaret etmiştir. Barınakta diğer gemilerin yangın anında bulundukları konumları Resim 7’de olduğu gibidir.
