**T.C.**  
**ULAŞTIRMA VE ALTYAPI BAKANLIĞI**  
**ULAŞIM EMNİYETİ İNCELEME MERKEZİ BAŞKANLIĞI**  
**ÇOK CİDDİ DENİZ KAZASI NİHAİ İNCELEME RAPORU**

| <b>DENİZ ARACININ ADI ve IMO No</b> | : RIMEO / 8324713 |

**Bir Gemicinin Zehirlenme Nedeniyle Hayatını Kaybetmesi Sonucu**  
**Meydana Gelen Deniz Kazasına İlişkin İnceleme Raporu**

**MARTAŞ Limanı / TEKİRDAĞ**

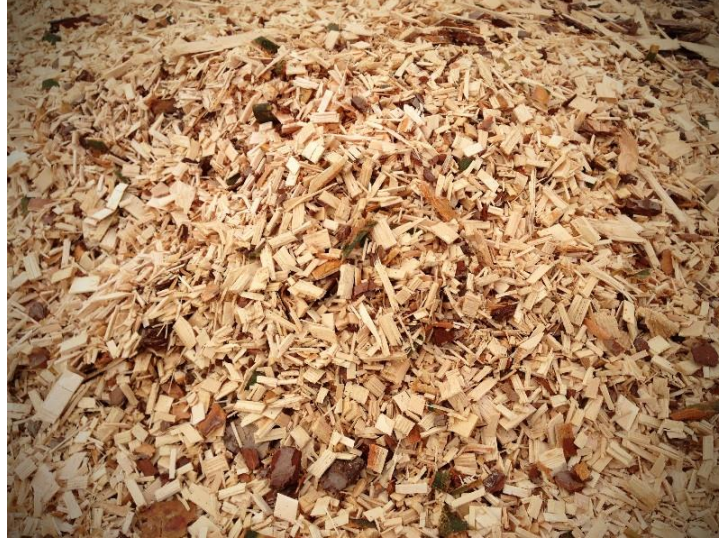
**Resim 5:** Odun Yongası

Odun yongası sevkiyat sırasında oksitlenebilir, yük hacimlerinde ve bitişik alanlarda 48 saat içinde oksijenin tükenmesine ve karbondioksit konsantrasyonlarında artışa sebep olabilir. Atmosfer test edilip oksijen seviyesinin en az %20.7 olduğu teyit edilmeden yükleme yapılan yerlere ve bunlara bitişik alanlara personel girişine izin verilmemelidir. Eğer bu bölümlere

girilmesi gerekiyorsa, yük ambarında veya bitişik hacimlerde ilave havalandırma yapılmalı ve uygun bir süre beklenerek ölçümler tekrarlanmalıdır.

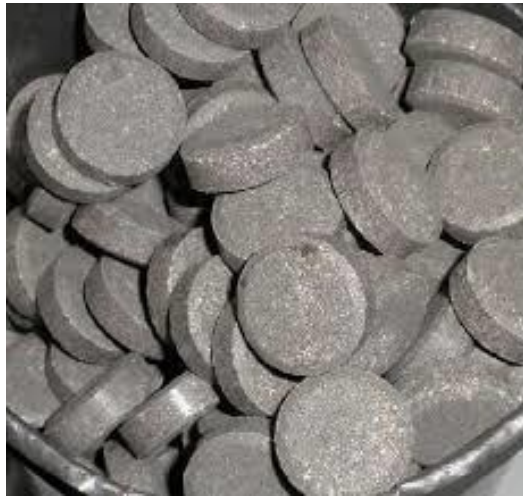
**Resim 6: Alüminyum Fosfit Tabletler**

Yükleme 28.02.2017 akşam saatlerinde tamamlanmış ve yükün taşınması esnasında oluşabilecek böceklenmeye karşı yine aynı gün saat 23:00-23:50 arasında alüminyum fosfit tabletlerle fumigasyonu <sup>3</sup> yapılmıştır. [\(Resim 6\)](#)
