## ÇOK CİDDİ DENİZ KAZASI NİHAİ İNCELEME RAPORU

| <b>GEMİNİN ADI ve IMO No</b> | : SYN ZANIA - 9346938 |
| <b>OLAY YERİ</b> | : PETKİM Tesisleri / İzmir |
| <b>OLAY TARİHİ</b> | : 01.07.2019 / 23.15 LT |

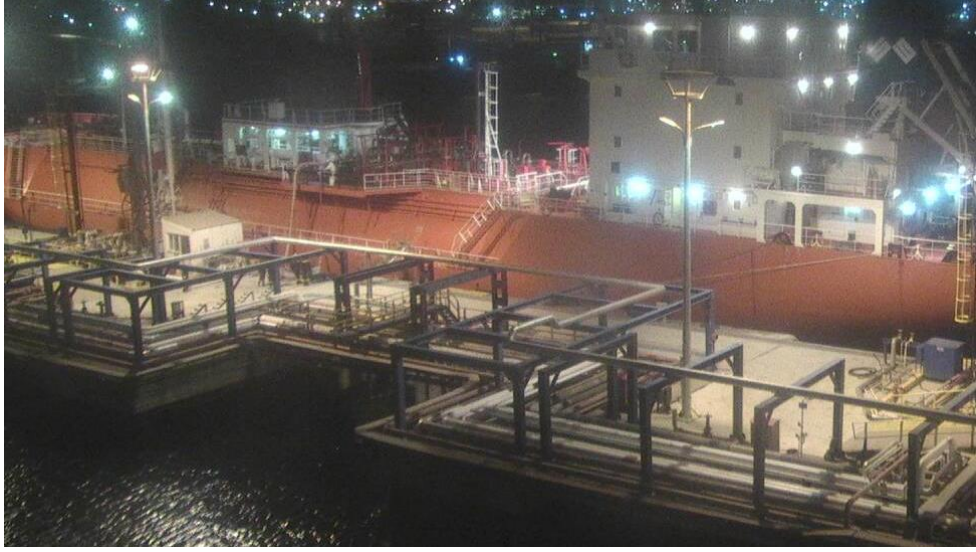
Rutin bir prosedür olan bağlantı hortumlarında kaçak kontrolü için azot testi ve manifold bağlantı yerlerine deterjan dökülerek yapılan kaçak testi, terminal personeli ile gemi personelinin iştirakiyle yerine getirilmiştir. Herhangi bir olumsuzluk olmadığı Liman Yükleme Sorumlusuna bildirilmesini müteakip Liman Yükleme Sorumlusu tarafından fabrika ve gemiye yükleme için hazırlık onayı verilmiştir. **(Resim 8)**

**Resim 8:** Dolum-Boşaltım Hortumu Bağlantılarının Yapıldığı Saatler

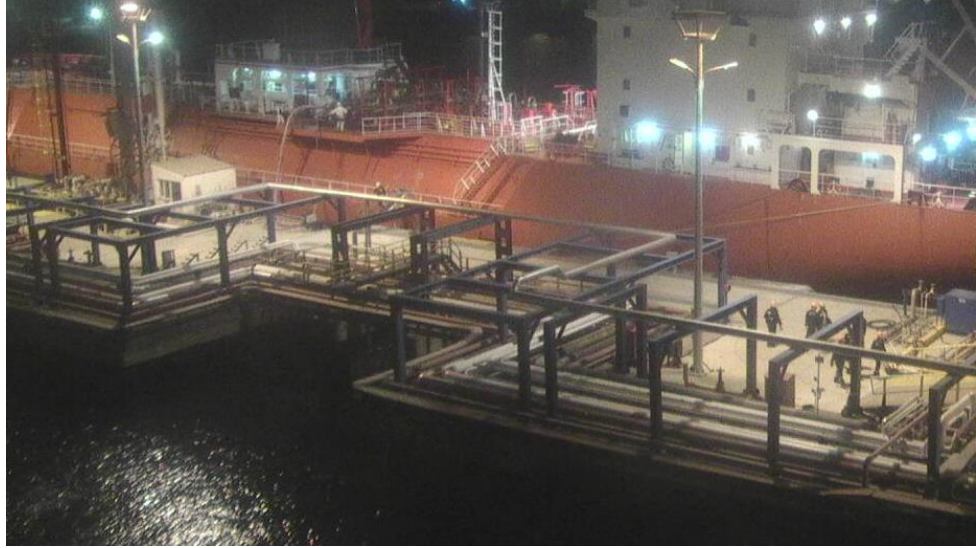
**Resim 9:** Gravite ile Yüklemenin Başlaması ve Terminal Personelinin Rıhtımdan Ayrılışı

Daha önce 1. Zabitle üzerinde anlaşıldığı üzere saat 22:35 itibariyle gravite<sup>9</sup> ile yükleme operasyonu başlatılmıştır. Bu sırada hortum bağlantı işlemlerini tamamlayan terminal personeli de rıhtımdan ayrılmıştır. (**Resim 9**)

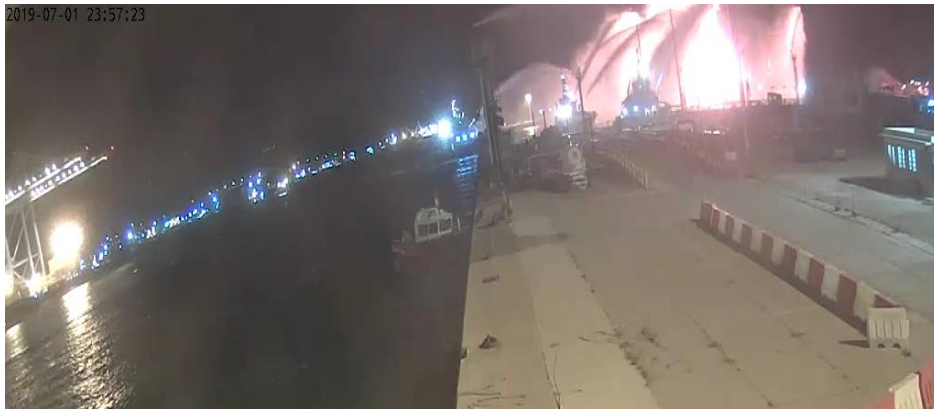
Bununla beraber, iskele üzerinde bulunan köpük ve yangın hidrantları devreye alınarak çapraz şekilde yangınla mücadeleye ve soğutma işlemlerine devam edilmiştir. Bu arada Fi-Fi<sup>12</sup> olarak tabir edilen uzun mesafeden su jetiyle soğutma ve yağmurlama(su sisi) yapma kapasitesine sahip 2 römorkör ve yangın söndürme kapasitesine sahip diğer 3 römorkörle birlikte çalışmalar devam etmiştir. **(Resim 17)**

**Resim 17:** Yangına Müdahale Çalışmalarına İlişkin Bir Görüntü

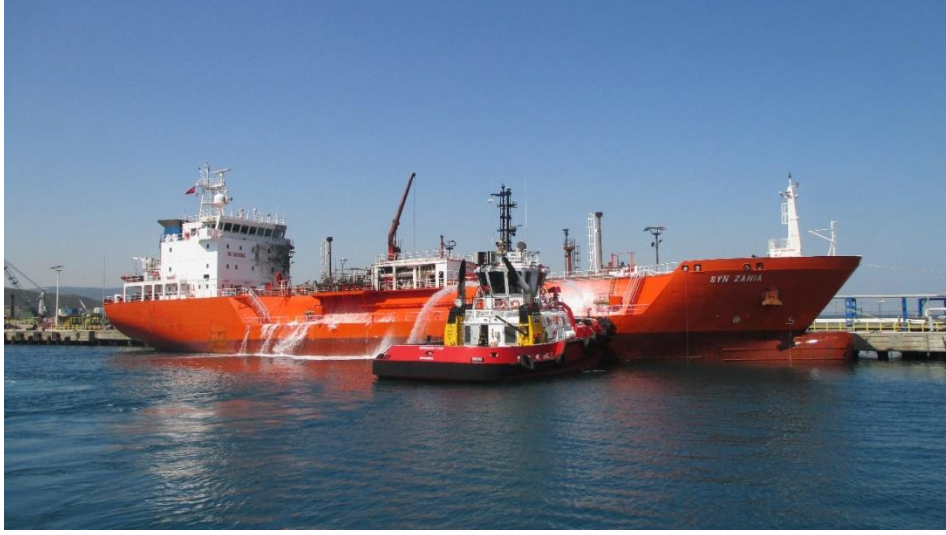
PETKİM Yangın Emniyet ve Kurtarma Ekiplerinin karadan ve 5 adet römorkörün denizden müdahaleleri sonucu, yangın 23:45 gibi söndürülerek kontrol altına alınmıştır. Daha sonra herhangi bir gaz kaçağına karşı su sis müdahalesi ve ısınmayı önlemek için denizden gemiyi soğutma çalışmalarına devam edilmiştir. **(Resim 18)**

Resim 18: Soğutma Çalışmalarına İlişkin Bir Görüntü

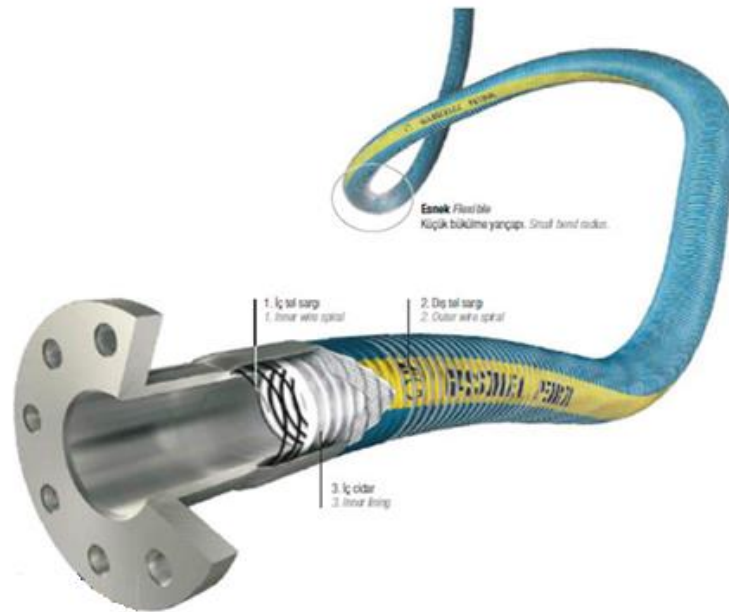
Yük transferi için sahil ve gemi arasındaki bağlantıda kullanılmak üzere Kompozit Kimyasal Gasso Flex SST PTFE tip 6 inç çapında ve 8 metre uzunluğunda terminale ait hortum kullanılmıştır. **(Resim 25)**

**Resim 25:** Dolum-Boşaltım Hortumunun Fiziksel Görünümü (Temsili görüntü)
