## ÇOK CİDDİ DENİZ KAZASI İNCELEME RAPORU

**DENİZ ARACININ ADI ve IMO No** : M/V KILIÇ 1 (8214346)

**OLAY TARİHİ** : 20.11.2018 / 23:40 (GMT +2)

Heyet Karar No: 44 DNZ - 08 / 2020

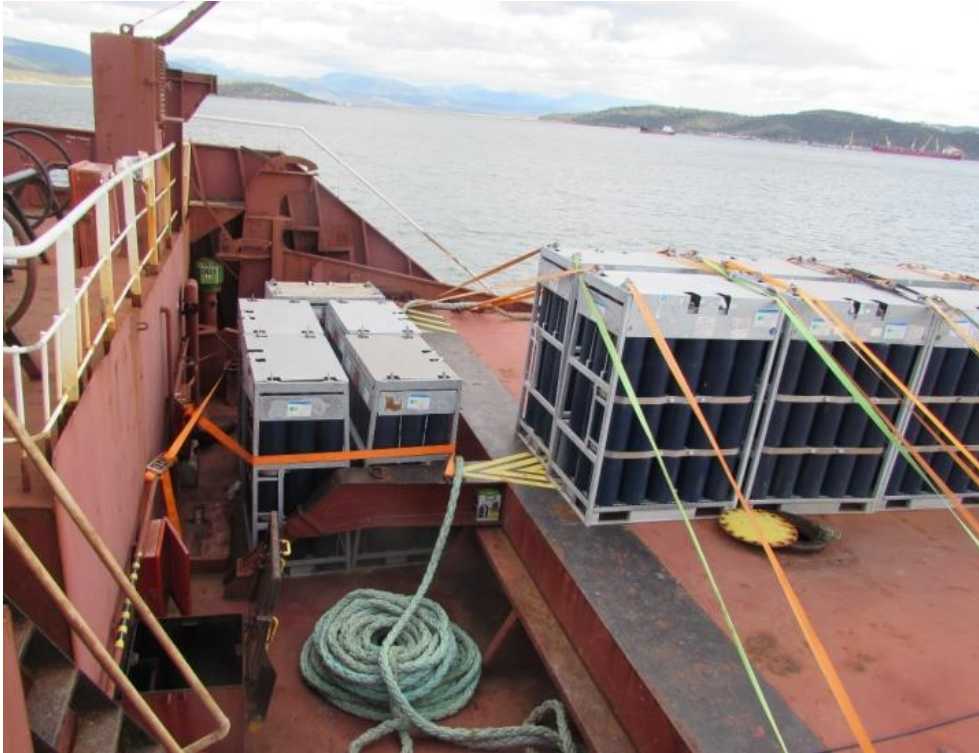
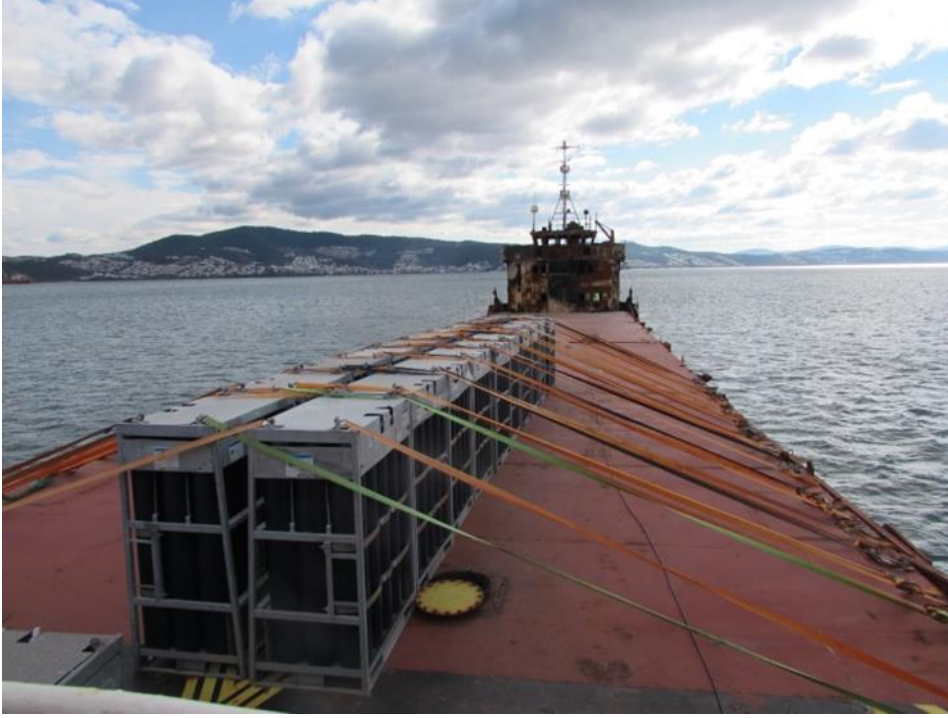
Kaza anında KILIÇ 1 gemisinde yük olmamasına rağmen genellikle canlı levrek ve çipura balıkları taşınmaktadır. Balıkların canlı olarak taşınmasından dolayı balıkların ihtiyaç duyduğu oksijeni sağlamak üzere gemi üzerinde 230 bar basınçlı birçok oksijen tüpü bulunmaktadır (Resim 6, 7). Ayrıca balıkların ambar içindeki tanklara basılması sürecinde ambara giden hortumların ısıtılması amacıyla kullanılan küçük piknik tüpleri de bulunmaktadır.

Resim 6: Geminin Baş Tarafındaki Oksijen Tüpleri

Resim 7: Geminin Baş Tarafındaki Oksijen Tüpleri

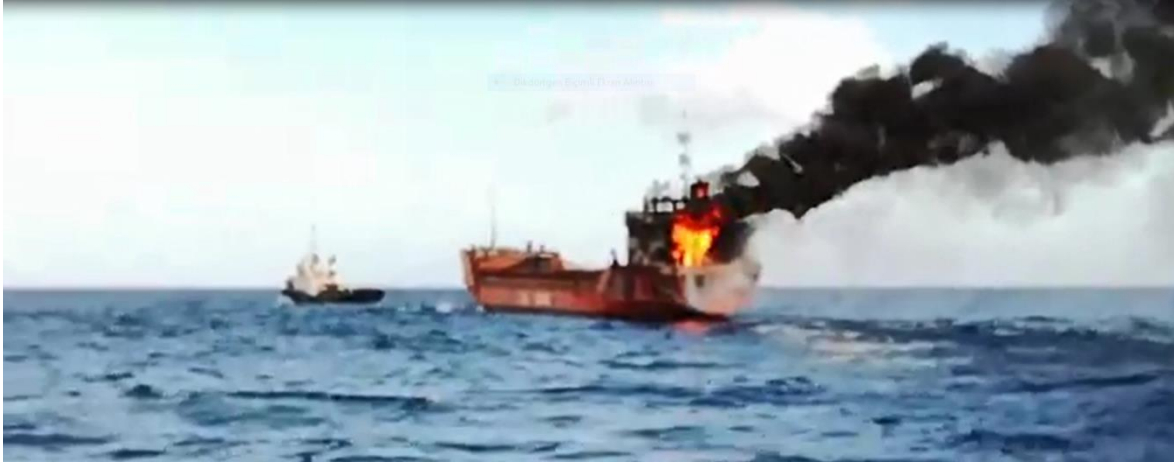
AGIOS NIKOLAOS römorkörüne KILIÇ 1 gemisini yakın kıyıdan emniyetli bir mesafede tutması talimatını vermiştir. 04:34'te AGIOS NIKOLAOS römorkörü yangının kontrol altına alındığının gözlemlendiğini rapor etmiştir. 05:04'te AGIOS NIKOLAOS römorkörü yangının kontrol altına alındığını ve KILIÇ 1 gemisini yakın kıyıdan emniyetli bir mesafede tuttuğunu rapor etmiştir.

Resim 9: Yangın esnasında KILIÇ 1 gemisi

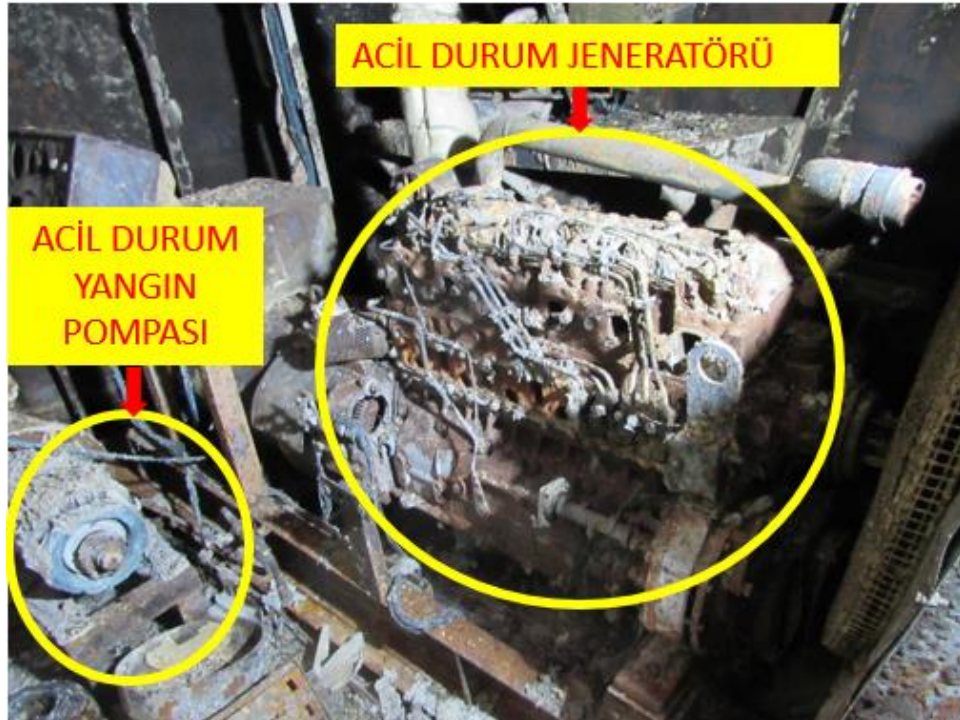
Makine dairesinde başlayan ve sonrasında çabalara rağmen söndürülemeyen yangın neticesinde makine dairesinin 1. katı, acil durum jeneratör odası, tüm yaşam mahalli, kumanyalık, köprüüstü ve kurtarma botuyla can salları tamamen yanarak kullanılamayacak duruma gelmiştir (Resim 10, 11, 12, 13). Yangında ana makinenin de bulunduğu zemin kat ısı ve yangın söndürme çalışmaları sırasında makine dairesinin içine giren deniz suyundan ciddi şekilde hasar görürken gemi ambarı ise yangın sırasında dumanın oluşturduğu isten etkilenmiştir. Bunun aynı sıra gemi mürettebatının zati eşyalarının tamamı yanmıştır.

Resim 13: Jeneratör Odası

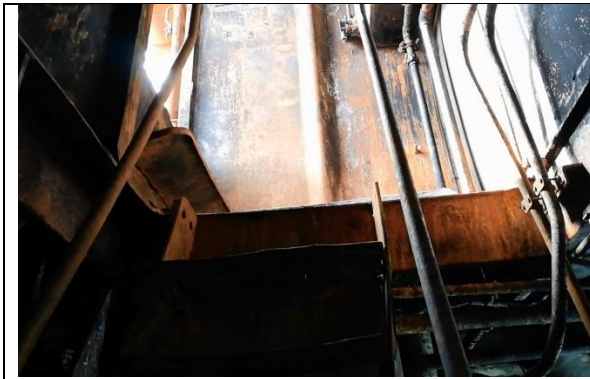
KILIÇ 1 gemisinin makine dairesinin iki adet giriş/çıkışı bulunmaktadır. Rutin zamanlarda gemi ana güvertesinden bir kat aşağıda bulunan yaşam mahalli koridorunun sonundaki kapıdan giriş/çıkış yapılmaktadır. Acil durumlarda ise makine dairesinin kıç üstüne açılan kaportasının giriş/çıkış için kullanılması planlanmıştır (Resim 14). Makine dairesinin giriş/çıkış kapısının bulunduğu katta ayrıca bir kamara, kumanyalık ile jeneratör dairesi bulunmaktadır. Jeneratör dairesi makine dairesi ile bitişik olup, giriş/çıkış kapısı makine dairesinin giriş/çıkış kapısı ile yan yanadır. Jeneratör dairesinin ayrıca geminin kıçüstüne açılan bir kaportası bulunmaktadır (Resim 15).

Resim 14: Makine Dairesinin Kıçüstüne Açılan Giriş/Çıkışı

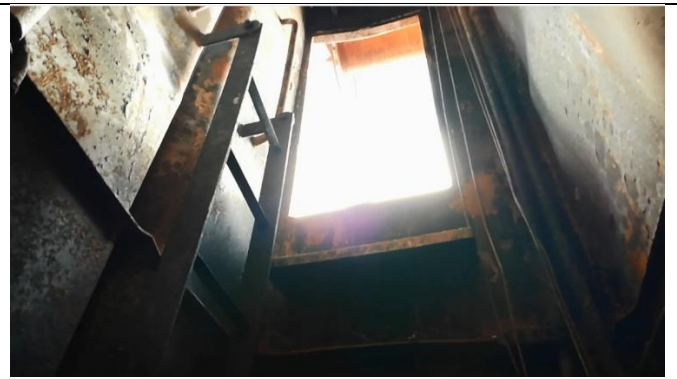
Resim 15: Jeneratör Dairesinin Kıçüstüne Açılan Giriş/Çıkışı

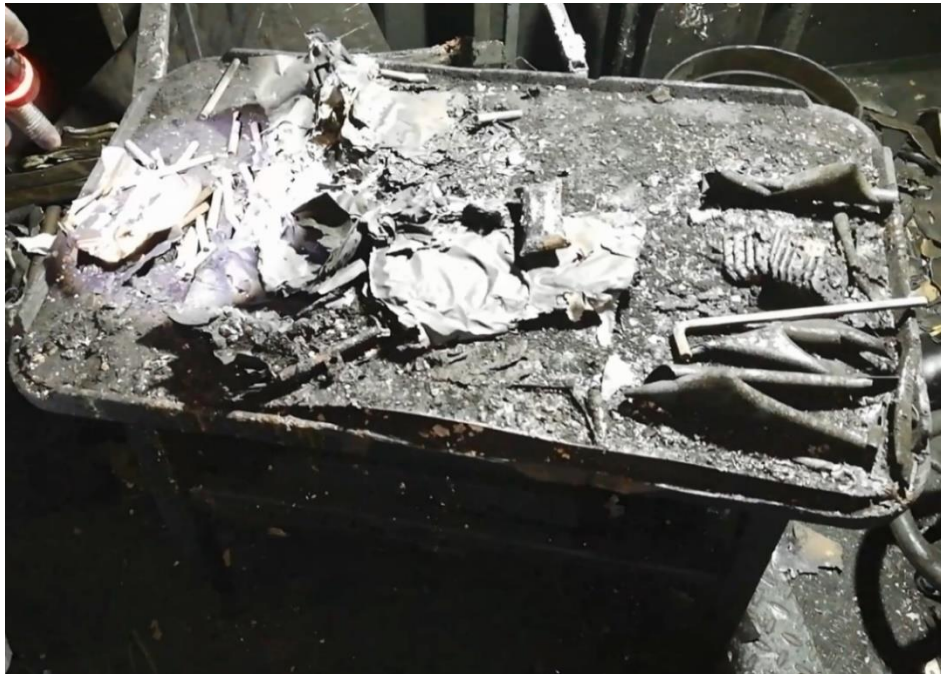
Geminin makine dairesi iki katlıdır. Makine dairesinin üst kısmında yaşam mahallinin ısıtılmasında kullanılan paket kat kaloriferi tarzında bir kazan, dinlendirme tankları (settling tank), yağ varilleri, dümen donanımı, makine yedek parçalarının bulunduğu depo ve atölye gibi yapılar bulunmaktadır. Makine dairesinin zemin katında ise ana makine ve gösterge panelleri, jeneratör ve gösterge panelleri, balast ve yangın pompaları, sintine seperatörleri gibi makine yardımcıları bulunmaktadır. Makine dairesinde ayrıca makine kontrol odası bulunmamaktadır. Makine personeli, makine dairesinde yapılması gereken rutin/ekstra işleri tamamladıktan sonra makine dairesinin zemin katında, makine dairesi ile gemi ambarını birbirinden ayıran su geçirmez/enine perdenin hemen önünde bulunan sabit oturakta vardiya tutmaktadır (Resim 16).

Resim 16: Makine Personelinin Vardiyada Dinlenmek İçin Kullandıkları Oturak

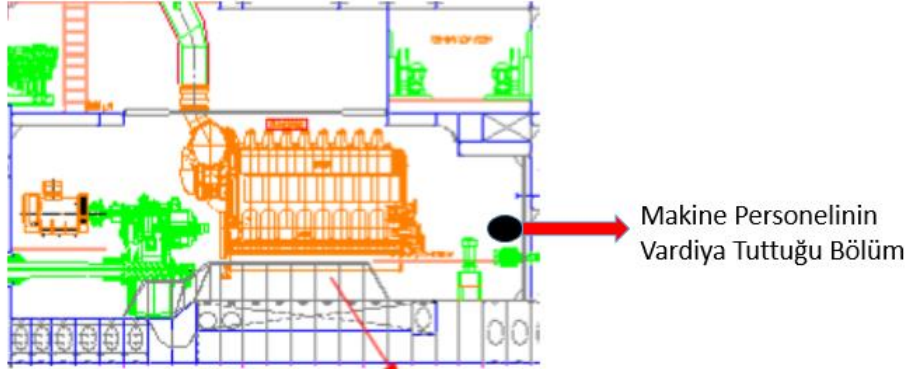
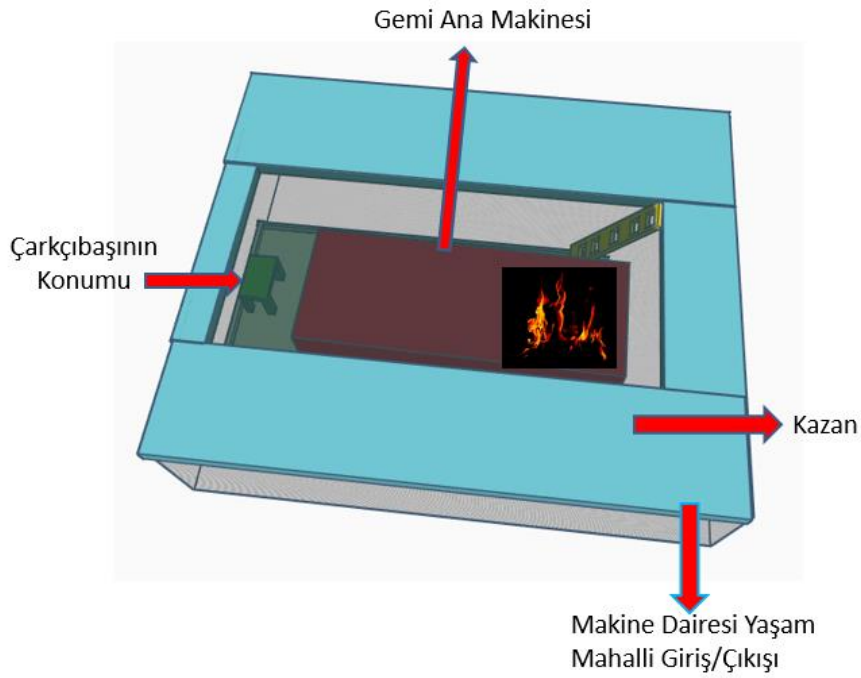
Kazanın meydana geldiği gün 20:00-24:00 makine vardiyasından Çarkçıbaşı sorumlu olup, makine dairesinde tek başınadır. Yangın vardiyanın bitimine 20 dakika kala yani saat 23:40'ta meydana gelmiştir. Bu sırada Çarkçıbaşı ana makinenin hemen karşısında bulunan oturakta oturmaktadır (Şekil 1). Çarkçıbaşı makine dairesinin hemen üstünde (Şekil 2) yangın alevlerini gördüğünde önce ana makineyi şafttan ayırmış ve makineyi stop etmiştir. Daha sonra makine havalandırma fanları ile yakıt devrelerinden kapatabildiklerini kapatmaya çalışmıştır. Çıplak alevler ve duman özellikle makine dairesinin yaşam

mahalline açılan kapısı çevresinde yoğunlaştığından, Çarkçıbaşı makine dairesi acil durum çıkış kaportasına yönelmiş ve buradan çıkmıştır.

Şekil 1: Yangın Esnasında Makine Dairesinde Çarkçıbaşının Bulunduğu Konum<sup>1</sup>

Şekil 2: Yangın Esnasında Makine Dairesinde Çarkçıbaşının Bulunduğu Konum

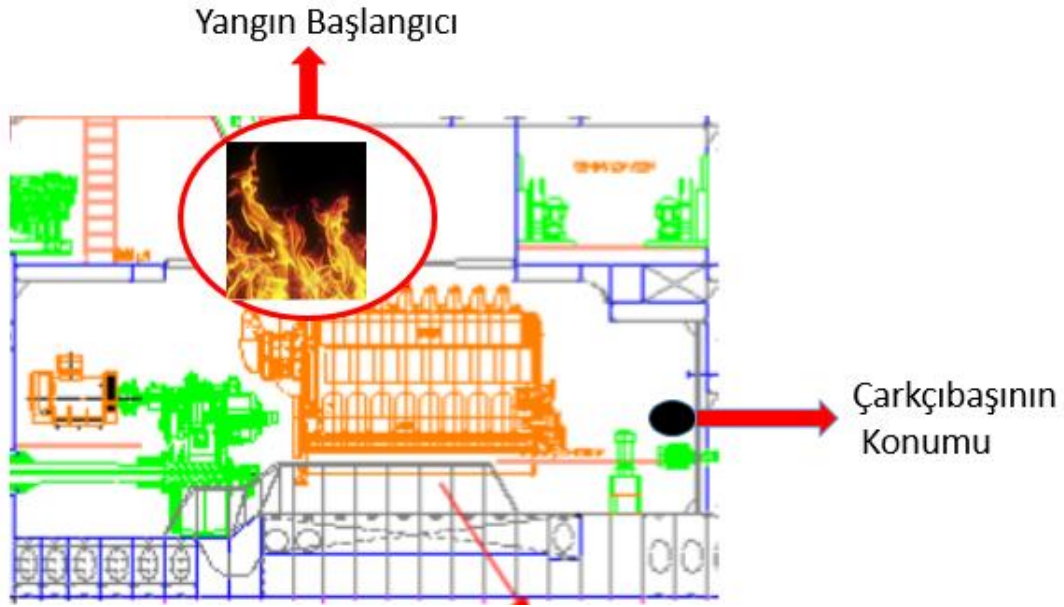
Şekil 3: Çarkçıbaşının Yangını Gördüğü Yere Göre Konumu

Makine dairesinde başlayan yangının çıkış yeri ve nedeni belli değildir. Bu nedenle Çarkçıbaşının ifadeleri doğrultusunda kaza sonrası bir yangın hizmet şirketinden bir yangın uzmanı ile gemi makine dairesinin üst katından başlayarak hasar değerlendirmesi yapılmıştır.

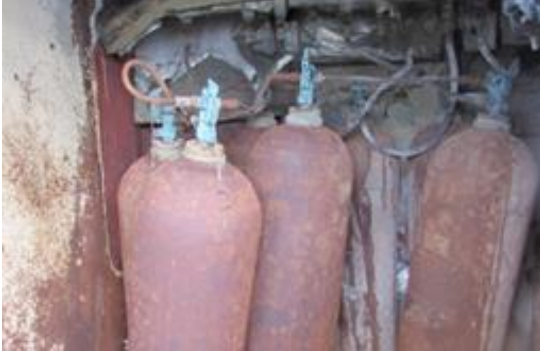
KILIÇ 1 gemisinde Karbondioksit (CO<sub>2</sub>) sabit yangın söndürme sisteminin kullanılmasına karar verilmesinden sonra yaşam mahallini terk edin ve havalandırmaları kapatın anonsu yapılmıştır. Ana makine giriş kapısının hemen karşısında bulunan (Resim 35) CO<sub>2</sub> uzaktan patlatma ünitesi aşırı alev ve duman altında bulunduğundan patlatılamadığından, iskele

filika güvertesinde, CO<sub>2</sub> odasında (Resim 33) bulunan 7 adet CO<sub>2</sub> tüpünden 6 tanesi saat 00.20’de manuel olarak patlatılmıştır.

Resim 33: CO<sub>2</sub> Odası
