**TÜRKİYE CUMHURİYETİ**  
**ULAŞTIRMA, DENİZCİLİK VE HABERLEŞME BAKANLIĞI**  
**Kaza Araştırma ve İnceleme Kurulu**

**M/V KRISTIN-C**  
**Gemisinin Halatının Kopması Sonucu Bir Kişinin Yaralanmasına**  
**İlişkin Deniz Kazası İnceleme Raporu**  
**Güllük Limanı**  
**21 Ağustos 2013**

**Deniz Kazası Rapor No: 10/2015**

**Kurul Karar No: 43/2015**

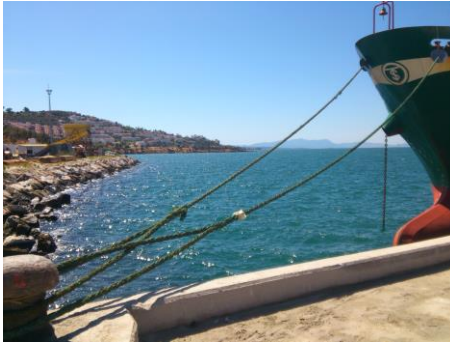
**Resim 5:** Geminin baştan sahile mesafesini gösteren temsili resim

KRISTIN-C gemisi limandan ayrılış manevrasına başladığında kıç tarafında (3 No'lu rıhtımda) bir başka gemi bulunmakta olup bu gemi ile arasında 2-3 metre (*Resim 5*) mesafe bulunmaktadır. Geminin baş tarafından kıyıya (liman sahasına) doğru 6-7 metre mesafe bulunmasına rağmen (*Resim 6*) deniz derinliğinin kıyıya doğru azalmasından dolayı baş tarafına doğru güvenli manevra yapabileceği mesafe 2-3 metre kadardır.

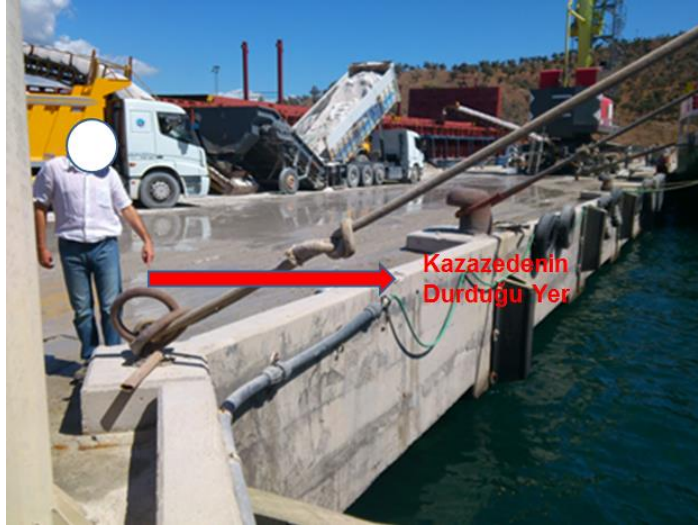
**Resim 7:** Kazanın gerçekleştiği 1 no'lu rıhtım

Bu sırada geminin baş halatlarını mola eden kazazede palamarcı Önal KARADUMAN, rıhtımın usturmağa bulunmayan kısmına (Resim 7) geminin yaslanarak zarar görme ihtimaline karşı, elinde lastik usturmağa (otomobil lastiği) olduğu halde geminin kış halatlarını avara eden ve diğer gemi ile gemi arasında mesafeyi pilota bildiren diğer palamarcının yanına gitmiştir.

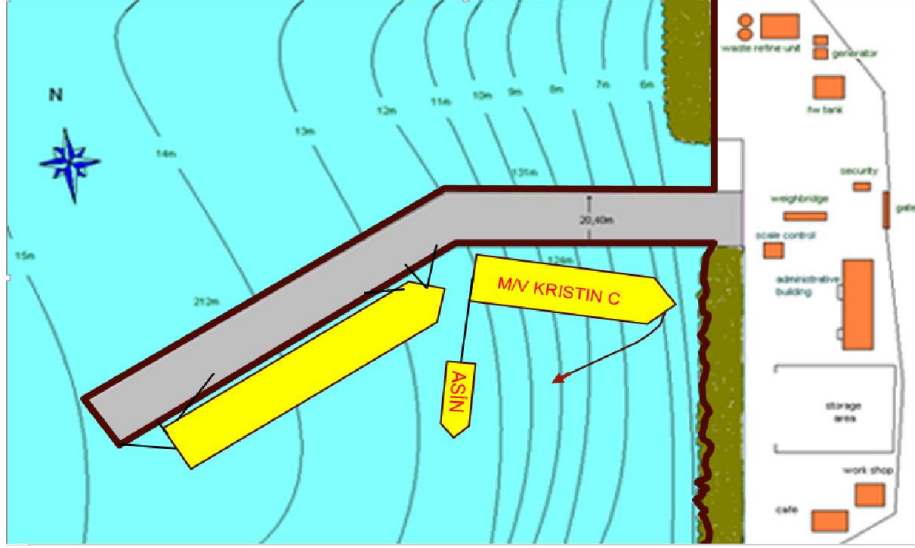
**Şekil 1:** Manevra şeması

Geminin kışı rıhtımdan henüz 2-3 metre açılmışken (Şekil 1) ve römorkör çekme gücünü kademeli olarak ağır yoldan yarım yola çıkarıp çeki işlemine devam ederken (1000-1100 rpm) geminin römorköre verdiği çeki işleminde kullanılan halat, saat 11:15'te aniden ortasından (römorkörde 17,3 m.lik bir parça kalmış)

koparak rıhtıma savrulmuş ve halatın geri tepme sahasında yan yana bulunan (Resim 8) iki palamar personelinden Önal KARADUMAN'a çarparak ağır yaralanmasına sebep olmuştur.

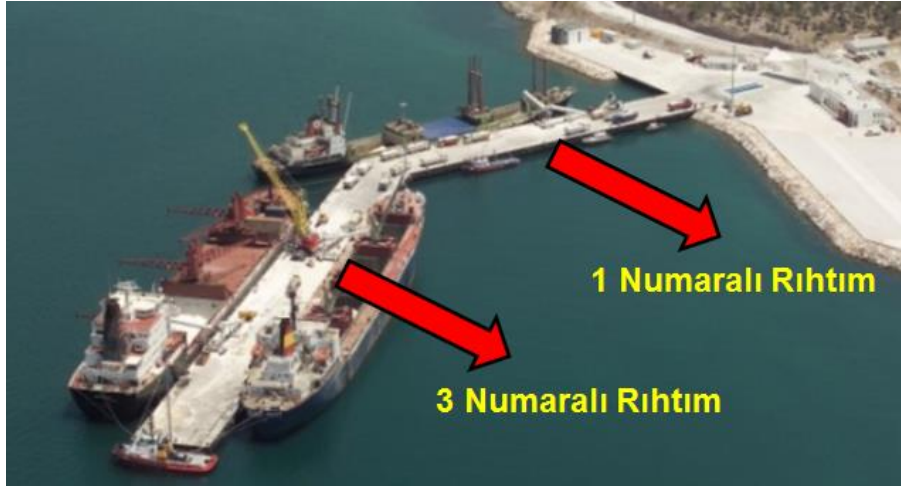
**Resim 12:** Güllük limanı 1 ve 3 no'lu rıhtımlar

Geminin limandan ayrılış manevrası öncesi bağlı bulunduğu bir numaralı rıhtım 124 metre uzunluğundadır. Rıhtımda denizin derinliği 6 ila 12 metre arasında değişmektedir. 1 No'lu rıhtımın 3 No'lu rıhtım (Resim 12) ile birleşme noktasında yaklaşık 140 derecelik bir aç yapması ve deniz derinliğinin sahile doğru gittikçe azalması nedeniyle gemilerin 1 No'lu rıhtıma daha kontrollü yanaşıp kalkması gerekmektedir.

Gemilerin 1 No'lu rıhtıma yanaşıp kalkma manevraları, limandaki diğer rıhtımlara göre daha zor olduğundan 1 No'lu rıhtıma yanaşacak gemilerin limandan ayrılış manevrasını kolaylaştırmak için liman içine demirletilerek rıhtıma yanaştırıldığı limanda görevli kılavuz kaptan tarafından belirtilmiştir. 19 Ağustos 2013 tarihinde KRISTIN C gemisi de 1 No'lu rıhtıma yanaştırılırken sancak demir ile demirletilmesi suretiyle yanaştırılmıştır.

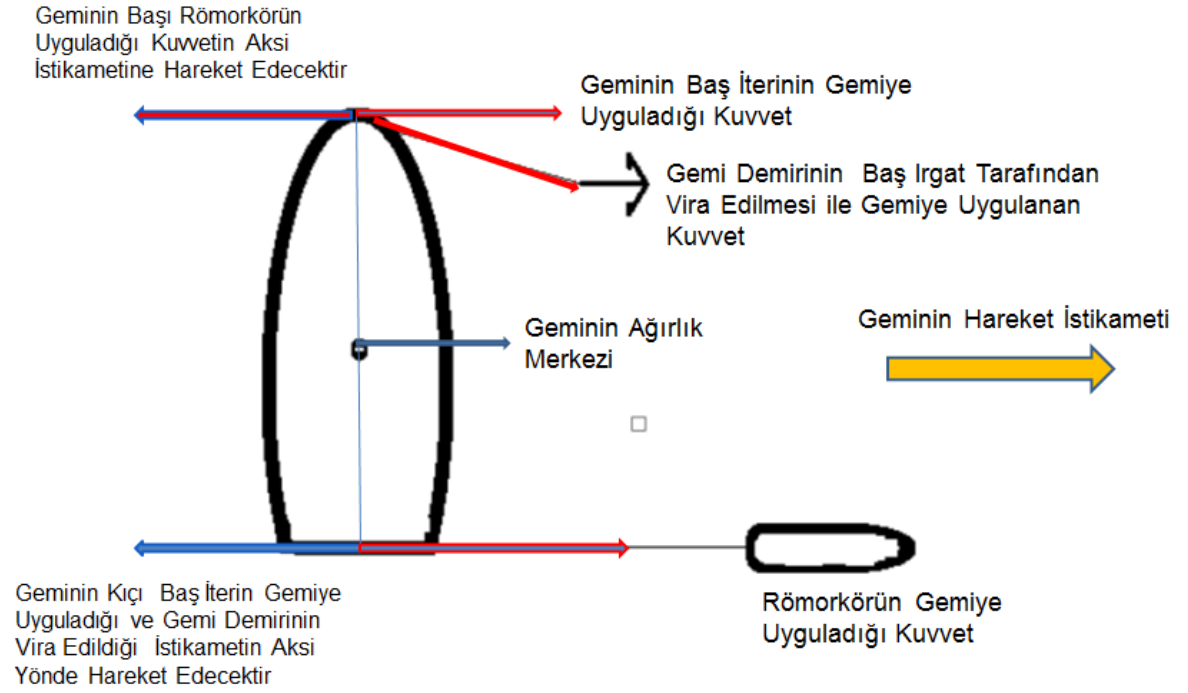
**Şekil-3** Halata etki eden kuvvetler

Geminin çekilmesi işleminde kullanılan halatın bedeni temel olarak 3 kuvvetin etkisi altına girmiştir. Bu kuvvetlerden ilki, römorkörün çeki halatını çekmesi ile oluşan kuvvettir. Diğer iki kuvvet ise gemi demirinin vira edilmesi ve geminin baş iterinin gemiyi rıhtımdan açma yönünde çalıştırılması ile oluşan dolaylı (savrulma kuvveti) bileşke kuvvetlerdir. Aynı anda yukarıda ifade edilen kuvvetlerin bileşke etkisinde kalan halatın belli bir süre sonra da koptuğu değerlendirilmektedir.
