**M/V GÖKBEL ile M/V LADY AZİZA**  
**Gemilerinin atıřmasına İliřkin**  
**Deniz Kazası İnceleme Raporu**

**İTALYA/Ravenna Limanı Açıkları**

**28 Aralık 2014**

**28/DNZ-02/2016**

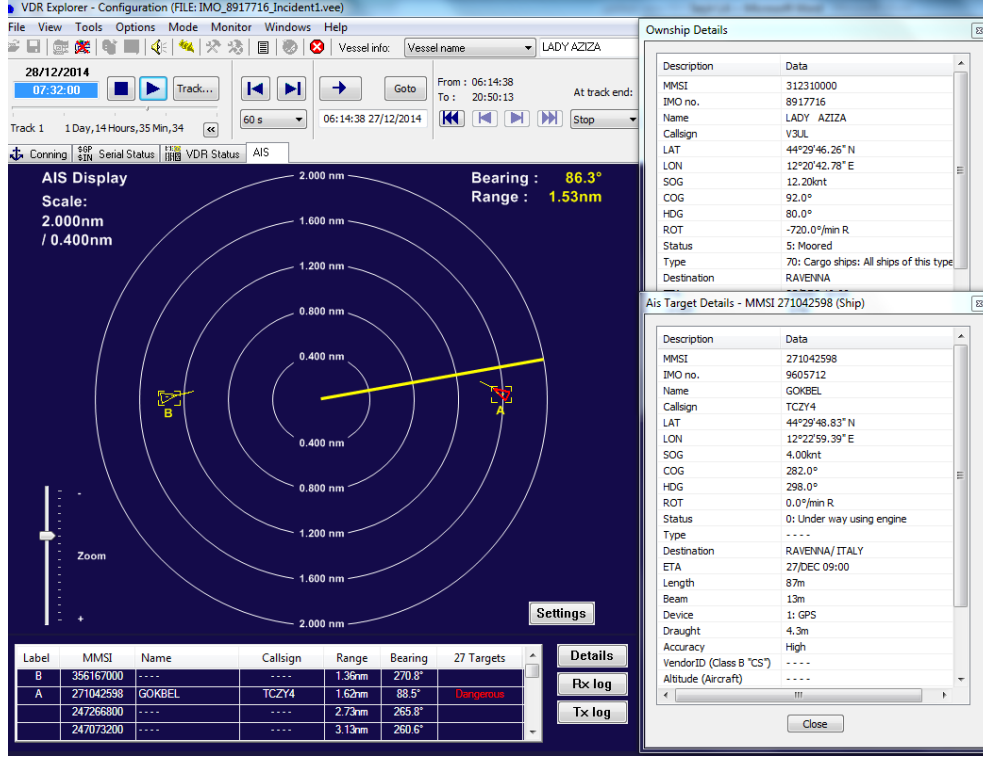
Şekil 3: Her iki geminin saat 08.32'de konumları(VDR-AIS).

LADY AZİZA gemisi GÖKBEL gemisi personeli tarafından ilk olarak saat 08:32 sularında iskele radarın pruva çizgisinin iskele tarafında bir görünüp bir kaybolan radar ekosu olarak fark edilmiştir (Şekil 3). Bu ekonun kılavuz botuna ait alabileceği düşüncesi ile de I. zabıt tarafından araştırılmaya başlanmıştır.

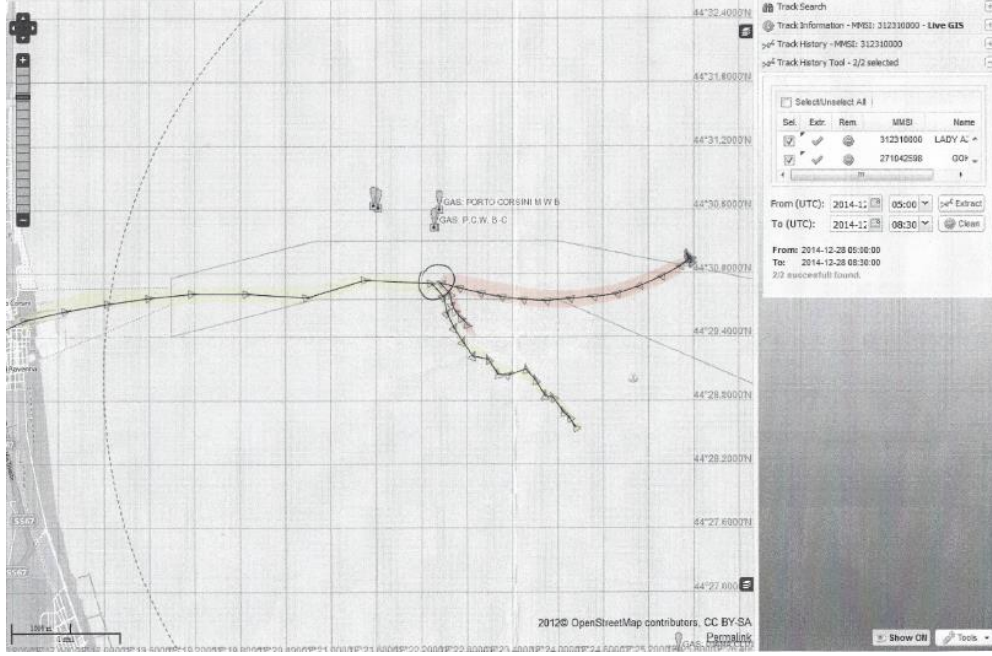
Şekil 4: Gemilerin Çatışmasına Dair Çizim

(Şekil 4, 5, 6)(Resim 6). Çatışmanın meydana geldiği anda GÖKBEL'in rotası 326'dır. hızı 3,9 deniz mili iken LADY AZİZA gemisinin rotası 089, hızı da 12,3 deniz milidir(Şekil 7).

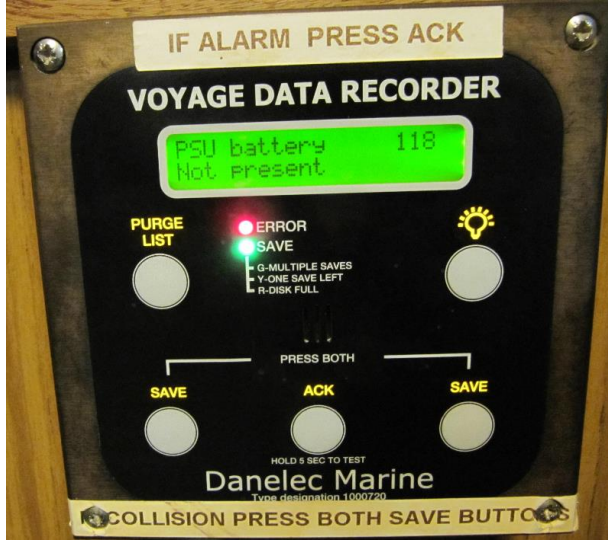
*Resim 27: LADY AZİZA'nın VDR Cihazı Paneli*

1 Temmuz 2002'de yürürlüğe giren IMO'nun A.861(20) sayılı düzenlemesi gereği 3828 GT'luk LADY AZİZA gemisinin VDR bulunmaktadır. Kaza sonrası LADY AZİZA gemisine ait VDR kayıtları alınmış ve VDR ünitesinin resimleri çekilmiştir. Çekilen resimlerden LADY AZİZA gemisinin VDR cihazı hata uyarısı verdiği( Resim 27) ve VDR bataryasının son kullanma tarihi geçtiği görülmektedir(Resim 28). Fakat gemiden alınan VDR kayıtlarından kaza öncesi ve sonrası VDR kayıtlarının sağlık bir şekilde tutulduğu görülmüştür.

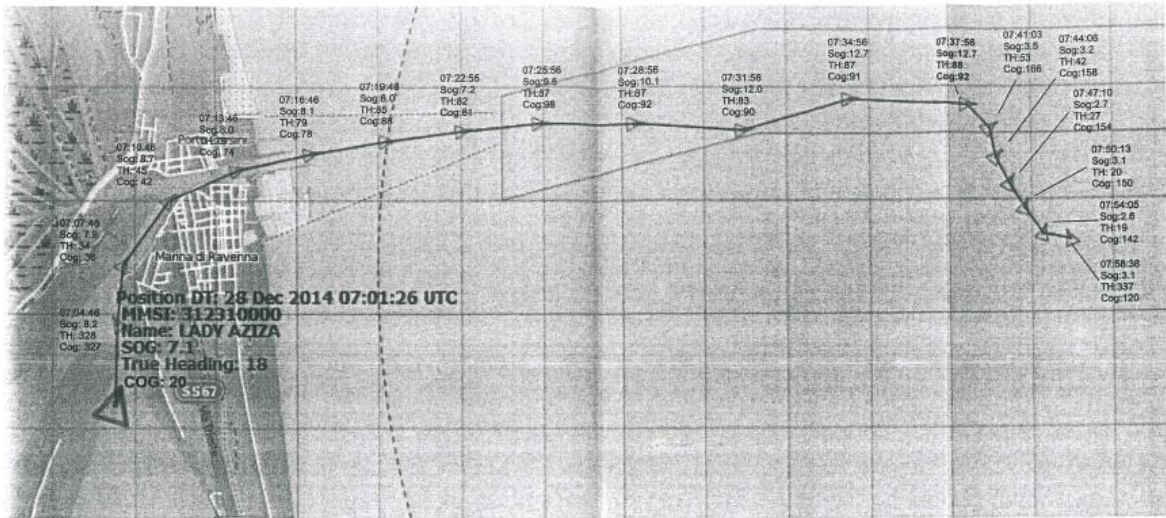
Şekil 16: LADY AZİZA’nın İzlediği Rota

Ravenna limanında yükünün tahliyesini tamamlayan LADY AZİZA, kılavuz kaptanın saat 07:20’de gemiye binmesi ile limandan ayrılış manevrasına başlanmıştır. Liman mendireğinden çıkmadan saat 08:10’da kılavuz kaptanı bırakmıştır. Kılavuz kaptan gemiden inmeden önce limana giriş yönünde iki geminin kılavuz alma/bırakma mevkiine doğru ilerlediği bilgisini LADY AZİZA kaptanına vermiştir. LADY AZİZA’nın saat 08:24:13’de liman mendireğinden çıkış yaparken hızı 8,0 deniz mili rotası ise 090’dır. Mendirekten çıktıktan sonra saat 08:28’e kadar 079-090 arasında değişen rotalarda ilerlemeye devam etmiştir. Saat 08:28:13’de rotası 100, 08:28:40’da 089 ve 08:32:01’de ise rotası 080’dir. 08:32:01’den sonra rotasını hızla iskeleye almaya başlayan geminin saat 08:32:39’da seyir ettiği rota 056’dır. Rotasını tekrar sancağına doğru almaya başlayan LADY AZİZA, saat 08:34:28’de 080 ve saat 08:35:05’de de 088 rota değerine ulaşmıştır. Çatışma anı olan 08:37:58’e kadar 088-089 rotaları arasında ilerleyen LADY AZİZA’nın çatışmadan hemen önceki rotası 089’dur(Şekil 16).

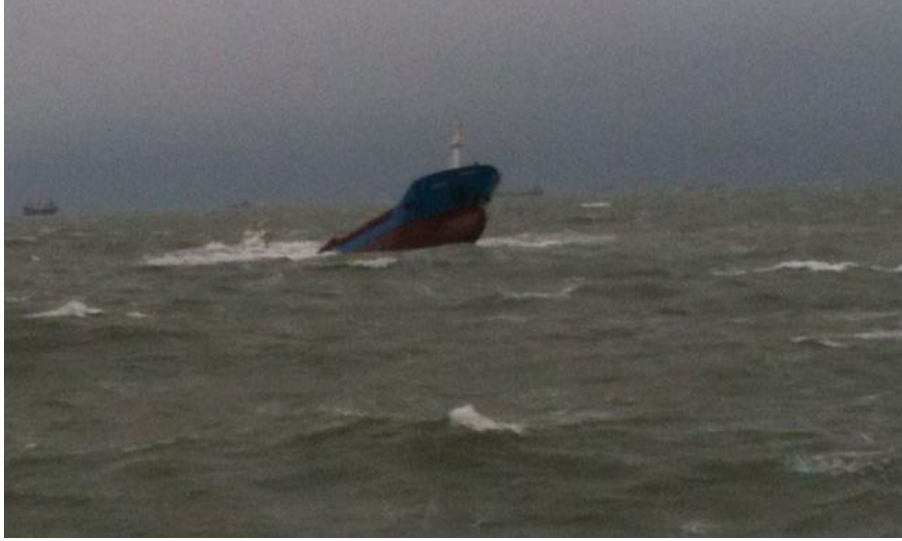
**Resim 30: GÖKBEL Gemi**

Gemiyi terk konusunda dikkat çeken bir diğer önemli husus da geminin battığı yerdeki deniz derinliğinin 11,9 metre olmasıdır. Gemi su alıp batmaya başladığında önce kıç tarafı batmış, başüstü kısmı uzun bir süre suyun üstünde kalmış ve daha sonra gemi tamamen batmıştır(Resim 30). Kazazede personel geminin hızla batması ve hava şartlarından dolayı kurtarma botu veya can salı ile gemiyi terk edememiştir. Geminin su almaya başlayıp, yaşam mahallinin önemli bir kısmı sualtın kalınca personel denize atlayarak hayatta kalmaya çalışmıştır. Bu durumda, kişisel can kurtarma teçhizatı ile

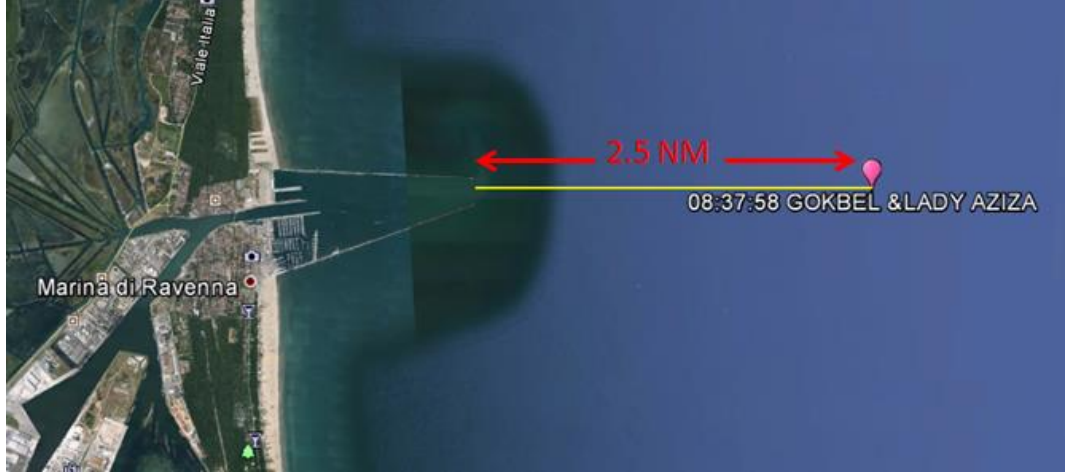
**Şekil 19:** Gemilerin Çatıştığı Mevkii

LADY AZİZA ve GÖKBEL gemileri liman mendireğinin 2.5 deniz mili doğusunda (44° 29' 54.18" K - 012° 22' 20.57" D) çatışmışlardır (Şekil 19). LADY AZİZA Saat 08:41:23'de Ravenna Kılavuz İstasyonu ile irtibata geçerek sis nedeniyle bir başka gemiyle çatıştıklarını ifade etmiş ve diğer geminin yardıma ihtiyacı olduğunu bildirmiştir. İlk etapta durumun ciddiyetini anlayamayan kılavuz istasyonundaki görevli LADY AZİZA'ya kılavuz kaptan alıp demirlemek üzere kılavuz alma/bırakma mevkiine dönüp dönemeyeceğini sormuştur. LADY AZİZA cevaben, sisten dolayı ilerlemeyeceğini diğer geminin kurtarılması ve emniyete alınmasını istemiştir. Saat 08:51:27'de LADY AZİZA Kılavuz İstasyonu ile yaptığı görüşmede GÖKBEL gemisinin battığını açıkça ifade etmiş ve GÖKBEL'e öncelik verilmesini istemiştir. Kılavuz İstasyonunda kılavuz botu ve 4 römorkörün GÖKBEL'e doğru son sürat ilerlediğini LADY AZİZA'ya bildirmiştir.

Gemiler çatıştıktan sonra saat 09:02:28'de her iki arasında 0,54 mil mesafe varken GÖKBEL, LADY AZİZA'nın AIS ekranından kaybolmuştur.

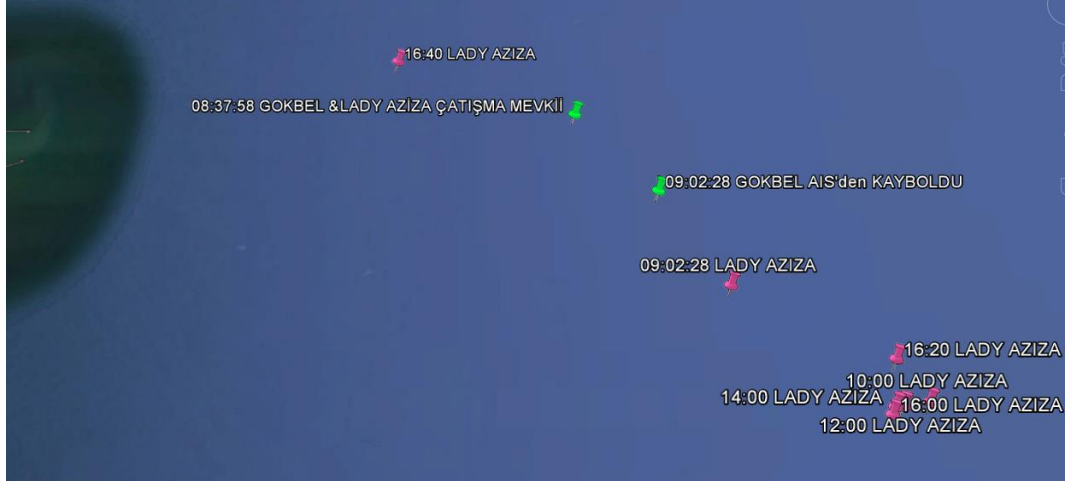
**Şekil 20:** Çatışma Sonrasında LADY AZİZA'nın İzlediği Rota.

Çatışmadan sonra LADY AZİZA gemisi GÖKBEL gemisinden tornistan yaparak ayrılmıştır. Çatışmadan yaklaşık 7 dakika sonra her iki gemi arasındaki mesafe 1 gomina'ya çıkmıştır. LADY AZİZA'nın limana girene kadar çatışma mevkilisine yaklaşık 1,5-2 mil uzakta beklemiştir. Saat 16:20 sularında limana girmek için yönelmiş, saat 15:49'da liman mendireğinden içeri girmiş ve saat 17:20'de rıhtıma yanaşmıştır(Şekil 20).

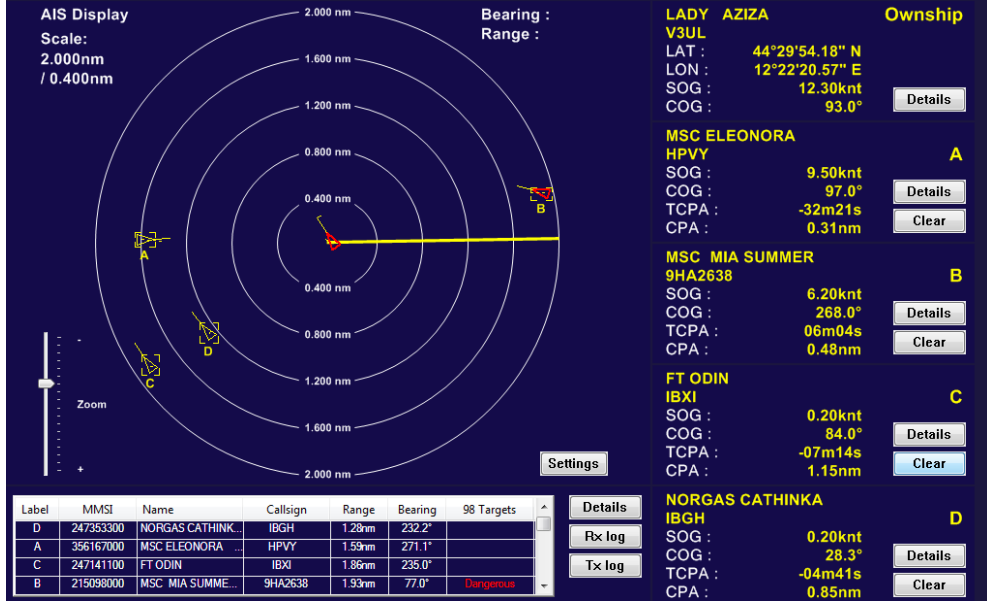
**Şekil 21:** Saat 08:37:58 Çatışma Anında Çevredeki Diğer Gemiler (VDR-AIS).

Çatışan gemilerin hemen çevresinden seyir halinde ve demirde bekleyen başka gemiler de mevcuttur. Bu gemilerden Ravenna limanına girmek için seyir halinde olan MSC MIA SUMMER isimli gemi olay yerinden 1.93 deniz mili uzakta bulunmaktadır. MSC ELONORA, LADY AZİZA'dan sonra Ravenna limanından çıkış yapmış ve çatışma mahalline sadece 1,59 deniz mili mesafededir. Çatışma mahallinin yakınında bulunan gemilerden NORGAS CATHINKA 1,28 mil, FT ODIN ise 1,86 mil güney batıda demirli bulunmaktadır(Şekil 21).

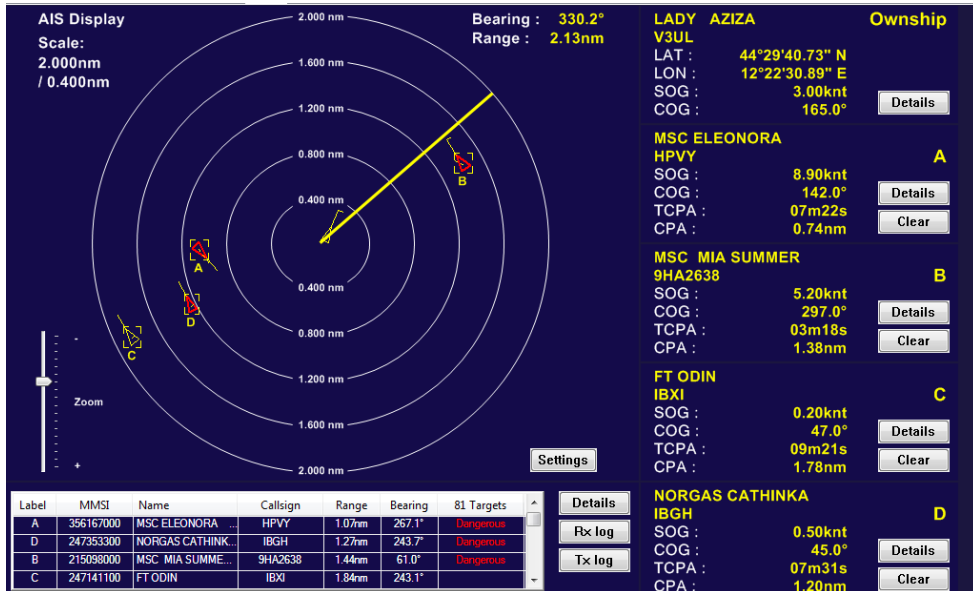
**Şekil 22:** Saat 08:43:04'de MSC ELONARA ile MSC MIA SUMMER'in Konumları(VDR-AIS).

Çatışmadan önce 089 rotasına ilerleyen MSC ELONORA ve 283 rotasına ilerleyen MSC MIA SUMMER çatışmadan sonra hızla rotalarını sancaklarına almışlardır. Çatışmadan 5 dakika sonra (08:43:04) MSC ELONORA'nın 139, MSC MIA SUMMER ise 329 rotasına seyretmeye başlamıştır (şekil 22).

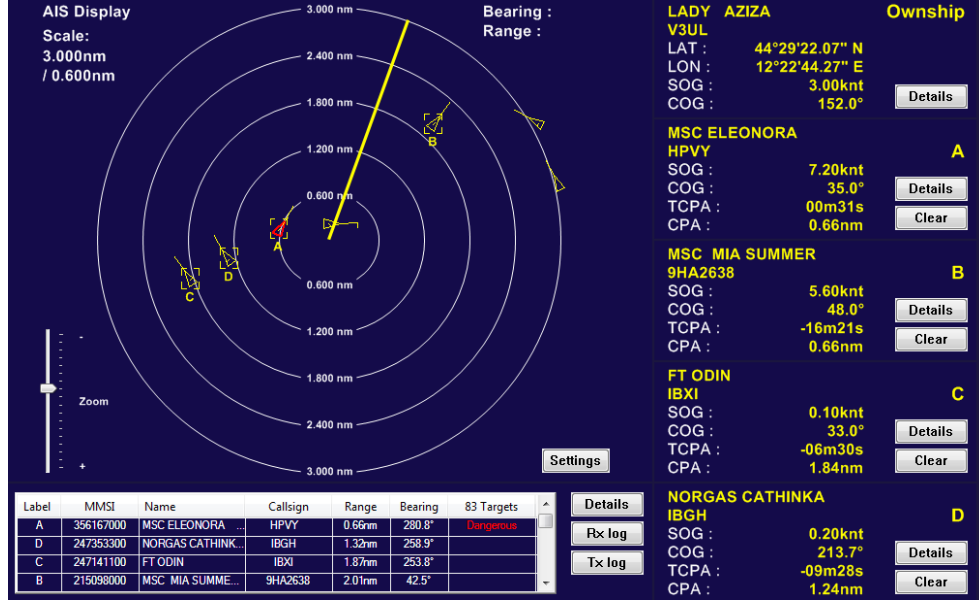
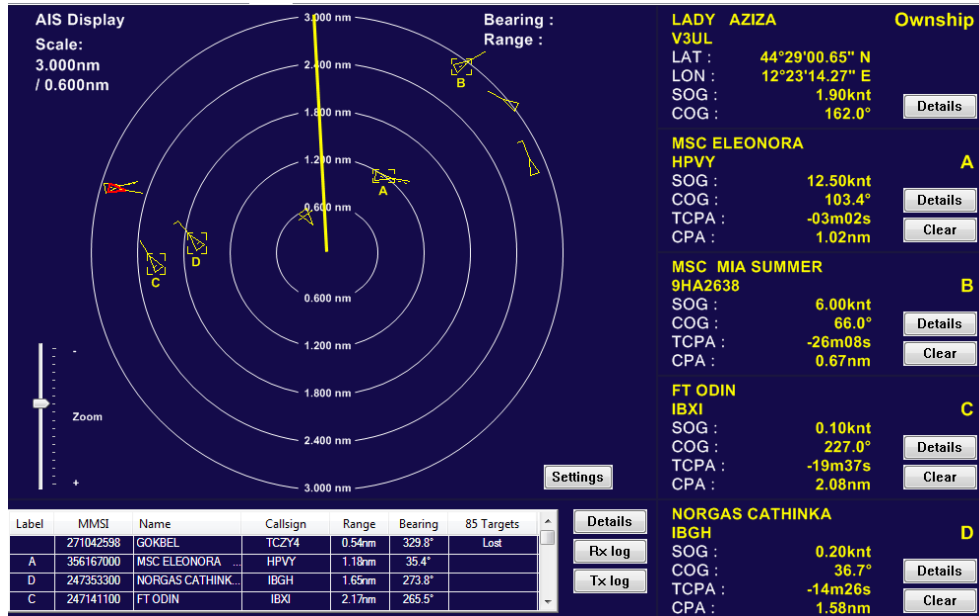
Saat 08:50:00'da MSC ELONORA çatışan gemilerin sadece 0,66 mil yakınından geçip giderken, MSC MIA SUMMER'da Ravenna limanı demir sahasına yönelmiştir( Şekil 23, Şekil 24).

Şekil 23:Çatışmadan Sonra MSC ELONORA ile MSC MIA SUMMER'ın Konumları(VDR-AIS).

Şekil 24: Diğer Gemilerin GÖKBEL Ekranda Kaybolmadan (09:02:27) Hemen Önceki Pozisyonları.

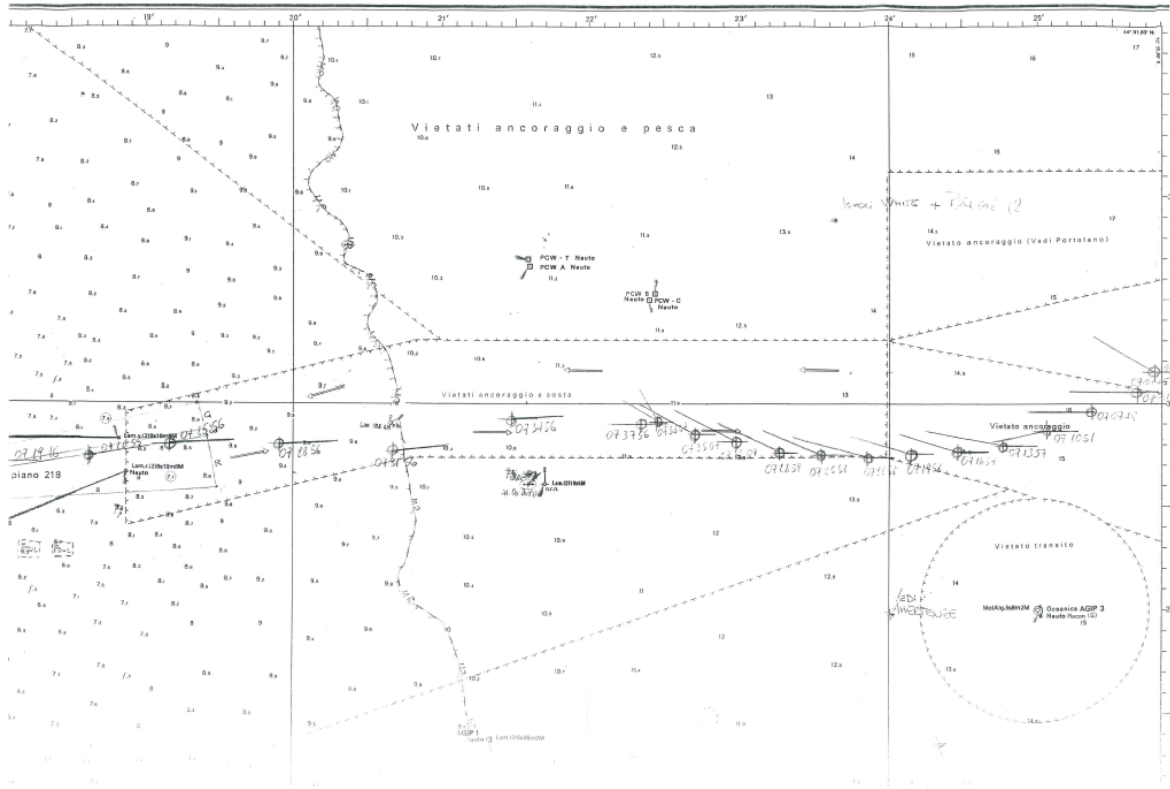
**Şekil 25: Harita**

Kaza incelemeleri kapsamında Ravenna Liman Başkanlığında yapılan görüşmelerde, kazanın oluşumu ile ilgili Liman Başkanlığınca ifade edilen bir başla husus da kazanın meydana geldiği yerde bir trafik ayırım düzeninin bulunduğu ve bu trafik ayırım düzenine GÖKBEL gemisince uyulmadığıdır. Belirtilen trafik ayırım düzeni ve kazanın oluşumuna ilişkin çizimlerin bulunduğu haritada Şekil 25’de gösterilmektedir.

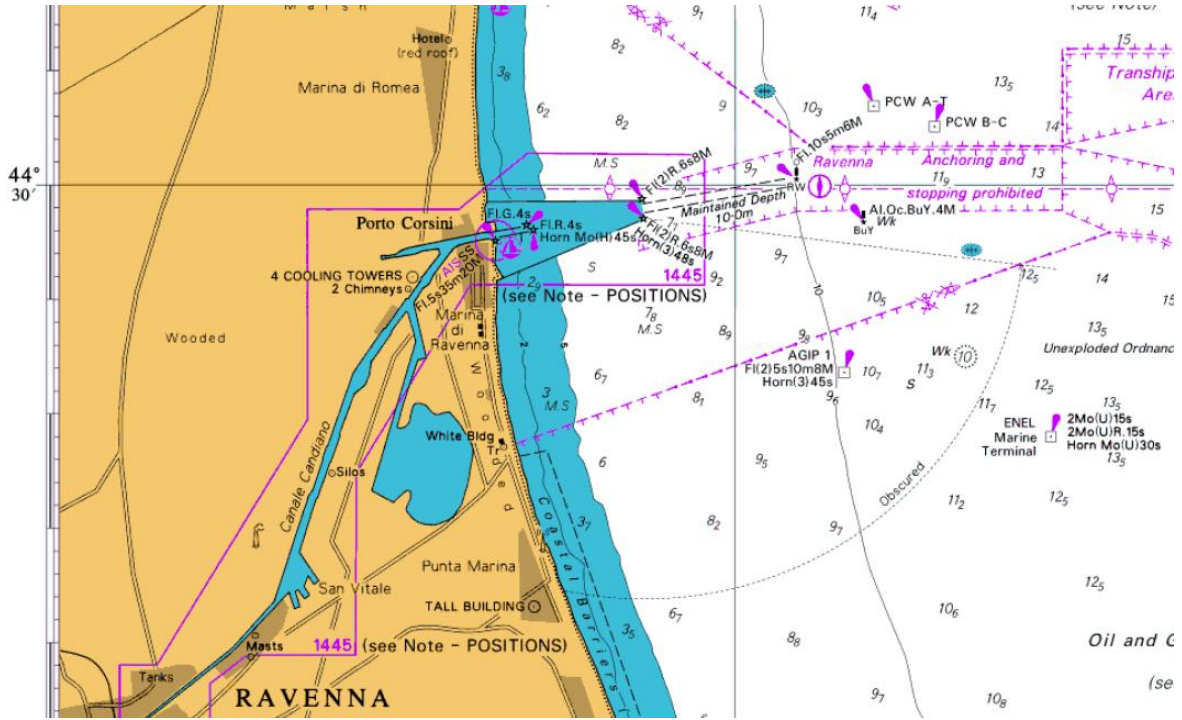
**Şekil 26:** BA 1467 Nolu haritadan Kesit

Söz konusu harita incelendiğinde haritanın kıyı devletine ait olduğu görülmüştür. Her iki gemide de İngiltere hidrografi ofisince hazırlanan haritalar kullanılmaktadır. Kazanın meydana geldiği bölge için kullanılması gereken Ravenna yaklaşım haritası (Admiralty Chart 1467: Approaches to Ravenna) incelendiğinde (Haritanın Basım Tarihi:18.06.2015) söz konusu trafik ayırım düzeninin bu haritada bulunmadığı gözlemlenmiştir(Şekil 26). Bu itibarla gemilerde kullanılan haritalara göre kazanın değerlendirilmesi yapılmıştır. Buna göre GOKBEL gemisinin liman giriş ve çıkışı için ayrılan bölgenin sancak tarafında ilerlemesi gerekirken söz konusu bölgenin iskele dış sınırında seyir ederken kılavuz kaptan tarafında uyarılması sonucu rotasını sancağına almıştır. Gemilerin çatışması ise söz konusu bölgenin liman giriş doğrultusunda iskele orta hattına yakın bir yerde meydana gelmiştir.

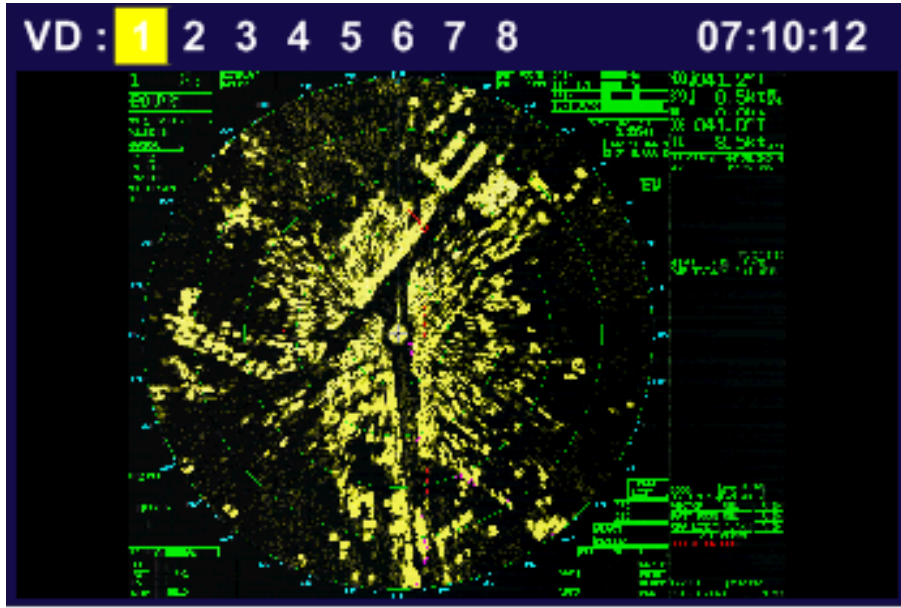
**Şekil 27:** LADY AZİZA Radar Görüntüsü (VDR)

LADY AZİZA gemisine kılavuzluk yapan kılavuz kaptanın gemiden ayrıldığı saat jurnal kayıtlarına 08:10 olarak kaydedilmiştir. Ancak LADY AZİZA gemisinin VDR kayıtlarına göre (Şekil 27) belirtilen saatte LADY AZİZA'nın henüz Ravenna limanı kanal geçişini tamamlamadığı görülmektedir. VDR kayıtlarının devamında 8 knot hızla ilerleyen geminin

saat 08:22:31’de seyir hızının 7,20 knota kadar düştüğü, hemen sonrasında saat 08:25:31’de ise, 9,50 knot olduğu ve geminin hızının artmaya devam ettiği gözlemlenmiştir. Bu durumda saat 08:22 sularında geminin hızı düşükkken ve gemi liman mendireğinin içinde iken kılavuz kaptanın gemiden ayrıldığı değerlendirilmektedir. Dolayısıyla kılavuz kaptanın gemiden ayrılış saatinin Jurnal kayıtlarına yanlış geçtiği düşünülmektedir.
