## ÇOK CİDDİ DENİZ KAZASI NİHAİ İNCELEME RAPORU

| <b>DENİZ ARACININ ADI ve CİNSİ</b> | : MEDSUN– İlkel Yapılı Ahşap Tekne |

Heyet Karar No:29 / DNZ-04 / 2020

Tarih: 04 / 05 / 2020

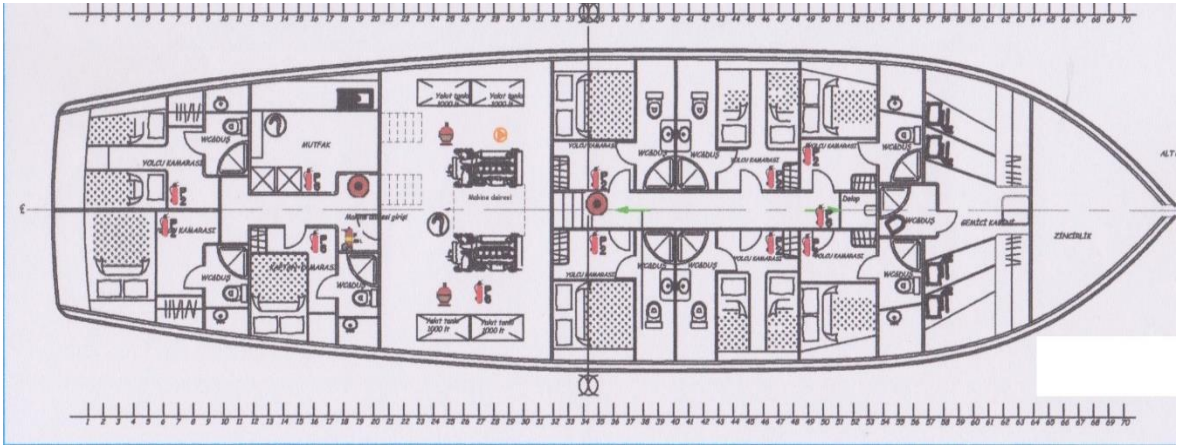
Resim13: MEDSUN Teknesinin Genel Vaziyet Planı

Yukarıda ki vaziyet planında anlaşılabacağı üzere teknede aynı katta yolcular için 8 adet yolcu kamarası, 1 adet kaptan kamarası ve bir adet mutfak bulunmaktadır.

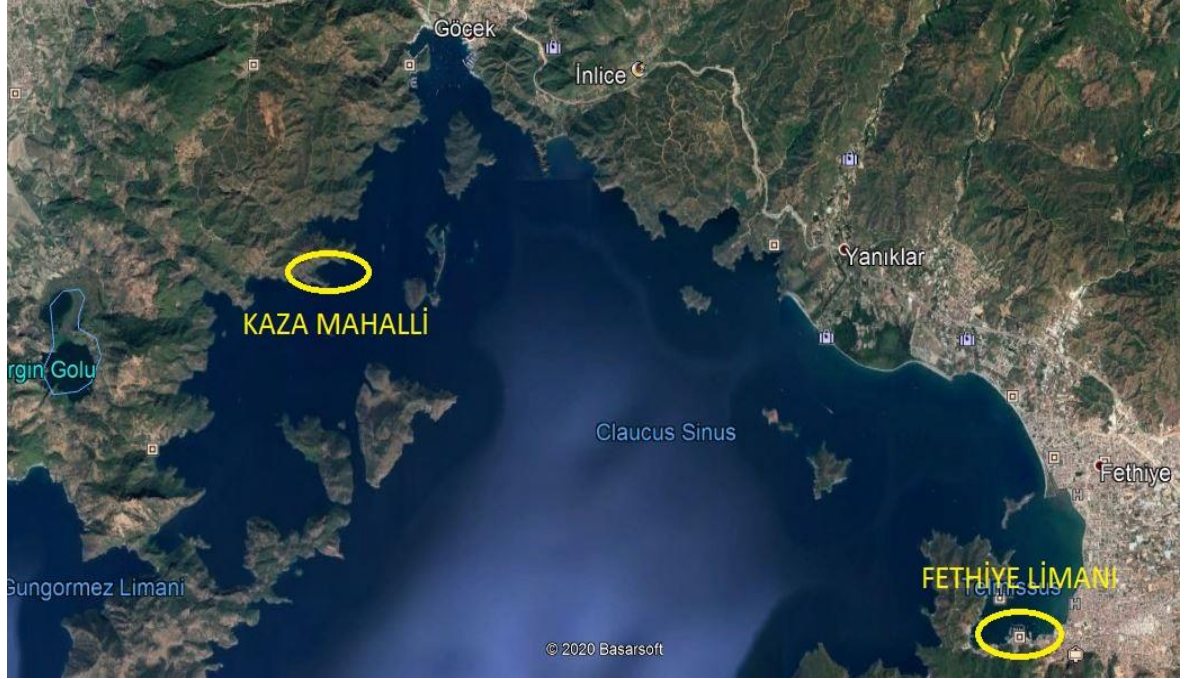
Resim 17: Kaza Yeri ile KIYEM-5 botunun bulunduğu liman

Teknede yangın olduğunu fark eden çevredeki tekneler, Sahil Güvenlik Komutanlığı acil erişim numarasına ulaşmak suretiyle ve Türk radyo acil çağrı kanalından çağrı yaparak yardım talep etmiştir. Fethiye limanında konuşlu yangın söndürme kabiliyeti bulunan KIYEM-5 isimli bot ihbarı alır almaz hareket ederek yangının bulunduğu Killebükü'ne saat 06.50 de ulaşmış ve yangın söndürme faaliyetine başlamıştır. KIYEM-5 botu, mümkün olabilecek en kısa zamanda yangın ihbarını alıp yola çıkmasına rağmen yangına müdahaleyi yangının çıkmasından yaklaşık 2 saat sonra yapılabilmektedir. MEDSUN teknesindeki yangın ancak saat 07:50 sularında söndürülmüş ve tekne 08:30 sularında batmıştır.
