**Ulaşım Emniyeti  
İnceleme Merkezi**

### **CİDDİ DENİZ KAZASI İNCELEME RAPORU**

**GEMİNİN ADI / IMO NO** : M/T TORC/ 9544683  
**GEMİNİN BAYRAĞI** : Malta  
**GEMİNİN ÇAĞRI İŞARETİ** : 9HA2351  
**KAZA YERİ** : Bandırma Çelebi Limanı / Balıkesir  
**KAZA TARİHİ / SAATİ** : 28.08.2022 / 17:00  
**ÖLÜ ve YARALI DURUMU** : - / 2  
**HASAR DURUMU** : Kaza Sonrası Geminin 2 Numaralı Kazanı  
Kullanılamaz Hale Gelmiştir.  
**ÇEVRE KİRLİLİĞİ** : Yok

*Heyet Karar No:15 / D-07/ 2023*

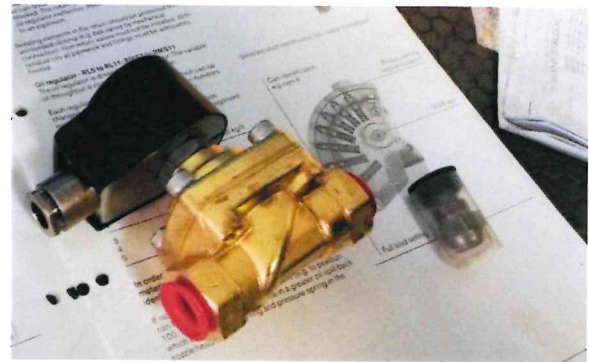
Resim 5 Yedek Selenoid Valf ve Nozul

Son olarak nozul deęiřimi yapıldıktan sonra kazanın yakılması için teřebbüste bulunulmuř, bu süreçte yanma odasında MGO buharı ve hava oranı yukarıda belirtilen LEL sınır deęerini ařınca ateřleme ile birlikte patlama meydana gelmiřtir. Patlamanın řiddetiyle 8 adet M16 cıvata ile kazan gövdesine baęlanmış 1500 kg aęırlıęında, yaklaşık 2 m apındaki kaver ve brölör (řekil 3, řekil 4) yerinden fırlamıř, hasar görmüř (Resim 7, Resim 8, Resim 9) üstünde bulunan Servis Teknikeri aęır yaralanmıř ve yakında bulunan 2. Mühendis ise hafif derecede yaralanmıřtır.

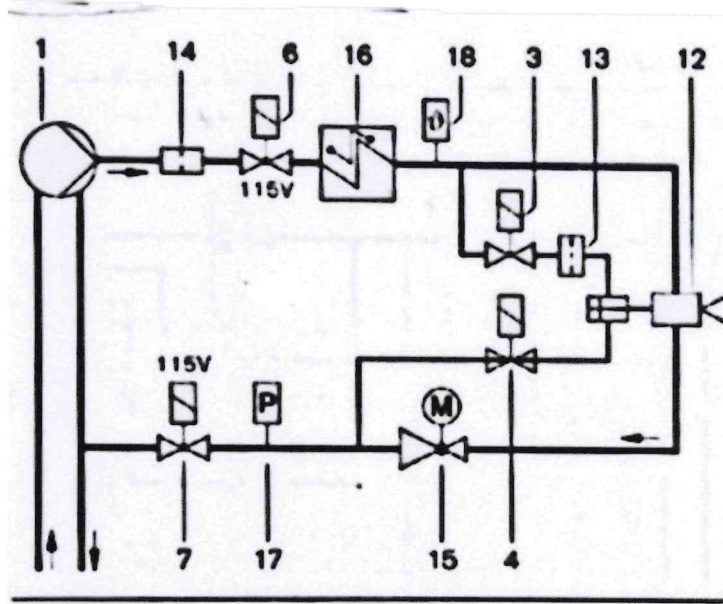
Yakıt sistemi şöyle çalışmaktadır: Devre Şeması 3'e göre RMS burnerlerde seri bağlı olan 6 ve 7 no.lu selenoid valfler aynı anda enerjilenir ve yakıt sirkülasyonu açılır. Yakıt sıcaklığı uygun değere erişince yakıt devridaiminin tamamlanmasına müteakip 3 no.lu selenoid açılır ve 4 no.lu selenoid kapanır ve nozuldan pulvarize yakıtı yanma odasına gönderir.
