## ÇOK CİDDİ DENİZ KAZASI İNCELEME RAPORU

**GEMİNİN ADI** : M/V OLMA  
**IMO NO** : 8004806  
**GEMİNİN BAYRAĞI** : Honduras  
**KAZA YERİ** : Mersin Limanı 2 Numaralı Demir Sahası  
**KAZA TARİHİ ve SAATİ** : 09 Şubat 2022 / 09:17 (UTC+3)  
**ÖLÜ VE YARALI DURUMU** : 1/-  
**HASAR DURUMU** : Yok  
**ÇEVRE KİRLİLİĞİ** : Yok

Heyet Karar No: 01 / D-01 / 2023

Tarih: 16 / 01 / 2023

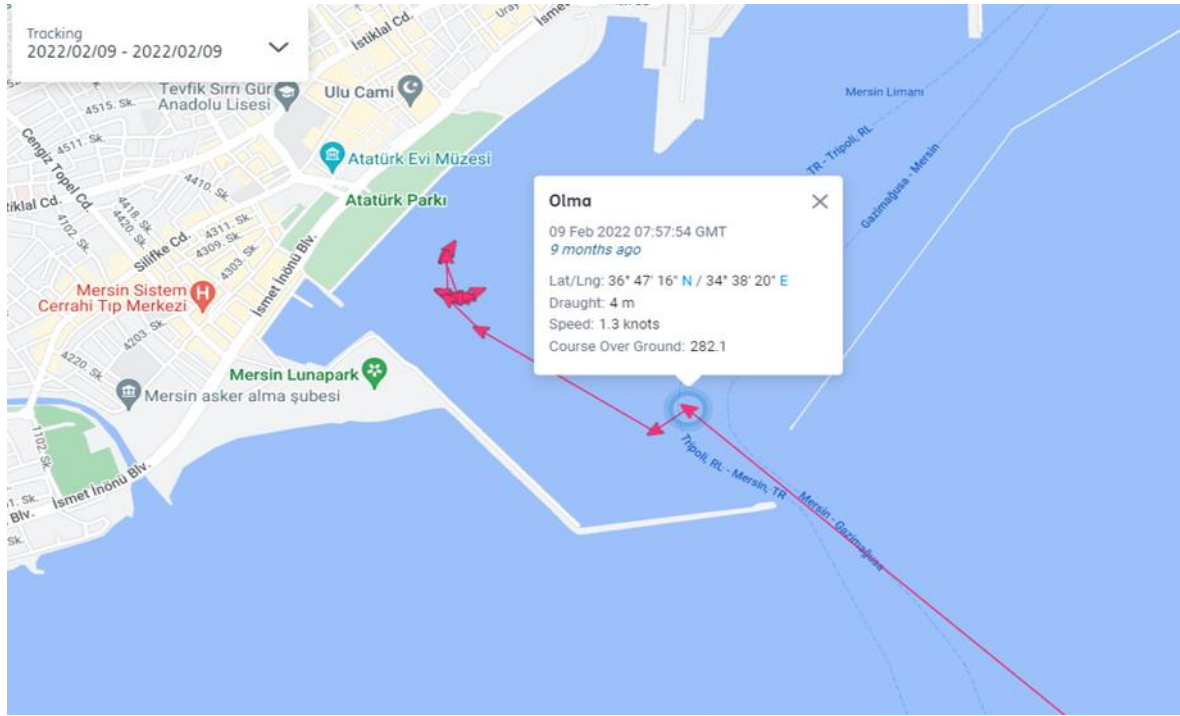
*Resim 7 Kazazede Teslim Noktası*

Gemi Kaptanı tarafından Liman Başkanlığına ve Gemi Trafik Hizmetleri Servisine konu hakkında malumat verilmiş ayrıca gemi acentesi aracılığı ile ambulans talebi yapılmıştır. Hava şartları kazazedeyi gemiden pilot botuna vermek için uygun olmadığından, gemiden liman mendireğinin içerisine girmesi istenmiştir. Mendirek içerisine giren OLMA gemisine yanaşan pilot botuna kazazede saat 10.45 itibarı ile şuuru kapalı olarak verilmiştir.
