## CİDDİ DENİZ KAZASI NİHAİ İNCELEME RAPORU

| DENİZ ARACININ ADI ve CİNSİ | : SÜPHAN Römorkörü |
| OLAY YERİ | : Tatvan Liman Mendireği / BİTLİS |
| OLAY TARİHİ | : 24.09.2019 |

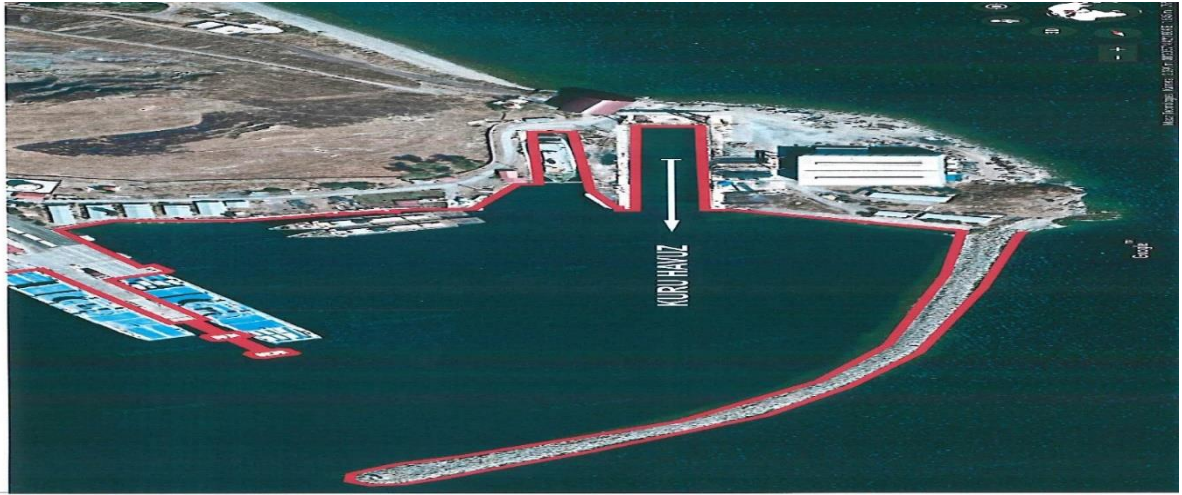
Türkiye - İran transit demir yolu hattının Van Gölü üzerinden bağlantısını sağlayan Liman tesisi 2018 yılında 19.856 adet vagon 760 yolcu 326 adette araç taşımacılığı yapmıştır. Van ile Tatvan arasında feribot seferleri yaklaşık 3.5 saate yapılabilmektedir. Liman sahasının hemen yanında iki adet kuru havuz bulunmaktadır. Bu havuzlarda, İDRİSİ BİTLİSİ ve Sultan Alpaslan feribotları inşa edilmiş ve yine bu feribotların ve başka Van gölünde seyir yapan feribotların yıllık bakım onarımları yapılmaktadır. Büyük kuru havuzun ebatları yaklaşık 139x28metredir.Havuz içi derinlik 6metredir. Yanaşma esnasında kullanılan 12 adet Baba bulunmaktadır. Kuru havuz içi su derinliği 6 metre olup bunun yaklaşık 2.8 metresi kızak yüksekliği olduğundan müsaade edilen su derinliği 3.2 metreye kadar düşmektedir.

Resim5: İDRİSİ BİTLİSİ isimli feribotun yanaştırılmaya çalışıldığı kuru havuz.

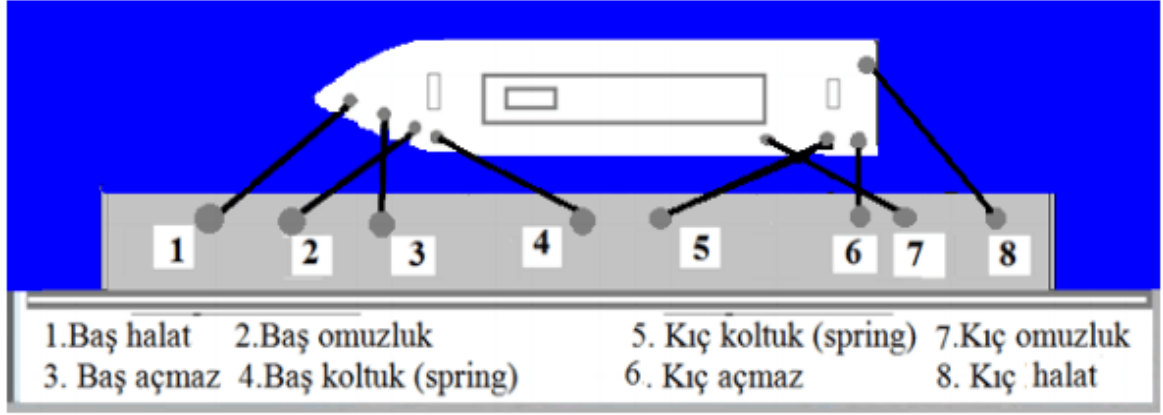
Mevcut durumda da gemi kıçtankara olmak için halat manevrasına karar verilmiş olup, geminin baş tarafında halat bağlama için herhangi bir bağlama şamandırası bulunmaması nedeniyle gemi baş halatları geminin kıçına doğru sahile taşınarak bu halatlar baş taraf

spring<sup>4</sup> halatı haline gelmiştir. Dolayısıyla bu durumda geminin pruvasını kontrol edecek halatlar bulunmadığından gemi manevrası baş spring halatları ile yapılmaya çalışılmıştır.

Resim15: Baş spring(koltuk) halatı geminin ileri hareketini önler.
