**TINAZTEPE S**  
**İsimli Geminin Batması Sonucu Meydana Gelen**  
**Deniz Kazasına İlişkin İnceleme Raporu**

**Sirte Körfezi / Libya**  
**16 Mart 2017**

**04/DNZ-01/2018**

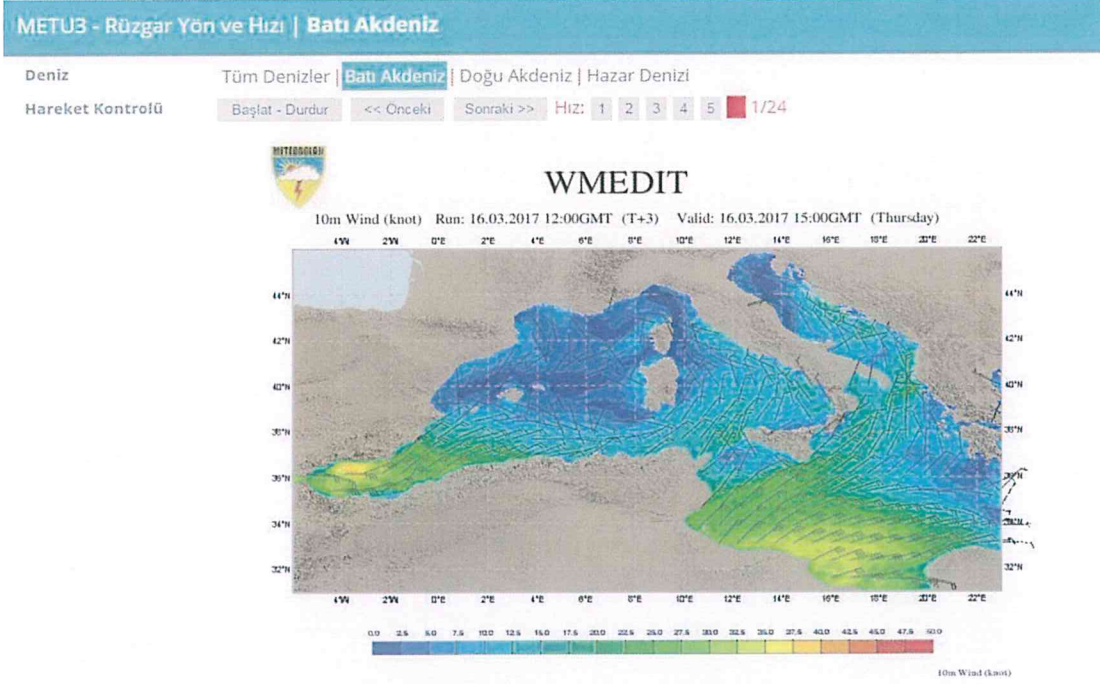
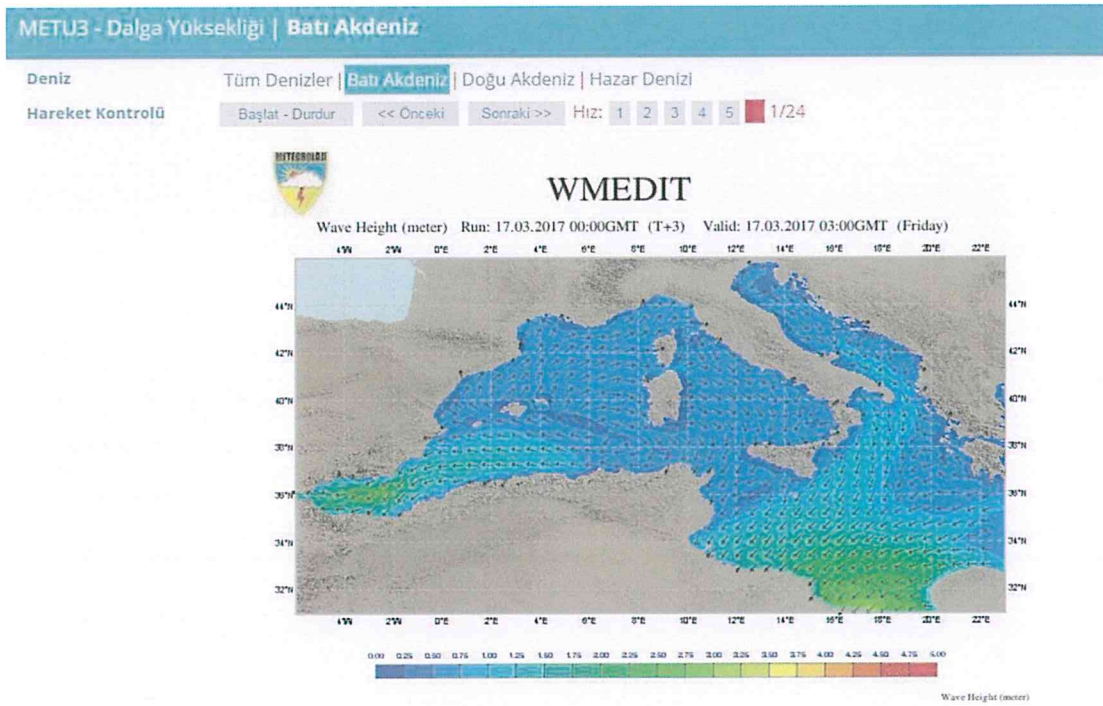
Resim 3 : Kaza Günü İçin Elde Edilen Rüzgar Modeli

Olay günü için Meteoroloji Genel Müdürlüğünün internet sitesinden elde edilen rüzgar ve dalga modelleri resimlerde görülmektedir. (*Resim 3-4*) Görüldüğü üzere 16.03.2017 günü için kaza bölgesi olan Sidra körfezinde rüzgarın saatte 30 knot ve üzeri estiği, dalga yüksekliğinin ise 2 metre ve üzeri olduğu okunmaktadır.

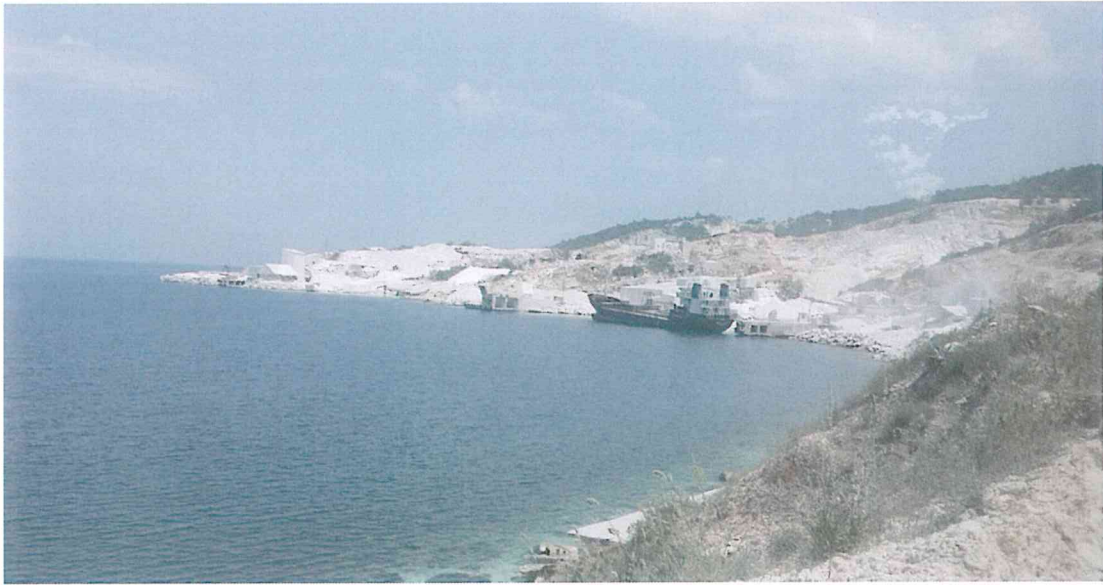
*Resim 10 : Badalan Körfezi ve İskelelerinden Bir Görünüş*

TINAZTEPE S, dolomite yüklemesi yapmak üzere Marmara Adası Badalan Körfezinde bulunan ERS iskelesine yanaşmıştır (*Resim 10*). ERS iskelesiyle birlikte bölgede 3 adet iskele bulunmaktadır. Bu iskelelerde ERS iskelesi gibi dolomite yüklemesi amacıyla kullanılmaktadır.

ERS iskelesi ile beraber diğer iki iskelenin işletme izinleri sona ermiş ve yenilenmemiştir. İskelelerin işletme izinlerinin yenilenmemesinin sebebi iskele yapılarının emniyetli yükleme operasyonlarına ve değişen mevzuata olan uygunsuzluğudur. 08.04.2017 tarihinde yayınlanan Limanlar Yönetmeliği'nin 20. Maddesinin birinci fıkrasının (ğ) bendi “Kıyı tesisine yükleme/boşaltma amacıyla yanaşacak gemi ve deniz araçlarının yanaşacağı rıhtım veya iskele boyu; gemi boyundan en az %10 daha büyük olmak zorundadır. Bu tesislerdeki su derinliği, yanaşacak gemilerin yüklü su çekiminden en az 0,5 metre fazla olmak zorundadır. Tesislere bunun dışında yanaşmak isteyen ve boy koşullarını sağlamayan gemiler liman başkanlığının yazılı onayına istinaden yanaşabilirler. Bu tesislere yanaşacak gemilerin, deniz trafiğine ve manevraya engel teşkil

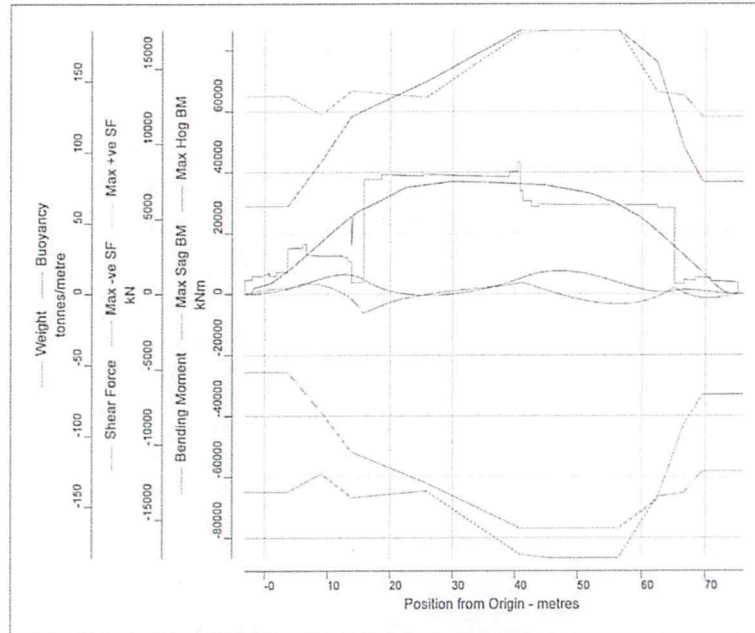
## Shearing Force and Bending Moments

TINAZTEPE S isimli geminin ambarlarındaki yük dağılımının *Resim 15'* de görülen şekilde olduğu varsayılarak, Türk Loydu tarafından, kullandıkları yazılımın yeni sürümüne göre gemi formunun tekrar oluşturulması ve boyuna mukavemet değerlerine ait müsaade edilebilir değerlerin de “Bulk Cargo Loading Booklet” ten alınarak hesaplanması sonucunda; geminin 68 ile 111. postaları arasında bulunan 1 no.lu ambara 1300 ton (dolomit taşı) yüklendiği, 23 ile 68. postaları arasında bulunan 2 no.lu ambara ise 1820 ton yüklendiği, bu yükleme koşullarında geminin müsaade edilebilir kesme kuvveti (shearing force) ve eğilme momenti (bending moment) sınırları içerisinde kaldığı görülmüştür. (Ek-3)
