TÜRKİYE CUMHURİYETİ
ULAŞTIRMA, DENİZCİLİK VE HABERLEŞME
BAKANLIĞI
Kaza Araştırma ve İnceleme Kurulu

TOLUNAY İşimli Gemi ile TCSG-25
İsimli Sahil Güvenlik Botunun Çatışmasına İlişkin
Deniz Kazası İnceleme Raporu

İstanbul Boğazı Güney Girişi
17 Ağustos 2016

37/DNZ-06/2017

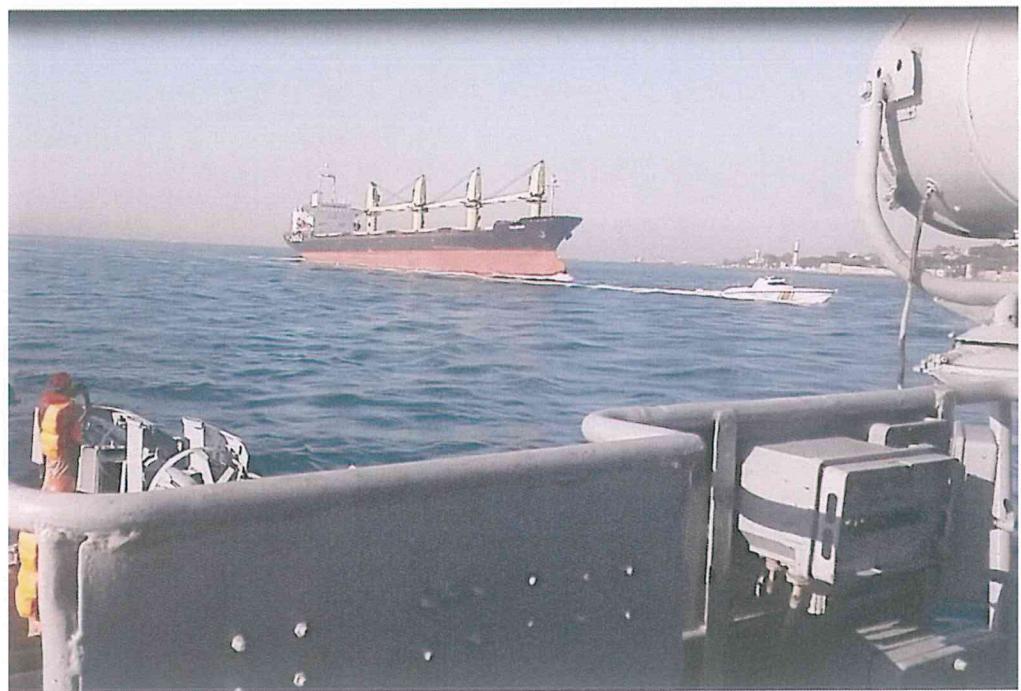
Resim 4: TOLUNAY Gemisinin TCSG Bota Çatma Öncesi

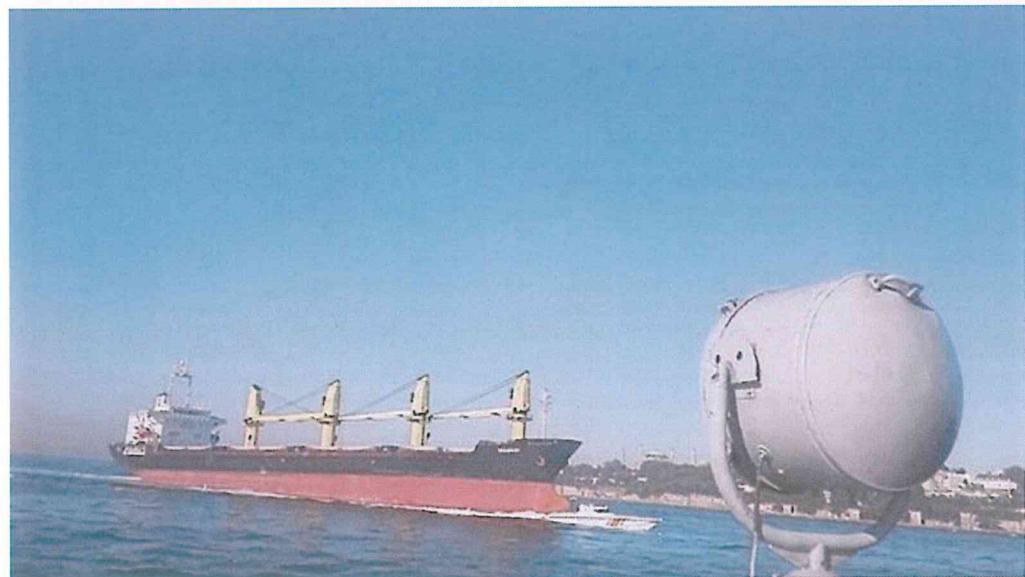
Resim 5: Çatma Anı

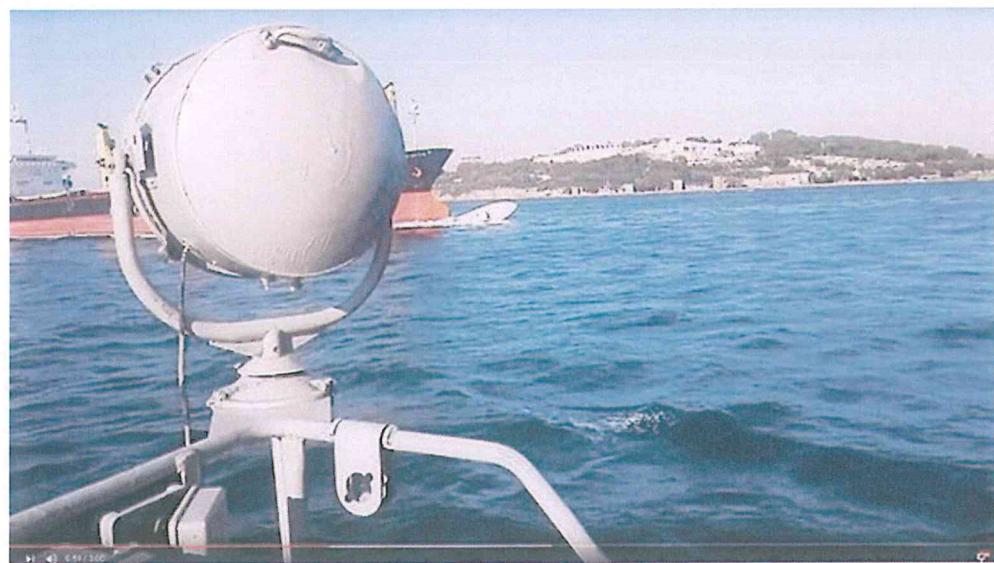
Resim 6: Çatma Sonrası

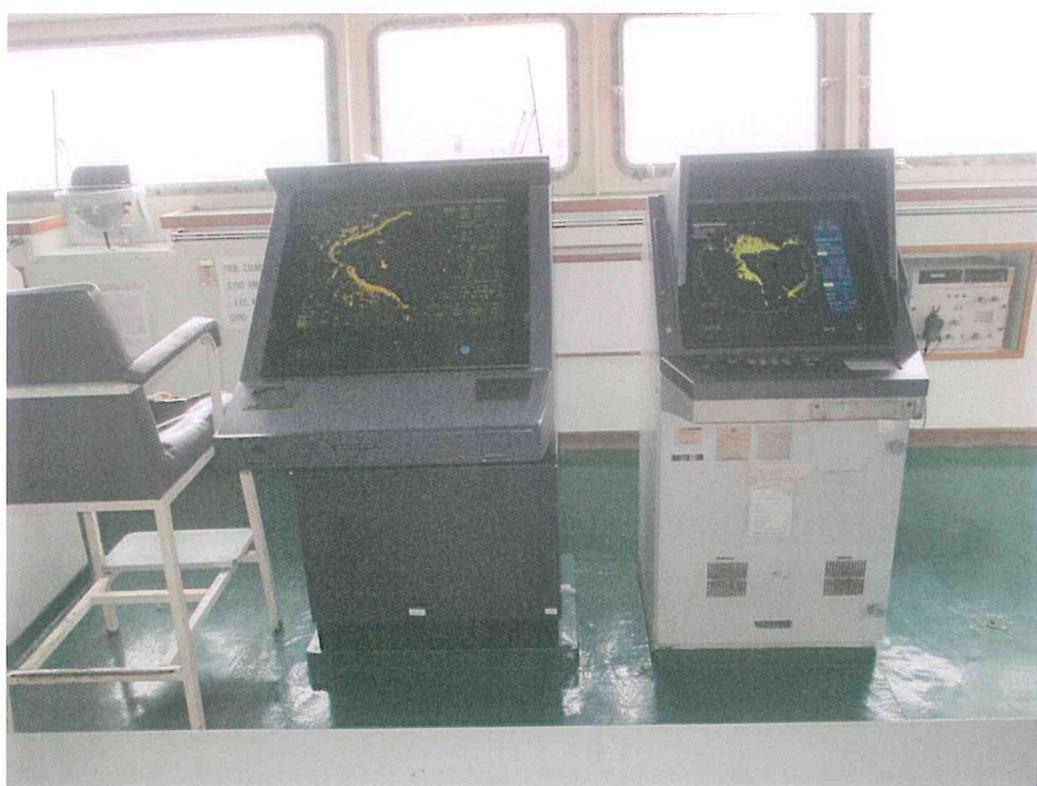
Geminin köprüyüstü merkez hattının hemen sancağında 2 adet radarı mevcuttur (*Resim: 17*). I.Zabit kazadan hemen önce harita masasının yanında olduğunu, düdüge kumanda etmek için Kapitan tarafından çağrıldığını ifade³ etmiştir. Gemi kaptanı ise kaza anında köprüyüstü merkez hattında bulunan cayro pusulanın hemen yanında elinde dürbünlle gemi trafiğini gözetlediğini belirtmiştir⁴. Gemi kaptanı ve I.Zabitin ifadelerinden anlaşıldığı üzere kaza anında gemi radarları ile AIS cihazından faydalanimamaktadır. Ancak gemi kaptanı kaza öncesinde Rusya Federasyonu bağlısı savaş gemisini radarda plotladığını ifade etmiştir.

Resim 17:TOLUNAY Gemisinin Radarları

Gemiden alınan VDR kayıtlarından (*Ek-4*) yalnızca TOLUNAY ve Rusya Federasyonu bağlısı savaş gemisi VALENTIN PIKUL'un hız ve rotası tespit edilebilmiş olup, kaza ile ilgili ses ve radar ekran görüntülerinin ise VDR cihazındaki bozukluk nedeniyle kayıt edilmediği görülmüştür. Dolayısıyla kaza anında geminin radarlarının çalıştırılma mesafesi ve kullanım konumu hakkında kayıtlı bir bilgiye ulaşılamamıştır.

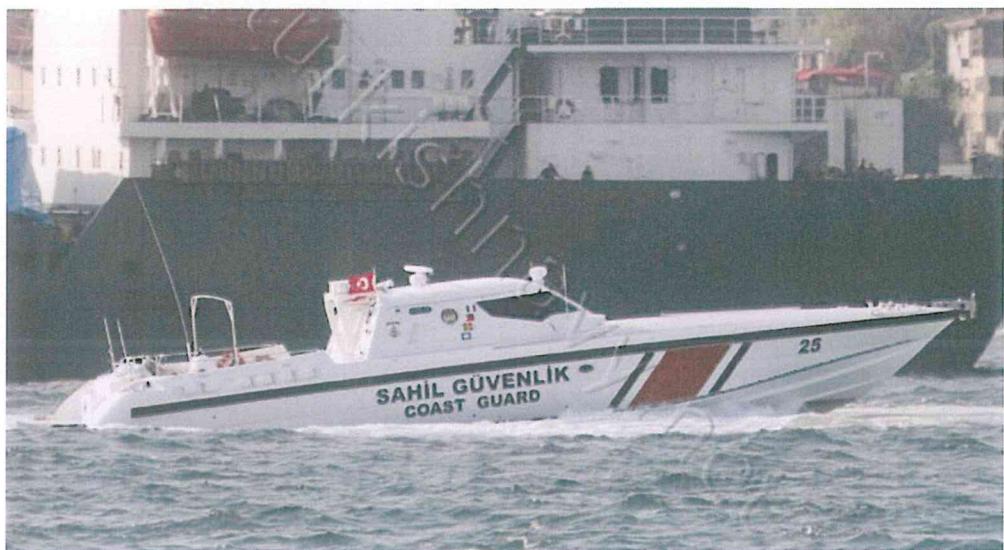
TCSG 25 botu gerek 45 metreden küçük olması gerekse askeri amaçla üretilmesi nedeniyle yukarıda belirtilen kuralın gereklerini sağlamakla yükümlü değildir. Ayrıca sancak ve iskelesinde bulunan lumbuzları(*Resim 24*) sayesinde 225°lik görüş açısına sahiptir. Ancak koruma ve refakat görevleri gibi özel görevleri yerine getirirken benzer kazaların yaşanmaması için ilave tedbirler alınması hususu değerlendirilmelidir.

Resim 24 : TCSG 25 Botu

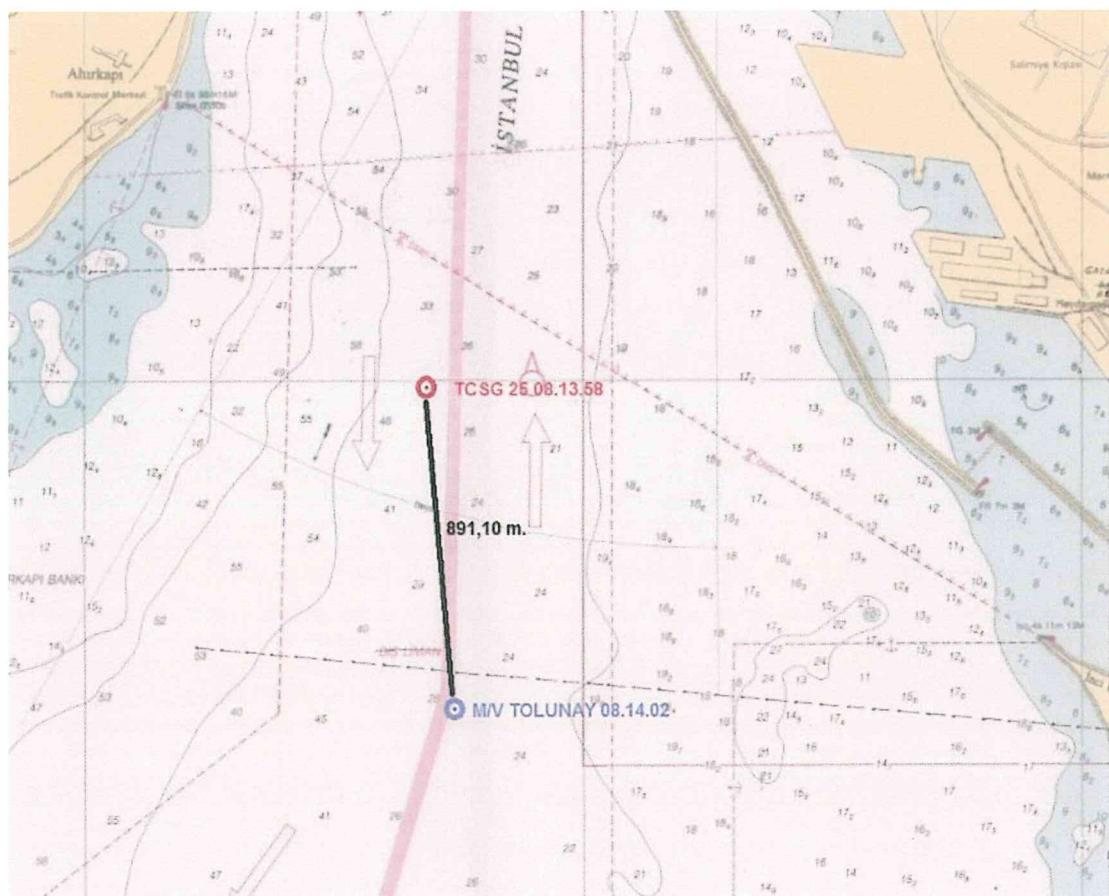
TCSG 25 bot, saat 08:13:58'te TOLUNAY gemisinin pruvasına 4,8 gomina (891.10 Mtr.) mesafeden (*Sekil:3*), 10,8 knot süratle U dönüşü yaparak refakat ve korumakla görevlendirildiği VALENTIN PIKUL isimli savaş gemisinin pupası doğrultusuna yerleşmiştir. Saat 08:14:30'de ise TOLUNAY gemisi ve TCSG 25 bot arasında 771,3 metre mesafe vardır.

Sekil 3: TCSG 25 Botun U dönüşünü Esnasında TOLUNAY Gemisi ile Arasındaki Mesafe

Daha sonra TCSG 25 bot, VALENTIN PIKUL ile eşit olacak şekilde kademeli olarak düşürmeye, rotasını ise VALENTIN PIKUL'un iskele küçük omuzluğuna doğru değiştirmeye başlamıştır. TCSG 25 botunun hızının düşmesi ile TOLUNAY yaklaşık 7 dakika içinde TCSG 25 yetişmiş ve iskele küçük omuzluğundan çatması sonucu deniz kazası meydana gelmiştir.

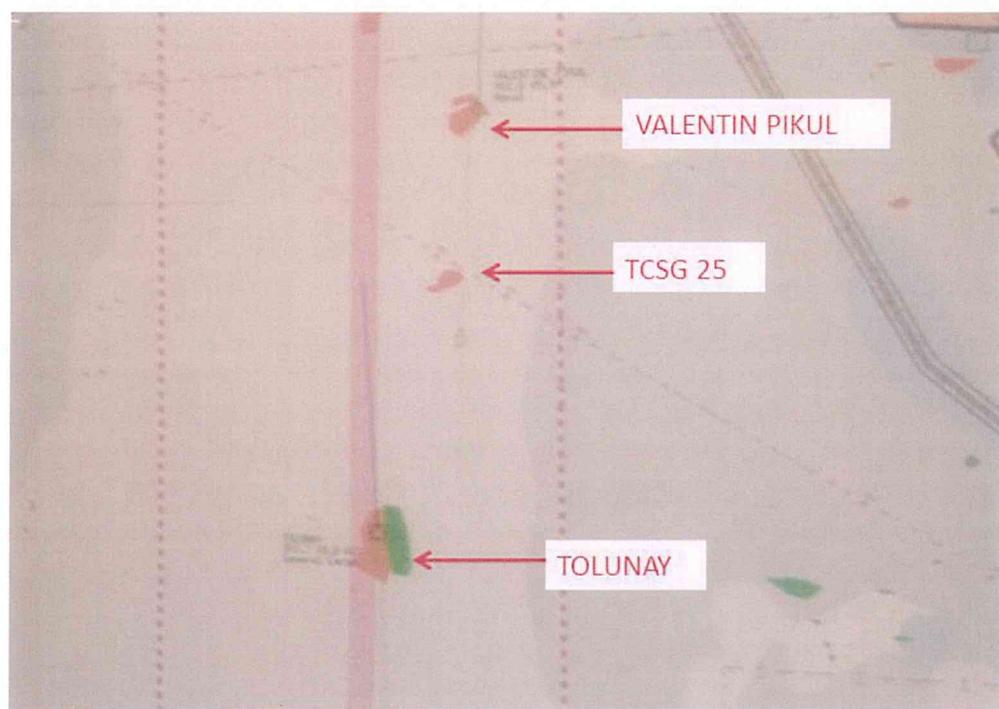
Bununla birlikte GTH'lerinin kayıtlarından TOLUNAY gemisi saat 08:15:00'da 357.7 rotasına ilerlediği (*Sekil:4*) çatışma anı olan saat 08:21:14'de ise rotasının 004.1 derece olduğu görülmektedir(*Sekil:5*). TCSG 25 botu U dönüşünü gerçekleştirdiği saat 08:14:30'de ise TOLUNAY gemisinin sancak 10.9 derece nispi kerterizinde ve ikisi arasında 771.3 metre mesafede bulunmaktadır. Buna rağmen TOLUNAY gemisinin çatışmanın gerçekleştiği ana kadar geçen 7 dakika içinde rotasını 6.4 derece sancığına (*Sekil:6*) yani TCSG 25'e doğru değiştirmesi TOLUNAY'ın TCSG 25 botunu görmediğini göstermektedir.

Sekil 4:Saat 08:15:00'da Gemilerin Birbirlerine Göre Konumları

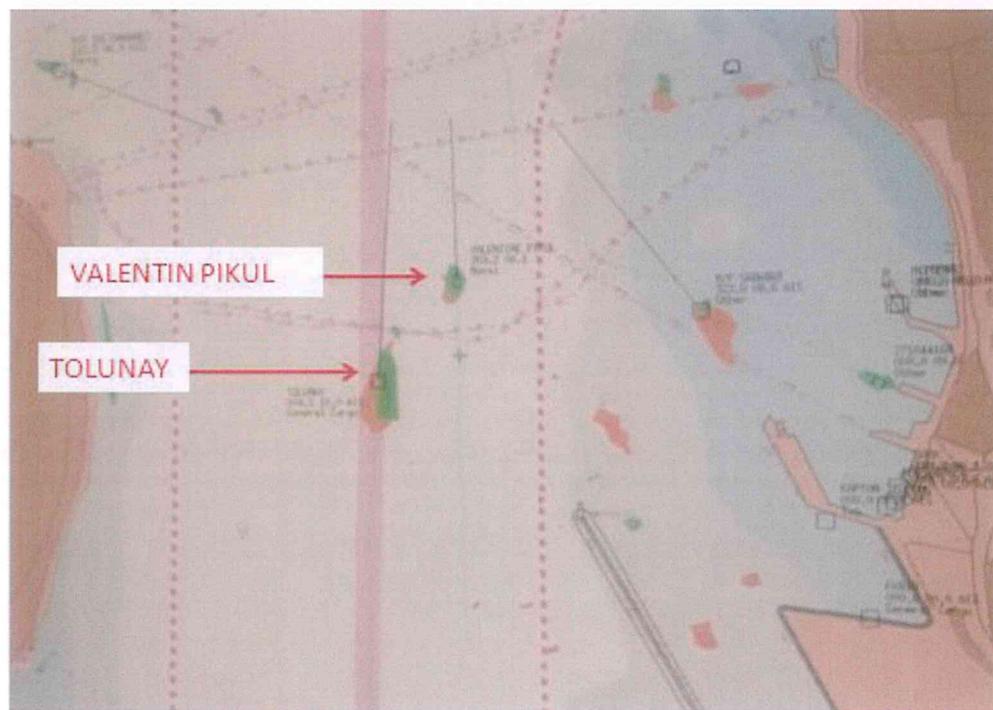
Sekil 5: Saat 08:21:14'de Gemilerin Birbirlerine Göre Konumları

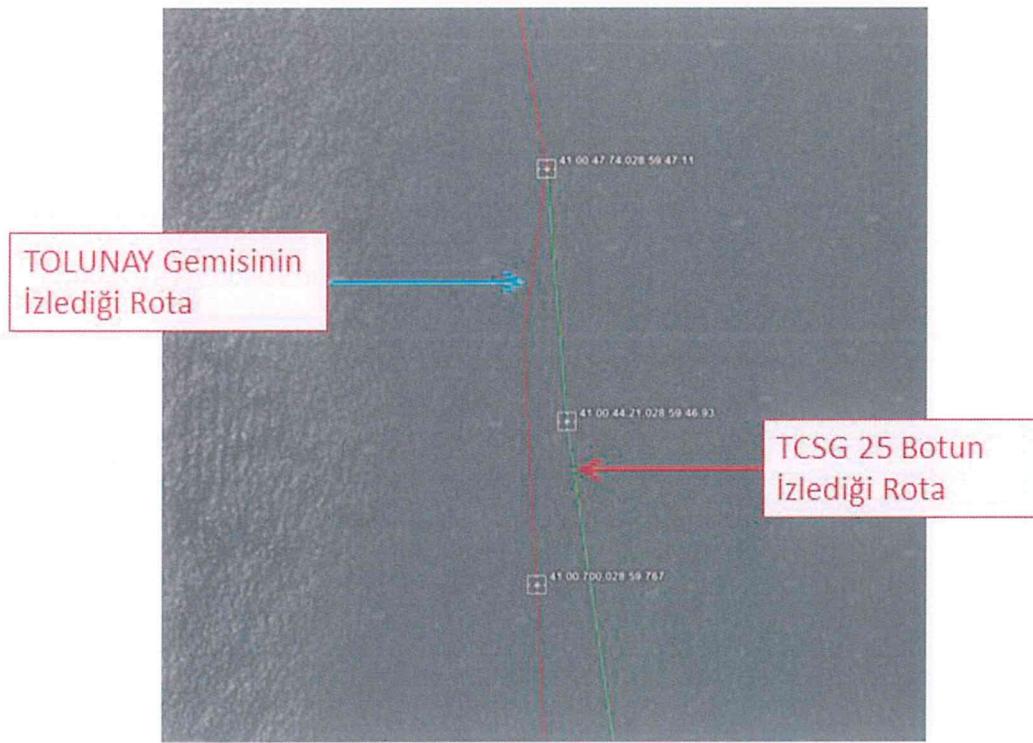
Şekil 6:Kaza Öncesi Gemilerin İzledikleri Rotalar

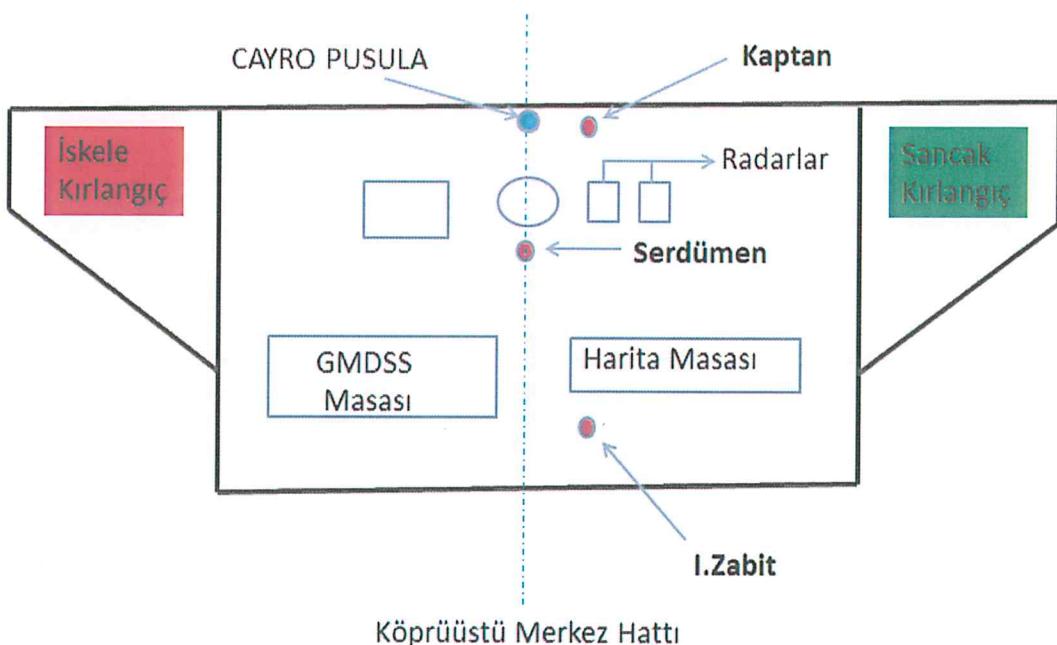
Diğer taraftan TOLUNAY gemisi personelinin kaza anındaki köprüyüstü (*Resim:25*) ve başüstündeki konumlarının, gözcülük açısından değerlendirilebilmesi önem arz etmektedir. Kaptan, I.Zabit, Reis ve Serdümenin ifadeleri doğrultusunda kaza anında personelin köprüyüstünde bulundukları konum *Şekil-7*'te gösterilmektedir. *Şekil-7*'te yer almayan reis acil demirleme durumuna karşı başüstünde, demir ırgatının yanında bulunduğuunu ve kazayı görmediğini ifade etmiştir.

Şekil 7:Tolunay Gemisi Personelinin Kaza Anındaki Konumları

TOLUNAY gemisi personelinin kaza anındaki konumları ve TCSG 25 botunun VALENTIN PIKUL'a koruma ve refakat etmek için TOLUNAY gemisinin önünde U dönüşü yapmasından kazanın gerçekleştiği ana kadar meydana gelen olaylar zinciri incelendiğinde, TOLUNAY gemisinde görevli personelin DÇÖT ve STCW Kod hükümleri doğrultusunda tam ve etkili bir gözcülük görevini yerine getirmediği anlaşılmaktadır. Bu durumun kazanın meydana gelmesine etki eden temel faktörlerin başında olduğu değerlendirilmektedir.

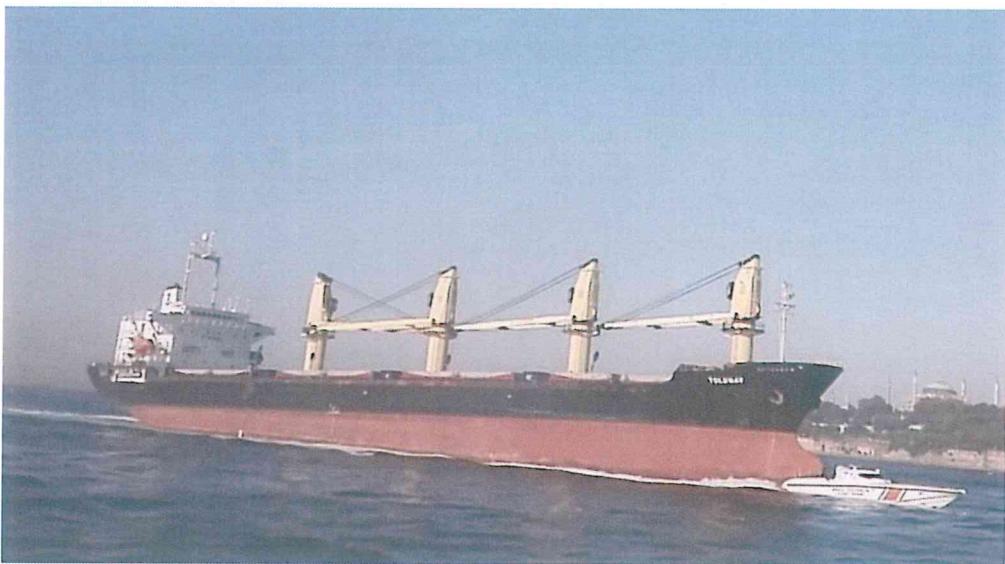
Resim 26:TOLUNAY Gemisinin TCSG 25 Bota Çatması

Bölüm 2.1'de ifade edilen görüşü etkileyen faktörler çerçevesinde çatışmadan hemen önce TCSG 25 botu TOLUNAY gemisinin pruvasında yer alan kör sektör içerisindeyidir. Çatışma ihbarını GTH'ne ilk haber veren gemi bir başka gemi olup, TOLUNAY gemisi çatışmadan yaklaşık 1 dakika sonra İstanbul GTH'ni aramıştır (saat 08:22:11'de ve 08.22:40'ta görüşme sağlanmıştır). Bununla birlikte çatışmanın gerçekleştiği ana kadar geçen 7 dakika içinde TOLUNAY gemisinin rotasını kademeli olarak 6.4 derece sancağına yani TCSG 25'e doğru değiştirmiş ve çatışmadan kaçınmak için rota ve hızında bir değişikliğe gitmemiştir. Diğer taraftan ilk duyulan düdük ile sonrasında duyulan düdük seslerinin birbirinden farklı tonlarda olduğu dikkat çekmektedir.

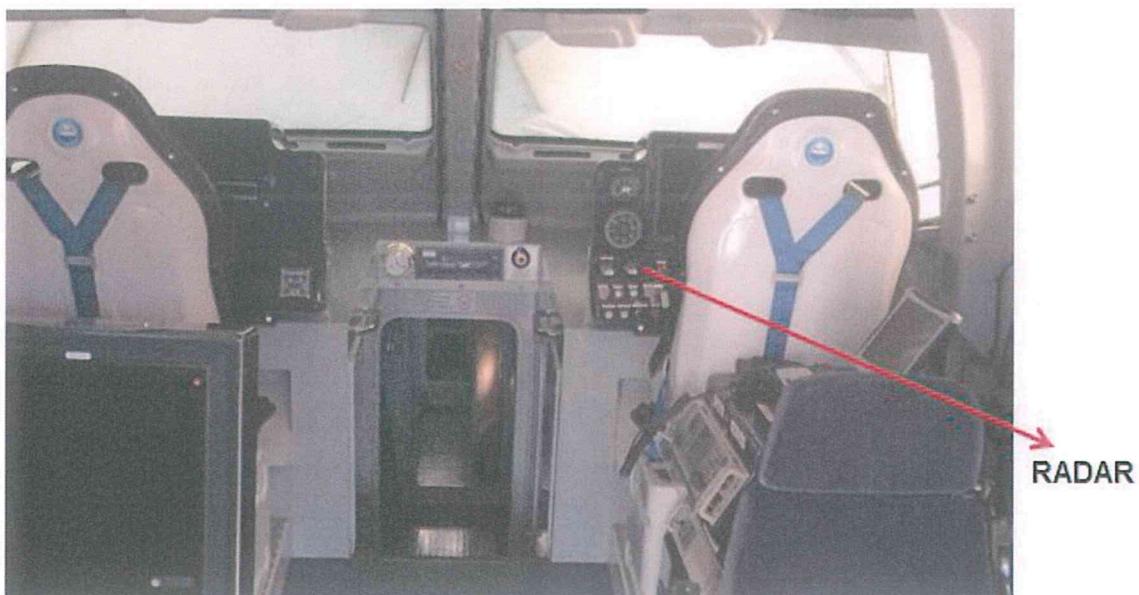
TCSG 25 botunda köprüüstü merkez hattının hemen sancağında bir adet radar bulunmaktadır (*Resim:27*).

Resim 27:TCSG 25 Botun Radarı

Çatmadan sonra TCSG 25 botta yapılan incelemelerde TCSG 25 botunda köprüüstündeki elektronik cihazlara elektrik beslemesini gösteren panelde radara giden besleme ünitesinin yeşil yandığı (*Resim:28*), dolayısıyla TCSG 25 botun radarının bozuk olmadığı kanaatine varılmıştır. TCSG 25 botun radarının seyir boyunca aktif olarak çalışıp çalışmadığına ilişkin net bir bilgi olmamakla birlikte, çatmadan 1 dakika öncesini gösteren Rusya Federasyonu bağlısı savaş gemisi tarafından kaydedilen video görüntüsünde TCSG 25 botun radar anteninin dönmediği, dolayısıyla aktif olarak çalışmadığı değerlendirilmektedir.
