## M/V VESTIMAR

Kuruyük Gemisinde Acente Görevlisinin  
Denize Düşmesi Sonucu Hayatını Kaybetmesine İlişkin  
Deniz Kazası İnceleme Raporu

İzmir, Aliğa Limanı  
05 Şubat 2011

Rapor No:1/2011

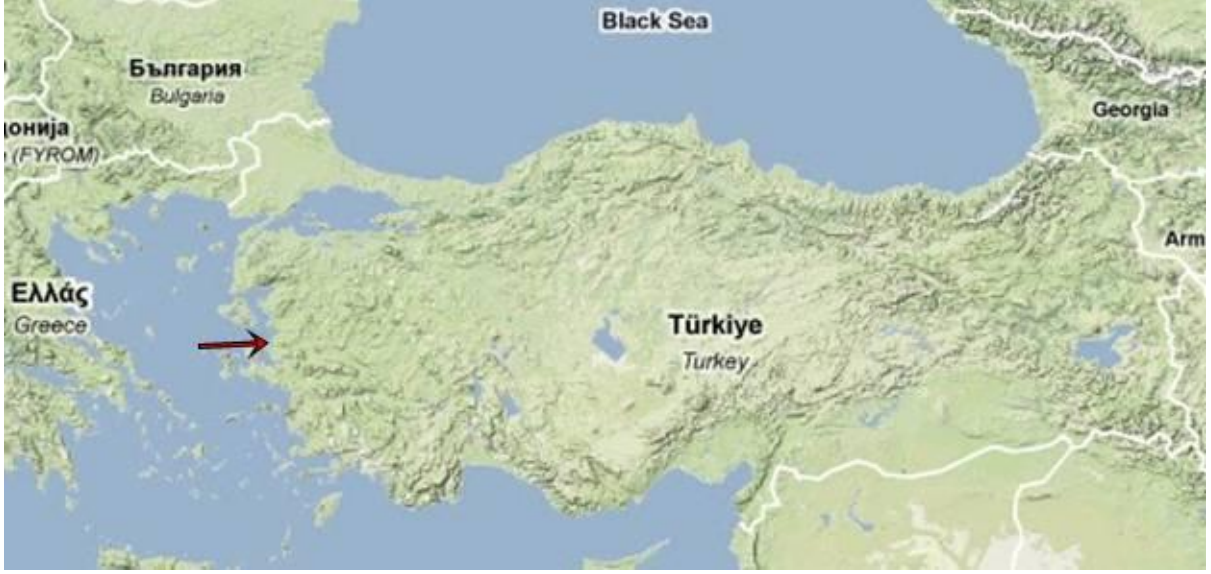
Resim 1: Kazanın Yeri

Kamboçya Bayraklı, 2466 Grostonluk VESTIMAR isimli Volga-Balt nehir tipi kuruyük gemisi, 05 Şubat 2011 tarihinde, Aliğa Liman Başkanlığı sorumluluk sahasında bulunan Nemrut Koyu / İ.D.Ç. İskelesinde, günün erken saatlerinde yük tahliyesini tamamlamış ve çıkış işlemlerinin tamamlanması için acente görevlisini beklemeye başlamıştır.
