## CİDDİ DENİZ KAZASI RAPORU

**GEMİNİN ADI** : YAVUZ NAZ  
**IMO NUMARASI** : 8732855  
**GEMİNİN BAYRAĞI** : TÜRK  
**KAZA YERİ** : Tekirdağ CEYPORT Limanı 6 Mil Açığı  
**KAZA TARİHİ / SAATİ** : 02.03.2023 / 06:05 (TSİ)  
**ÖLÜ / YARALI DURUMU** : -/-  
**HASAR DURUMU / ÇEVRE KİRLİLİĞİ** : 14 Araç Yanmıştır/-

Heyet Karar No: 12/DNZ-05/2023

Tarih: 19 /06/ 2023

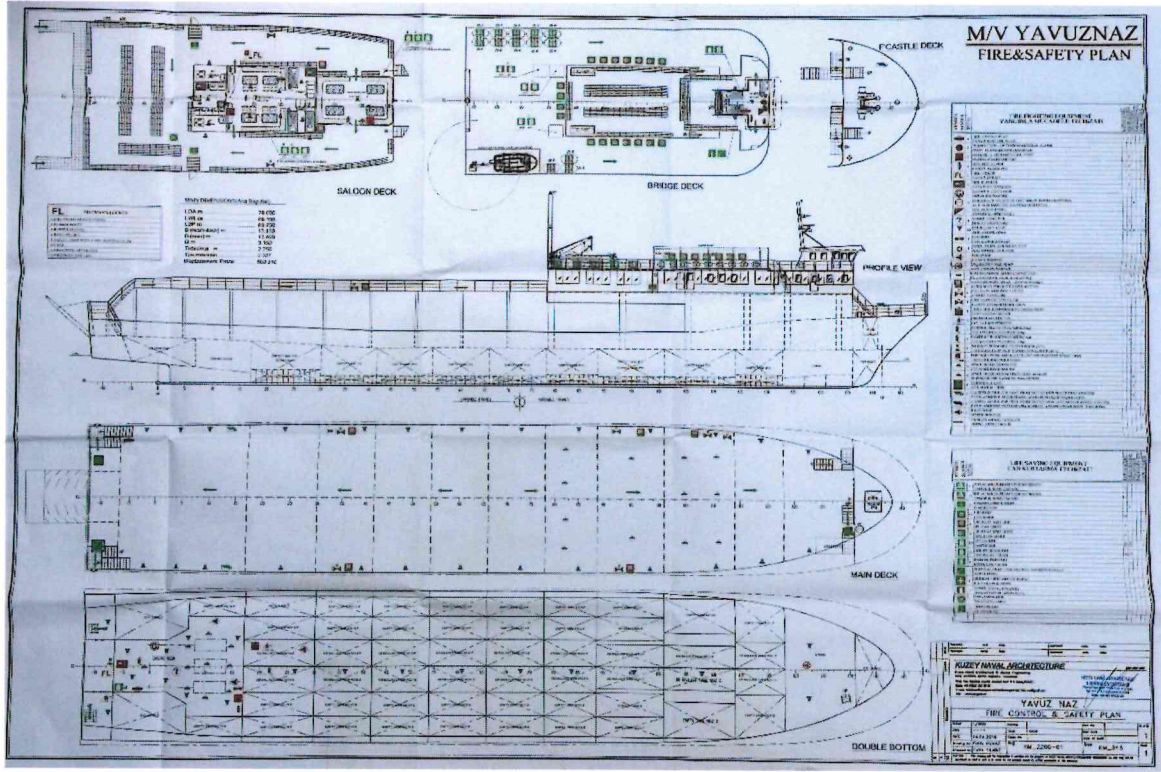
*Resim 21 Yavuz Naz gemisi Yangın planı*

YAVUZ NAZ gemisine 15.06.2025 yılına kadar yıllık denetimler yapılmak kaydı ile geçerli Denize Elverişlilik Belgesi ( DEB ) düzenlenmiştir. Bu belgeye göre, yolcu taşıma kapasitesi kış ayları için 46, yaz ayları için 300 kişi olarak izin verilmiştir. Gemideki can kurtarma teçhizatı 13 can salı 315 kişi kapasiteli, 8 can simidi, 305 can yeleği ve 23 çocuk can yeleği olarak görülmektedir. Gemide sabit yangın söndürme tertibatının olduğu, biri makine dairesinde diğeri baş altında olmak üzere 2 adet yangın pompası, 9 adet yangın istasyonu, 14 adet (2x50 lt foam (köpük ), 2x2 kg ve 10x6 kg kuru kimyevi toz) portatif yangın söndürme cihazları ile donatıldığı, 2 adet yangın elbisesi ve 9 adet yangın hortumunun sertifikaları ile mevcut olduğu yangın planına göre DEB sörveyinde kontrol edilmiştir (Resim 21).
