UEİM / Ulaşım Emniyeti
İnceleme Merkezi

ÇOK CİDDİ DENİZ KAZASI NİHAİ İNCELEME RAPORU

DONATANI VE İŞLETENİ	: Gerçek Kişiliklere Ait
DENİZ ARACININ ADI ve CİNSİ	: ANEMONE – Özel Tekne
DENİZ ARACININ BAYRAĞI	: Türkiye
OLAY YERİ	: Bozburun – Marmaris / MUĞLA
OLAY TARİHİ	: 02.08.2017 / 10:20
ÖLÜ ve YARALI DURUMU	: 3 Ölü , 2 Yaralı
HASAR DURUMU ve ÇEVRE KİRLİLİĞİ	: Batma / Çevre Kirliliği Yok

Heyet Karar No:19/ DNZ-01 / 2020

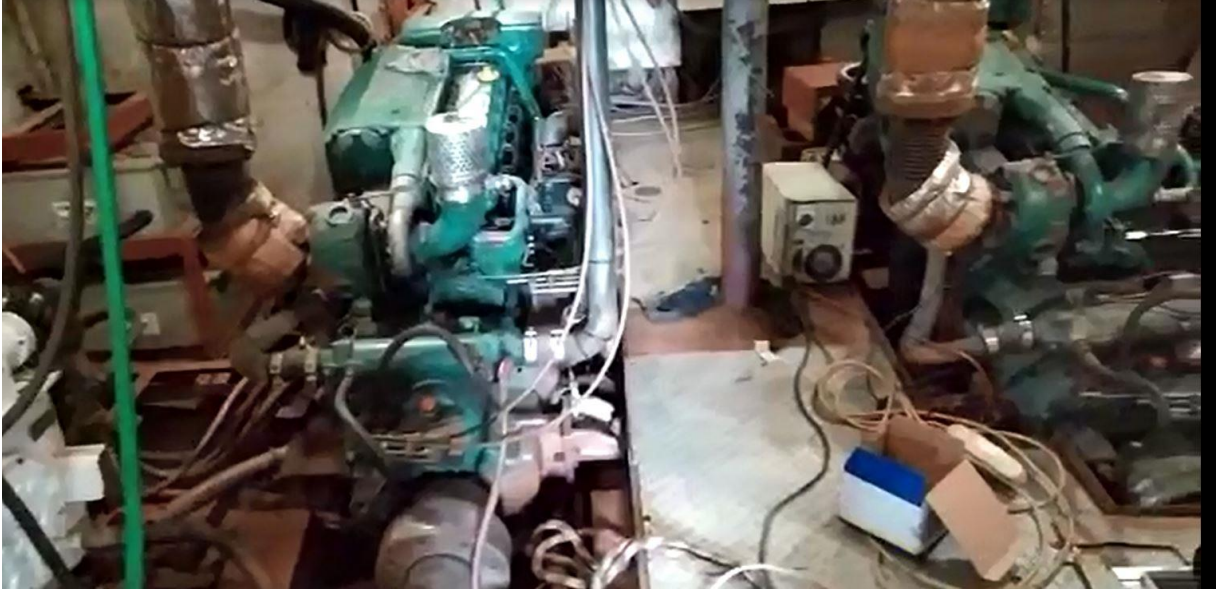
Resim 8: Teknenin Makine Dairesi.

ANEMONE teknesinin kıç kısmında, personel yaşam mahalli giriş kapağı bulunmaktadır. Bu kapaktan personel yaşam mahalline giriş ve çıkış yapılmaktadır. (Resim 6) Teknenin makine dairesine de personel yaşam mahallinden girilmektedir. (Resim 7-8)
