**HAVA ARACI CİDDİ OLAYI ARAŞTIRMA VE İNCELEME NİHAİ RAPORU**

**HAVA ARACININ TİP VE MODELİ** : Boeing B737-800

**TESCİL İŞARETİ** : TC - CCK

**CİDDİ OLAY TARİHİ** : 07.01.2020

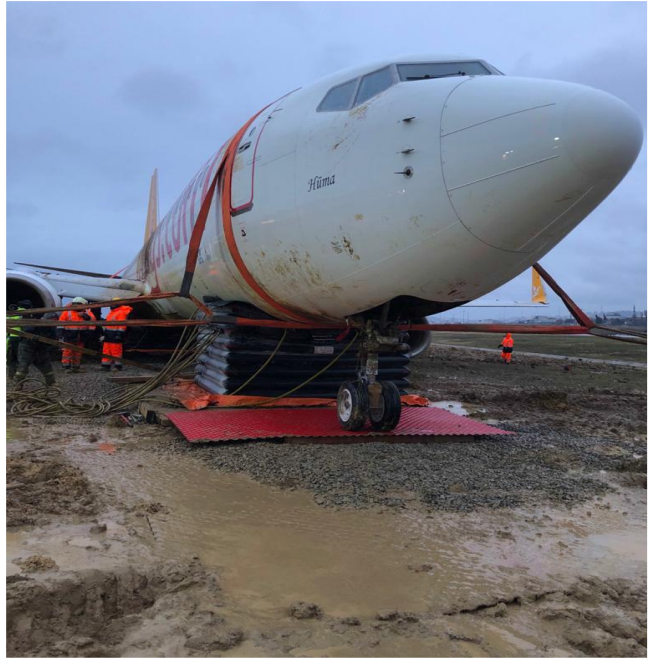
**Resim-5: Hava Aracı Kurtarma Operasyonu**

UEİM uzmanlarının nezaretinde 21 saat s ren  alıřmalar neticesinde hava aracı bulunduęu yerden  ıkartılıp, THY Teknik  n ne parka  ekilerek emniyete alınmıřtır. Ciddi olay b lgesi tamamen boşaltılıp pistin temizlięi yapıldıktan sonra, u uř operasyonları i in emniyetli hale getirilen Sabiha G k en Havalimanı 03:00 UTC itibari ile NOTAM kaldırılarak u uřlara a ılmıřtır.

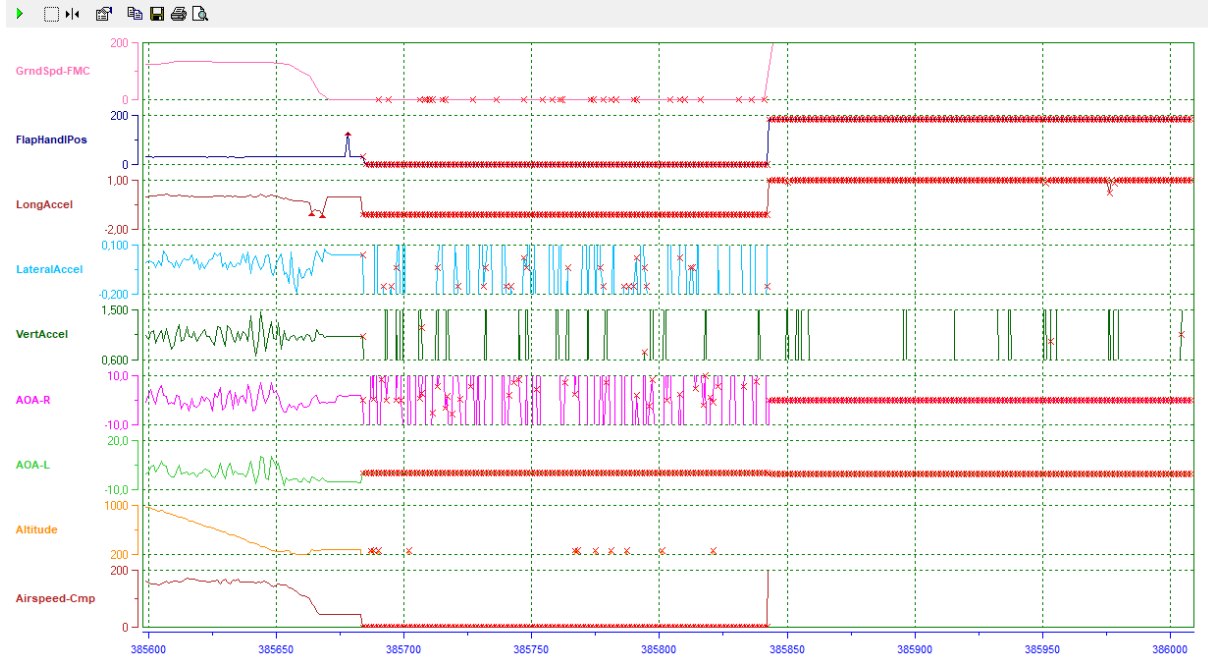
**Grafik-1: FDR Analizi Tüm Sistemler**

- Son yaklaşma safhasına kadar önemli bir FDM olayı olmadığı,
- Rule, kalkış, alçalış safhalarının şirket Operasyon El Kitabı ve regülasyonlarına uygun olarak gerçekleştirildiği,
- Alçalış sonu, Sabiha Gökçen Havalimanı 06 pistine stabil bir ILS yaklaşması yapıldığı,
- Tüm yaklaşma boyunca 1000 feet'ten oturuş noktasına kadar, 020 derece istikametinden
