**ULAŞIM EMNİYETİ İNCELEME MERKEZİ BAŞKANLIĞI**

**HAVA ARACI KAZASI ARAŞTIRMA VE İNCELEME NİHAİ RAPORU**

**SAHİBİ ve İŞLETMECİSİ** : Baknet Bilgi İşlem ve Taş. Tic. A.Ş.  
**HAVA ARACININ TİP VE MODELİ** : Eurocopter EC130 B4  
**TESCİL İŞARETİ** : TC-HCB  
**KAZA YERİ** : Çiğli / İzmir  
**KAZA TARİHİ** : 30 Ağustos 2022  
**ÖLÜ VE YARALI DURUMU** : 1 Hafif Yaralı  
**HAVA ARACI HASAR DURUMU** : Ağır Hasar

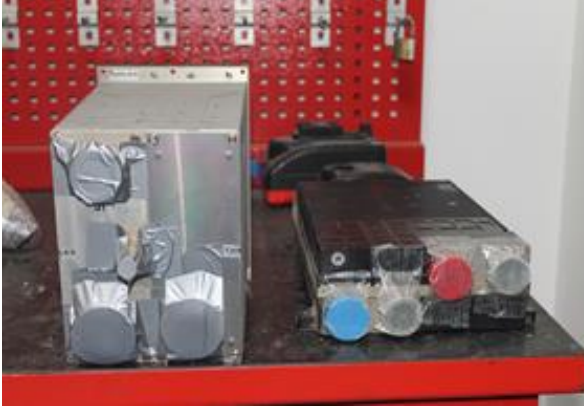
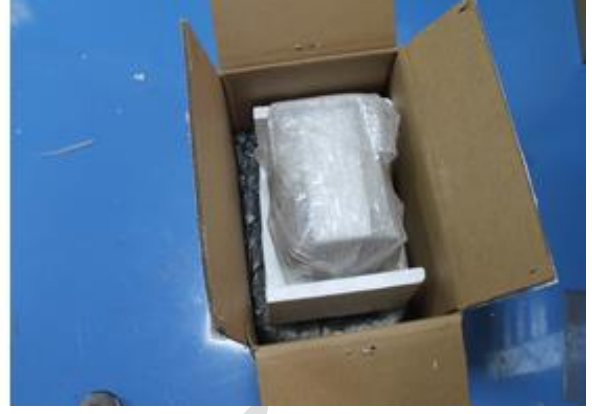
**Resim-9:** Emniyete Alınmış VEMD ve DECUC

TC-HCB tescil işaretli, Eurocopter EC130 B4 tipi hava aracının, Vehicle and Engine Multifunction Display (VEMD) ve Digital Engine Control Unit (DECU) uçuş kayıt cihazları ile donatılmış olduğu tespit edilmiştir. İncelemenin ileri safhalarında kullanılmak üzere emniyete alınan kayıt cihazlarındaki veriler BEA’de indirilerek deşifresi yapılmıştır. Deşifre analizi, Analiz başlığı altında sunulmuştur.

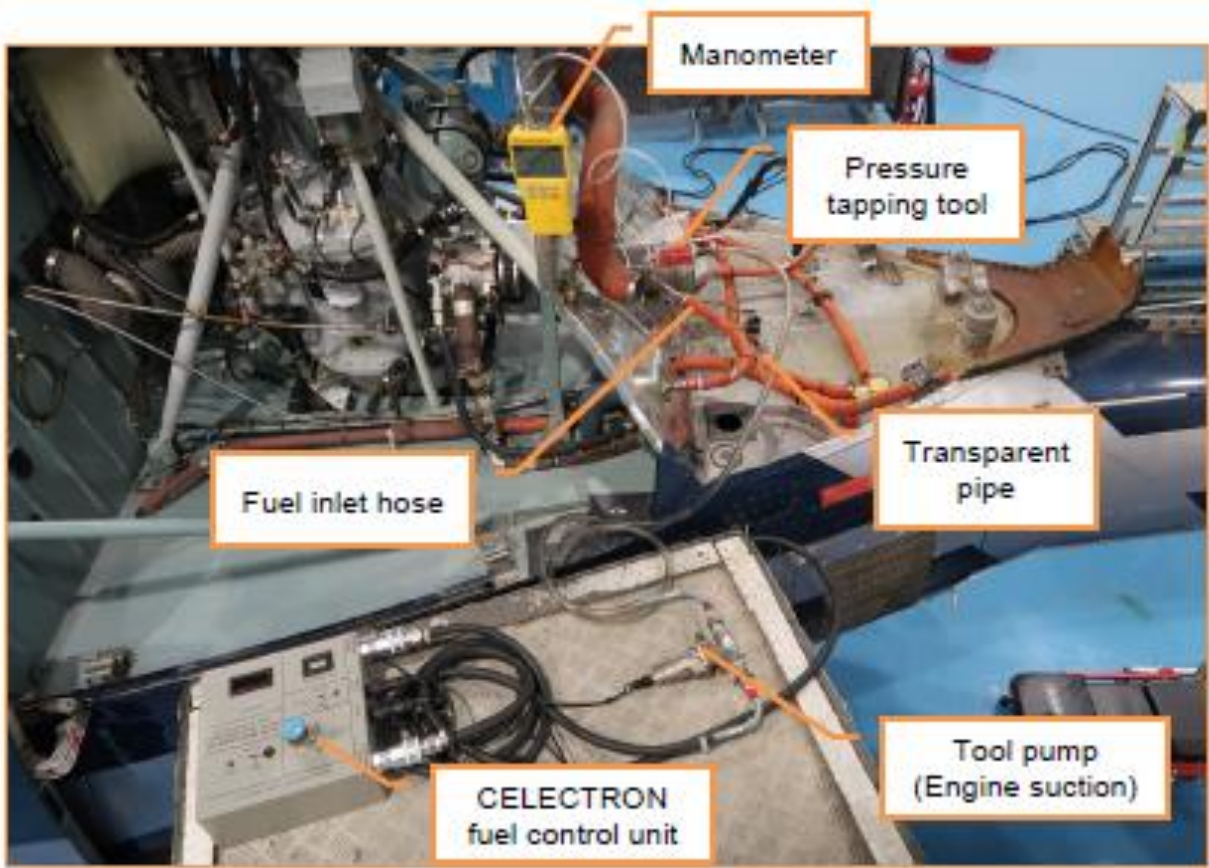
**Resim-17:** Yakıt Sistemi Test Düzeneđi

- Hava aracının yakıt devresinin tamamen kontrol edildiği,
- Yakıt devresi kontrollerinde sistemin normal çalışmasını engelleyecek herhangi bir anormalliğin tespit edilmediği,
- Yakıt sisteminde, aksesuarlarda ve borularda herhangi bir sızıntının olmadığı,
- Emme modundayken besleme hattı tarafından hava girişinin olmadığı,
- Anormal bir basınç kaybına rastlanılmadığı,
- HMU girişinde hesaplanan mutlak basıncın Arriel 2B1 kurulum manuelinde belirtilen gereksinimleri (877mbars > 353mbars) karşıladığı tespit edilmiştir.

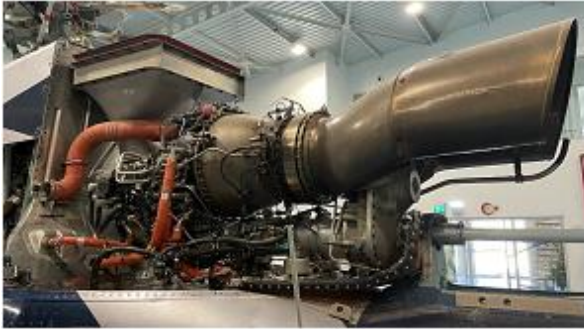
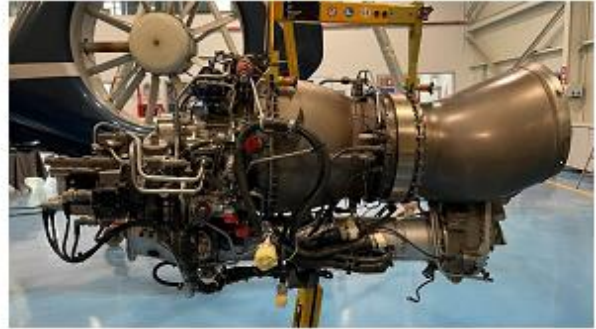
**Resim-19:** Hava Aracına Bağlı ve Demonte Halde Motor

- Yapılan gözle kontrole göre motorun doğru monte edilmiş ve iyi durumda olduğu,
- Hava aracı ile motor arasındaki bağlantıların (hava, yakıt ve yağ) doğru yapılmış ve iyi durumda olduğu,
- Transmisyon şaftının hasarsız ve iyi durumda olduğu,
- Manuel olarak test edilen Free Wheel'in olması gerektiği şekilde hareket ettiği,
- HMU, Starter Generator, Oil Pump ve Alternator aksesuarlarının doğru şekilde monte edildiği,
- Axial Compressor'un iyi durumda olduğu ve Gas Generator'un gerektiği gibi döndüğü (Modül 02),
- Power Turbine Blade'lerinin iyi durumda olduğu ve Transmission Line'nın gerektiği gibi döndüğü (Modül 04),
- Elektriki ve mekanik manyetik tapalarda partiküle rastlanmadığı tespit edilmiştir.

- Centrifugal kompresörün ve yanma odasının çoğu parçasında bir miktar tortu bulunmuştur. (Tuz, Kalsiyum, temizlik ürünü, mümkünse analizden sonra belirlenebilecek toz)
- Ayrıca, bazı blade'lerde yağ izleri bulunmuştur. (Muhtemelen kazadan sonraki motor pozisyonundan dolayı)

Motorun test bench'te test edilmesi amacıyla Safran HE Onarım Merkezine gönderilmesine karar verilmiştir.

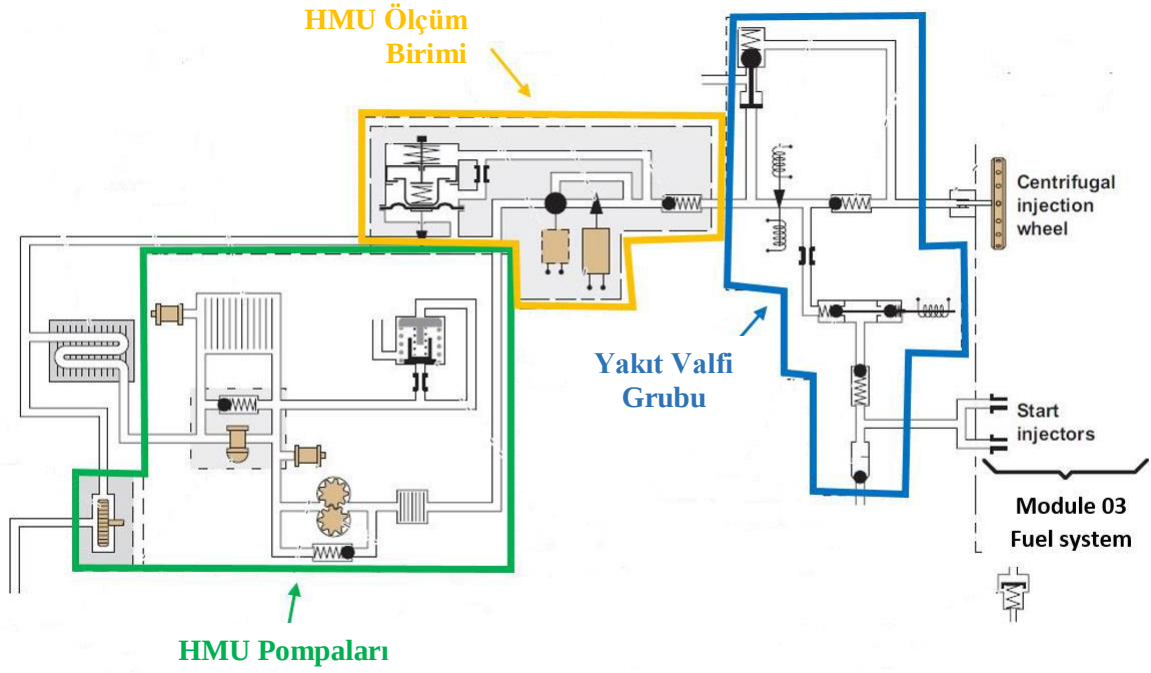
**Şekil-1: Parçaların Gösterimi**

- Motor tezgah üzerine monte edildi. İlk çalıştırmada motoru otomatik modda çalıştırmak mümkün olmadı.
- Motorun manuel mod kullanılarak çalıştırılmasına karar verildi (bu mod, yakıt akışını manuel olarak kontrol etmeyi sağlar).
- Motor yerde rölantide ve ardından uçuş pozisyonunda stabilize edildi (NG yaklaşık %77 ve NTL %100) ancak yakıt akışı sınırlaması (yaklaşık 118 L/H) nedeniyle daha ileri gitmek mümkün olamadı.
- Aşağıdaki parçalarda yakıt akışı sınırlamasını belirlemek için sorun giderme işlemi başlatıldı.
  - HMU pompaları (Düşük ve yüksek basınç)
  - HMU ölçüm ünitesi
  - Yakıt valfi
  - Modül 03 yakıt sistemi (Enjeksiyon manifoldu ve enjeksiyon çarkı)

- Uygulanan parça deęişimleri, yakıt akışı sınırlamasının modül 03 yakıt sistemindeki (Enjeksiyon manifoldu ve/veya Enjeksiyon çarkı) bir kısıtlamadan kaynaklandığı sonucuna varılmasını sağladı.
- Modül 03 yakıt sistemindeki yakıt akışı sınırlamasının kaynağını anlamak için tezgâh üzerindeki testin durdurulmasına ve motorun ve modül 03'ün sökülmesine karar verildi.
- Sınırlamanın sadece modül 03 yakıt devresinden kaynaklandığını doğrulamak için HMU pompalarının özelliklerini test etmeye de karar verildi.

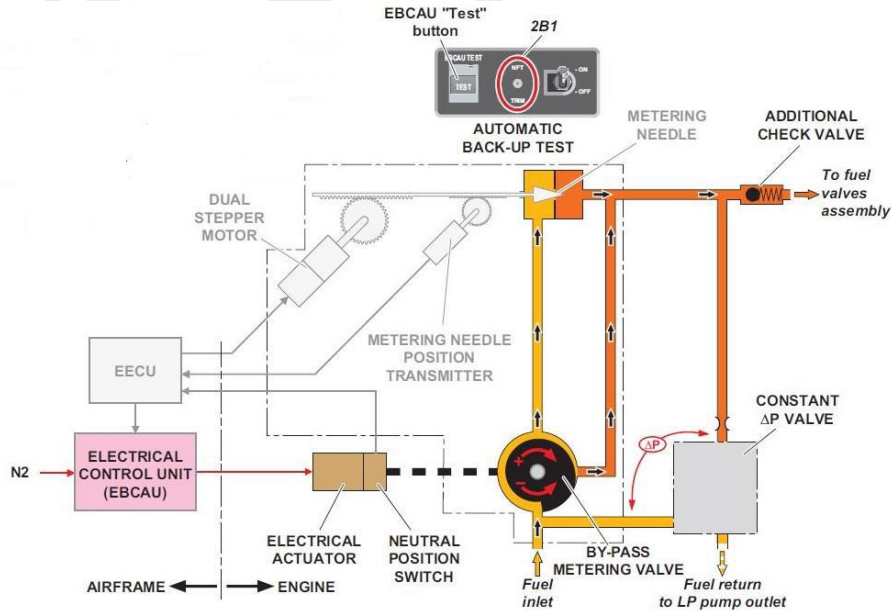
**Şekil-2: HMU Back-up Sistemi**

- Yakıt valfi grubu değiştirildi. Herhangi bir değişim yaşanmadı (yakıt akışı hala sınırlı).
- Ölçüm ünitesinde sorun gidermek için yedek sistem (by-pass) kullanıldı (amaç ölçüm iğnesini by-pass etmekti - Şekil-2) Yedek sistemin kullanılması hiçbir şeyi değiştirmede (yakıt akışı hala sınırlı).

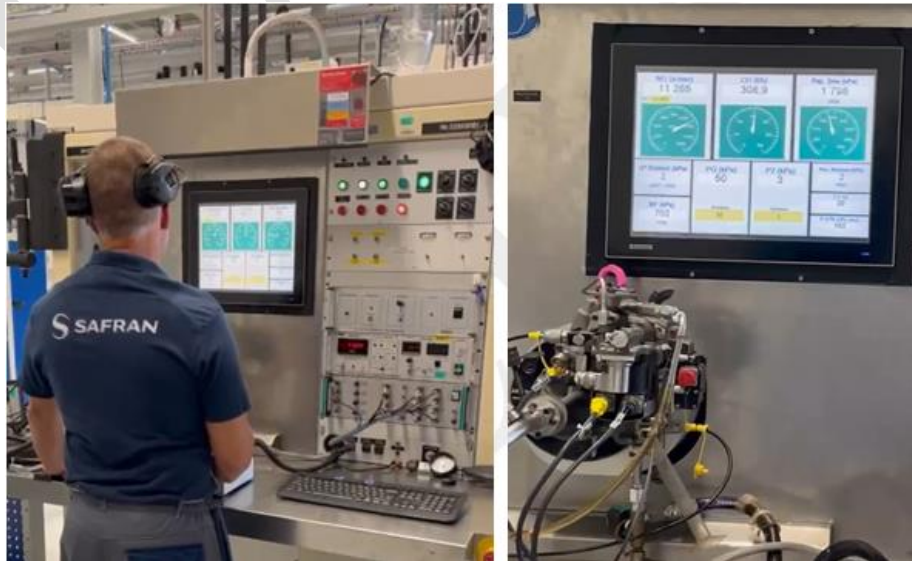
**Resim-22: HMU Testi**

HMU, yakıt akış özelliklerini doğrulamak için teçhizat testine tabi tutulmuştur. Yakıt akışı, HMU ATP spesifikasyonuna uygundur.
