**ULAŞIM EMNİYETİ İNCELEME MERKEZİ BAŞKANLIĞI**

**HAVA ARACI CİDDİ OLAYI ARAŞTIRMA VE İNCELEME NİHAİ RAPORU**

**HAVA ARACININ TİP / MODELİ** : Boeing 737-800 (8F2)

**TESCİL İŞARETİ** : TC-JHT

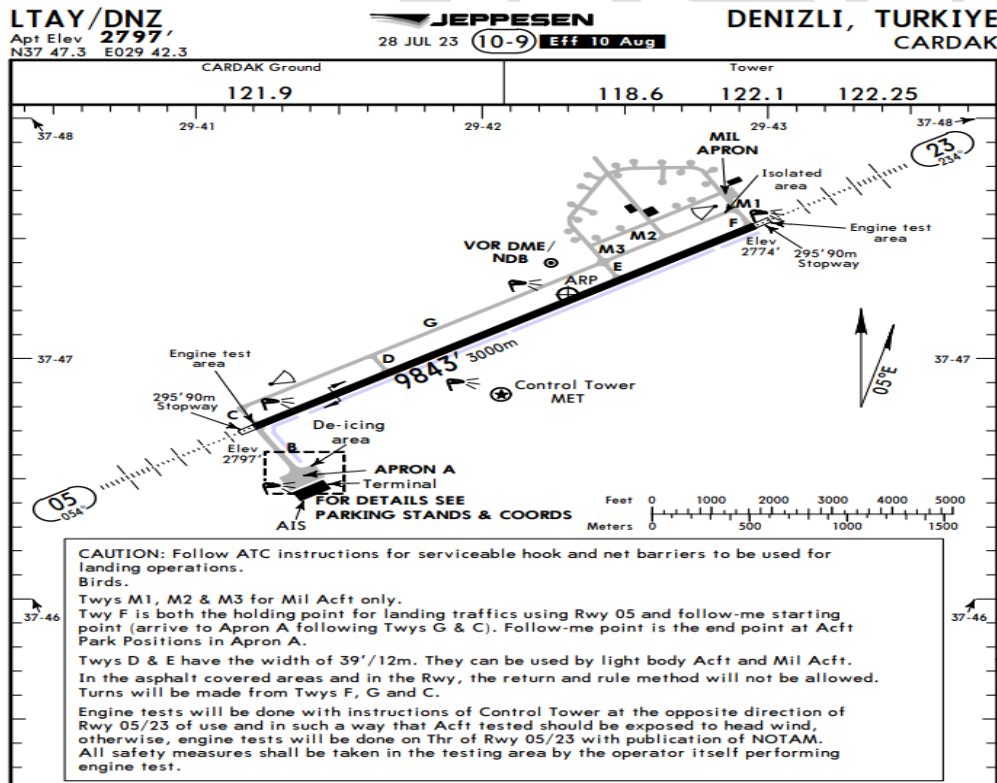
**Figür-1:** Denizli Çardak Havalimanı

Denizli Çardak Havalimanı, pistleri 05/23 doğrultusunda olup, 05 pistine RNP yaklaşması bulunmaktadır. Her iki pist için de mevcut durma mesafesi 3000 metredir. Her iki pist başında hook bariyeri olma ihtimali bulunmaktadır. Hook bariyer mesafesi meydan bilgi notunda belirtilmektedir.

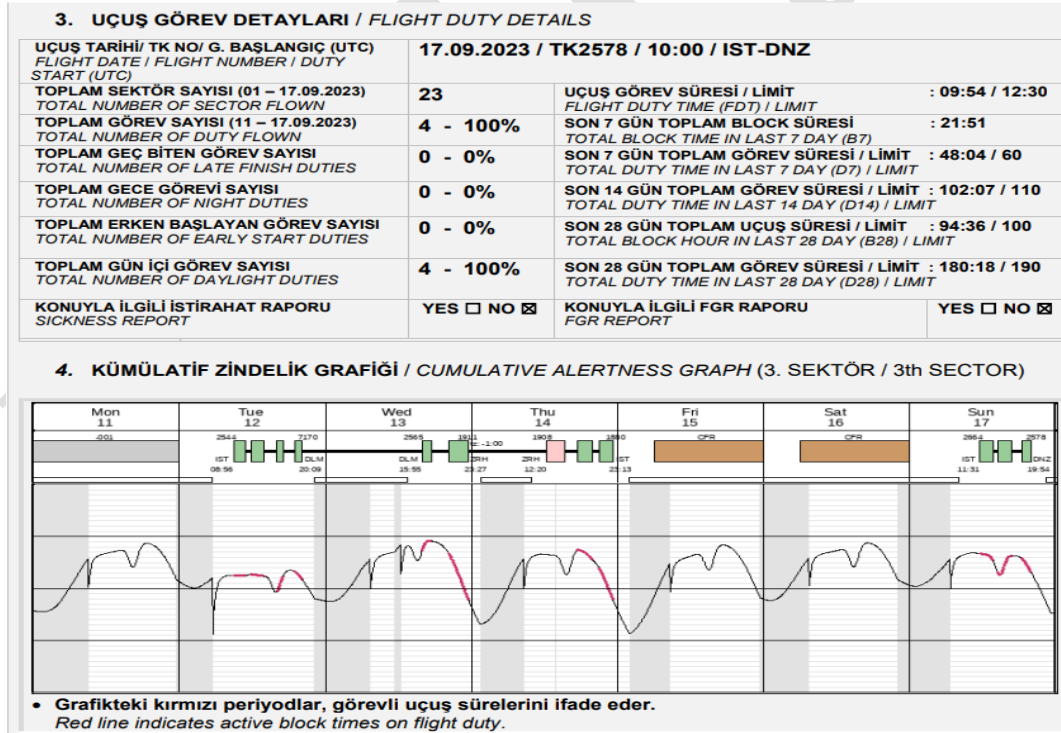
Ekran Görüntüsü-3: Kaptan Pilota Ait Zindelik Değerleri

Yorgunluğun ciddi olaya faktör olmadığı değerlendirilmiştir.

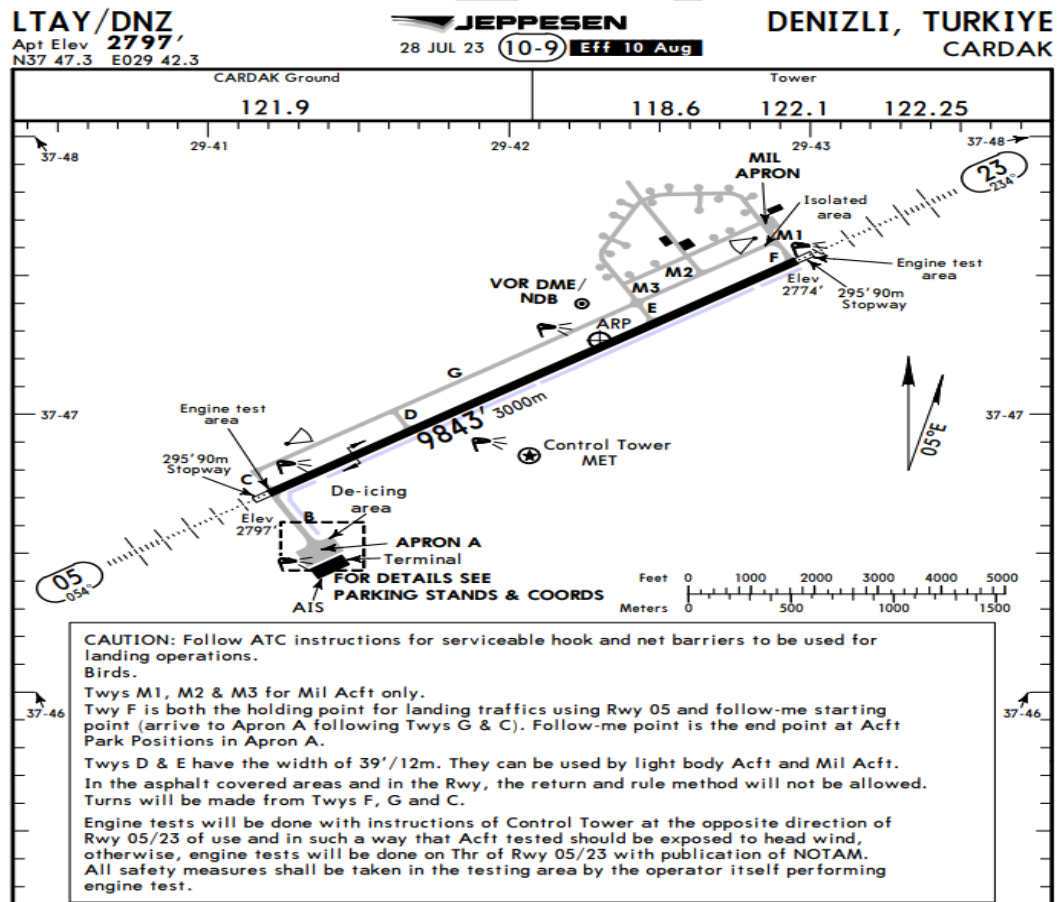
Tablo-3: Havalimanı Bilgileri

- Denizli Çardak Havalimanı pistleri 05/23 doğrultusunda olup; 05 pistine RNP yaklaşması bulunmaktadır.
- Her iki pist için de mevcut durma mesafesi 3000 metredir.
- Her iki pist başında hook bariyeri olma ihtimali bulunmaktadır.
- Hook bariyer mesafesi Meydan Bilgi Notunda belirtilmektedir.
- Operasyonun yapıldığı saatlerde seyrüsefer yardımcıları ve pist ışıklandırmaları ile ilgili gece operasyonunu kısıtlayıcı bir NOTAM bulunmamaktadır.
