**T.C  
ULAŞTIRMA VE ALTYAPI BAKANLIĞI  
ULAŞIM EMNİYETİ İNCELEME MERKEZİ BAŞKANLIĞI**

**HAVA ARACI KAZASI ARAŞTIRMA VE İNCELEME NİHAİ RAPORU**

| <b>Hava Aracı Tip ve Modelleri</b> | : Airbus A321-231<br>: Airbus A330-300 |
| <b>Kaza Tarihi</b> | : 13 /05/ 2018 |

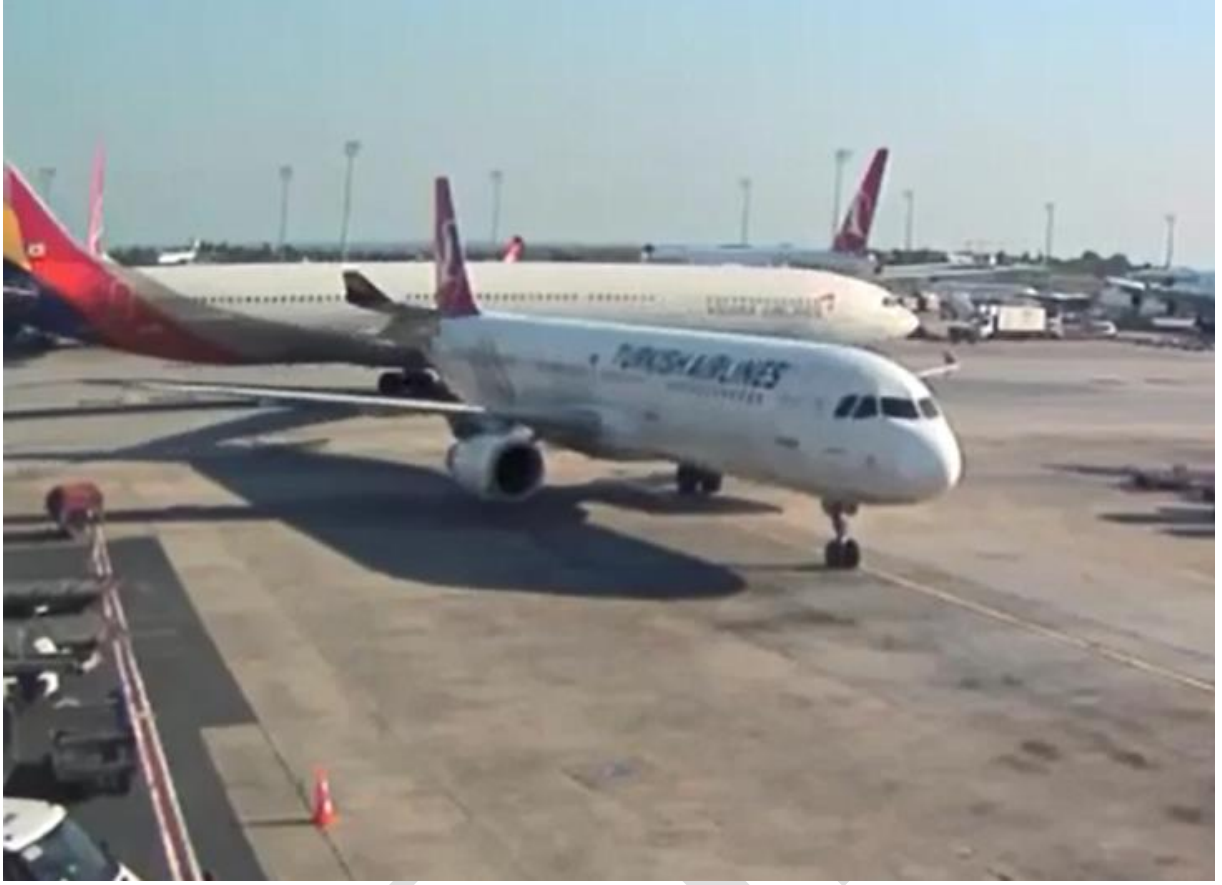
**Resim-3:** Kaza Anı

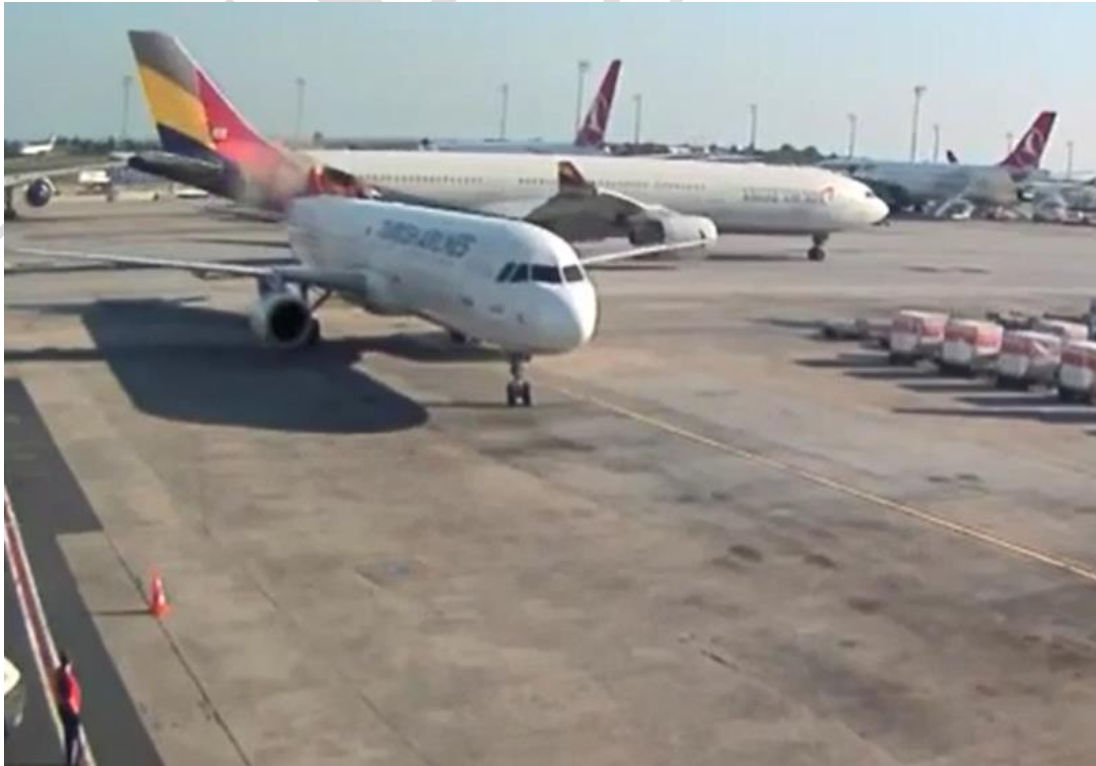
**Resim-4:** Kaza Anı

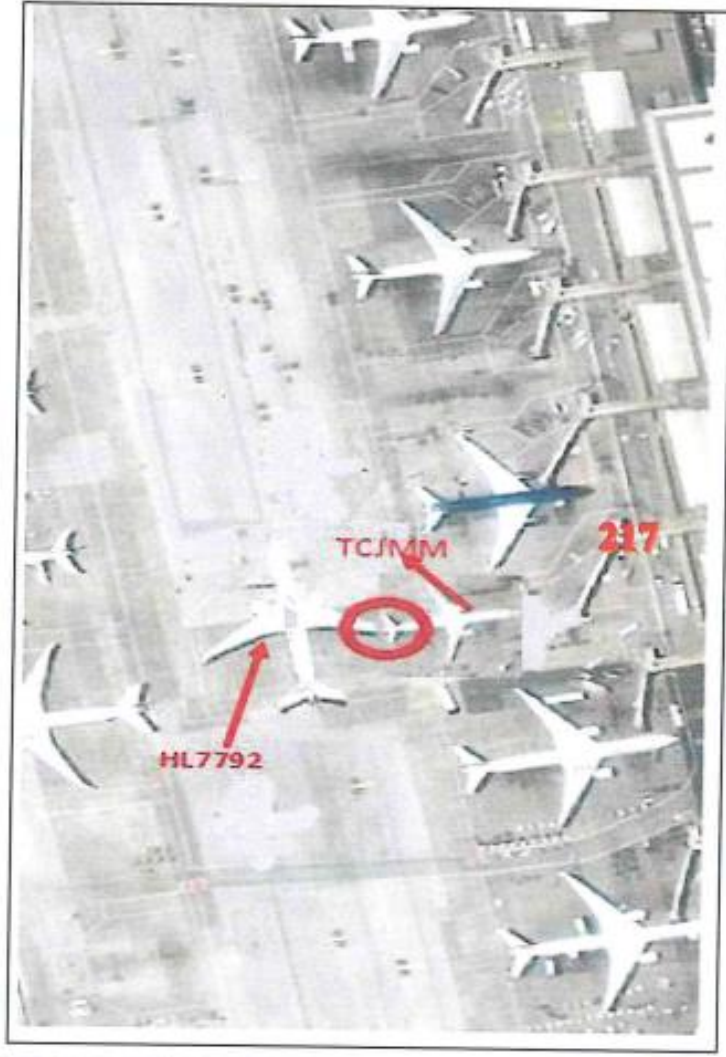
**Kroki-2: Kaza Yeri**

TC-JMM tescil işaretli, 2916 seri numaralı, A321-231 tipi hava aracının, 13.05.2018 tarihinde İstanbul Atatürk Havalimanı'nda 217 numaralı park alanına girerken, G taksi yolundan gelmekte olan, HL7792 tescil işaretli, 1001 seri numaralı, A330-300 tipi hava aracı sağ kanadının, TC-JMM tescil işaretli hava aracının dikey stablizesine çarpması sonucu hasarlı hava aracı kazası meydana gelmiş ve hava aracının dikey stablizesi kırılarak kopmuş, HL7792 tescilli hava aracı bütünlüğünde bozulma olmamıştır.

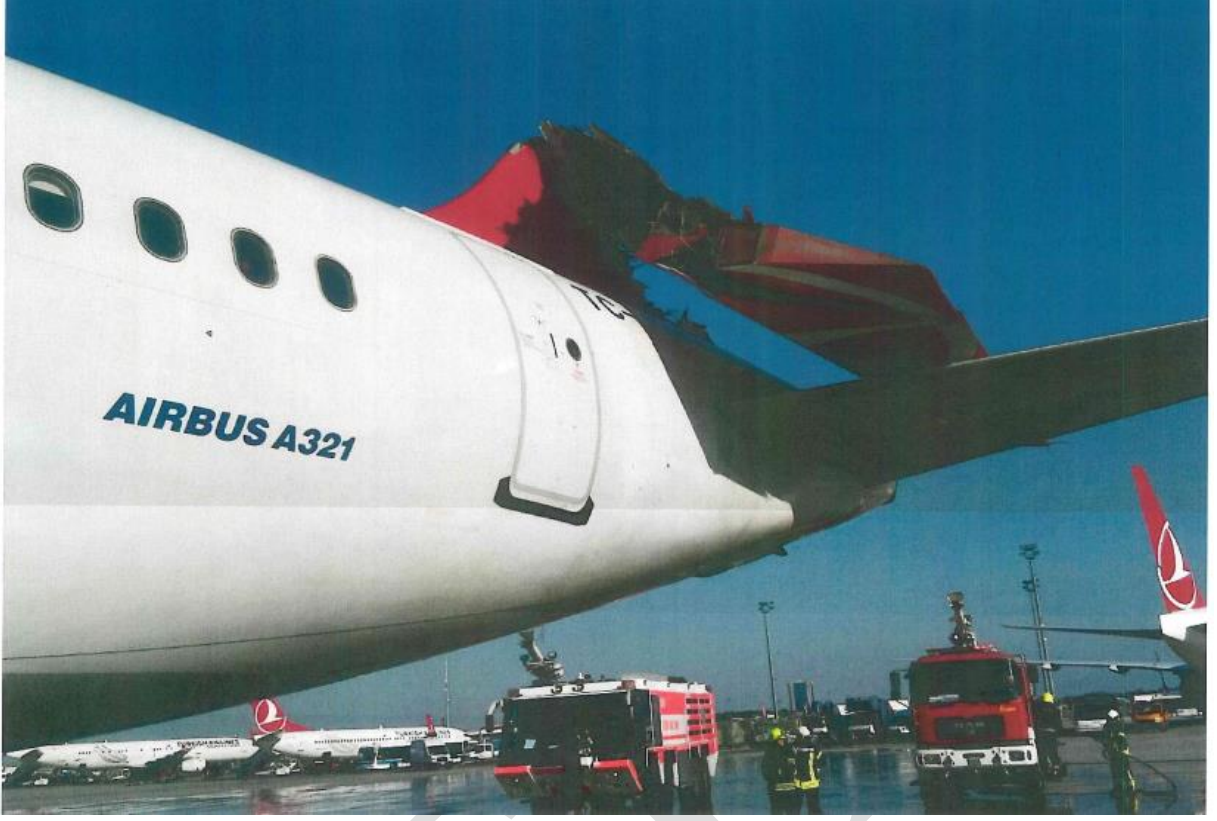
TC-JMM tescil işaretli hava aracı, ARFF birimlerinin nezaretinde THY hangarına ve HL7792 tescil işaretli hava aracı da L2 park yerine çekilmiştir. Daha sonra ARFF birimleri istasyonlarına dönmüştür.

**Resim-27: ARFF Ekipleri**
