T.C.  
ULAŞTIRMA VE ALTYAPI BAKANLIĞI  
ULAŞIM EMNİYETİ İNCELEME MERKEZİ BAŞKANLIĞI

**HAVA ARACI KAZASI ARAŞTIRMA VE İNCELEME NİHAİ RAPORU**

<b>SAHİBİ</b>	: KTO Karatay Üniversitesi
<b>İŞLETMECİSİ</b>	: KTO Karatay Üniversitesi Havacılık ve Eğitim İktisadi İşletmesi
<b>HAVA ARACININ TİP / MODELİ</b>	: Alexander Schleicher ASK 21
<b>TESCİL İŞARETİ</b>	: TC-PTA
<b>KAZA YERİ</b>	: KTO Karatay İniş Şeridi
<b>KAZA TARİHİ</b>	: 01 Haziran 2022
<b>ÖLÜ VE YARALI DURUMU</b>	: 1 Ağır Yaralı
<b>HAVA ARACI HASAR DURUMU</b>	: Hafif Hasar

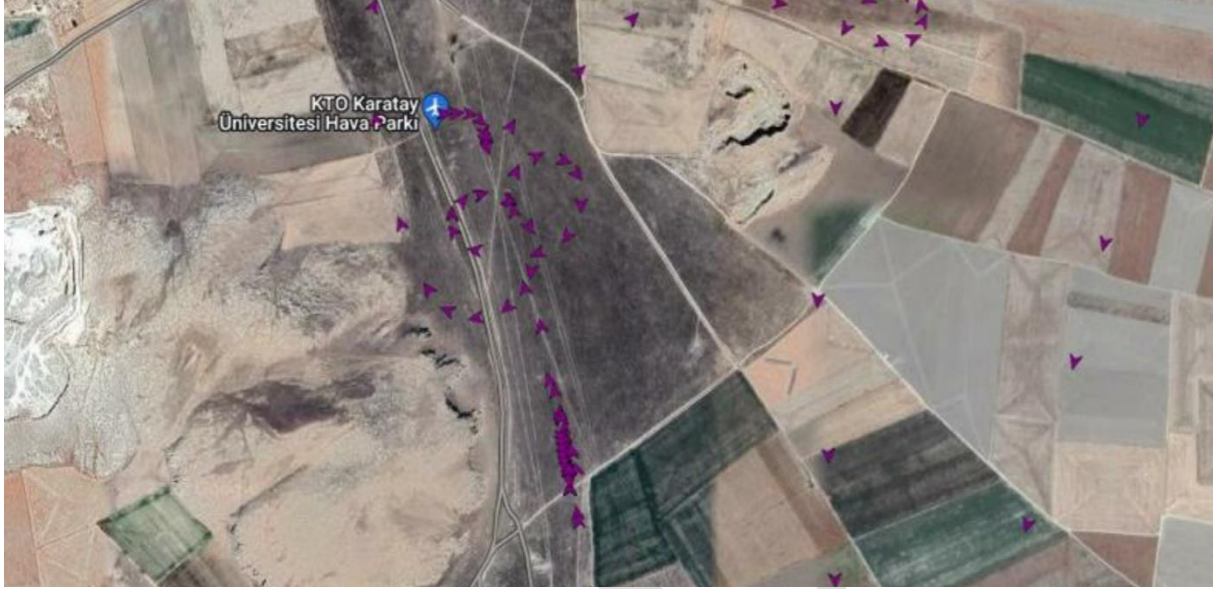
Şekil-1: HATS Görüntüsü

TC-PTA tescil işaretli hava aracında, ICAO Ek-6, Part 2, Hava Aracı Operasyonları, Kısım 2, 2.4.16 Bölümü gereği, uçuş kayıt cihazı bulundurma zorunluluğu yoktur. Hava aracında SHGM, Hava Aracı Takip Sistemi Genelgesi kapsamında HAT Sistemi bulunmaktadır.
