**UEİM** / Ulaşım Emniyeti  
İnceleme Merkezi

## ÇOK CİDDİ DENİZ KAZASI NİHAİ İNCELEME RAPORU

**DENİZ ARACININ ADI VE IMO NO** : İLHAN YILMAZ 5/ 9892638  
**DENİZ ARACININ BAYRAĞI** : Türkiye  
**OLAY YERİ** : Nouadhibou / MORİTANYA  
**OLAY TARİHİ** : 26.11.2019 / 13:00 LT  
**ÖLÜ VE YARALI DURUMU** : Yok  
**HASAR DURUMU VE ÇEVRE KİRLİLİĞİ** : Gemi Tamamen Batmıştır.

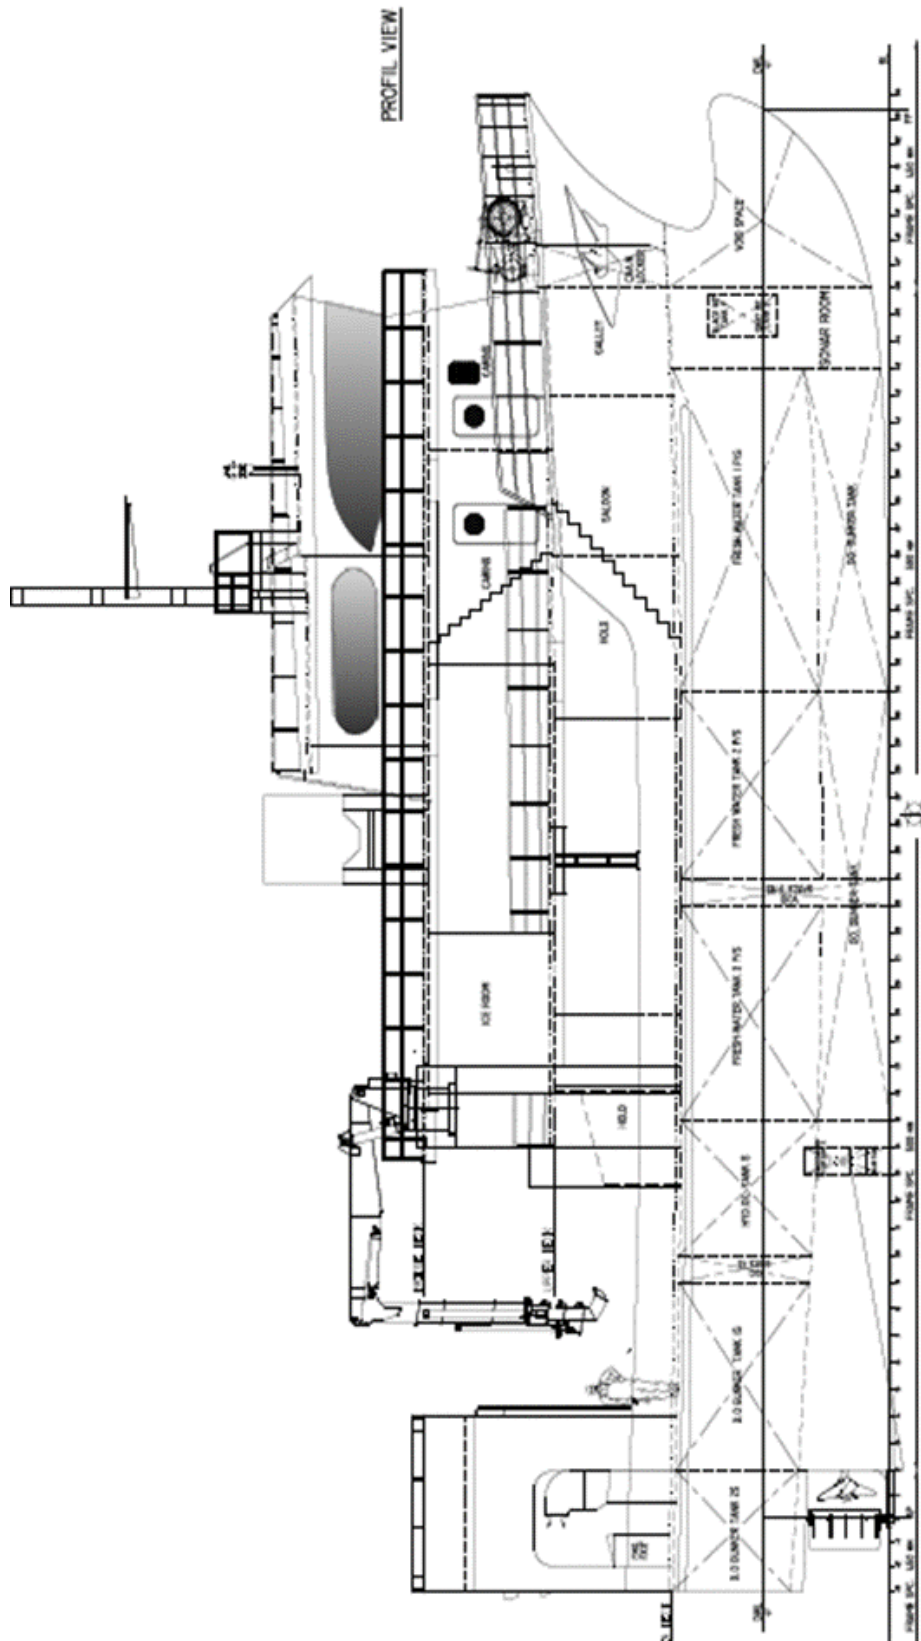
Teknenin Profil Görüntüsü

Toplam 2 adet balık ambarı mevcut olup, her bir ambarda (100cmX 100cm ölçülerinde) 2 adet olmak üzere toplamda 4 adet ambar ağızı vardır.

Teknede her biri 858 kW olan 2 adet dizel ana makine mevcut ve 2 pervanelidir. Boş yüksüz halde baş draft 150 cm, kış draft ise 200 cm olup, trim kış tarafa doğru 50 cm dir.
