**UEİM** / Ulaşım Emniyeti  
İnceleme Merkezi

## CİDDİ DENİZ KAZASI NİHAİ İNCELEME RAPORU

<b>DONATANI</b>	: ODYSSEY NAVIGATION CO. LTD.
<b>İŞLETENİ</b>	: VITA MANAGEMENT S.A
<b>DENİZ ARACININ ADI VE IMO NO</b>	: VİTASİRİT (9231377 )
<b>DENİZ ARACININ BAYRAĞI</b>	: MALTA
<b>OLAY YERİ</b>	: İSTANBUL BOĞAZI
<b>OLAY TARİHİ</b>	: 07.04.2018 / 12:33 UTC
<b>ÖLÜ VE YARALI DURUMU</b>	: -
<b>HASAR DURUMU VE ÇEVRE KİRLİLİĞİ</b>	: GEMİNİN BAŞ TARAFI VE YALIDA BÜYÜK HASAR

Heyet Karar No:12 (DNZ- 3)/2019

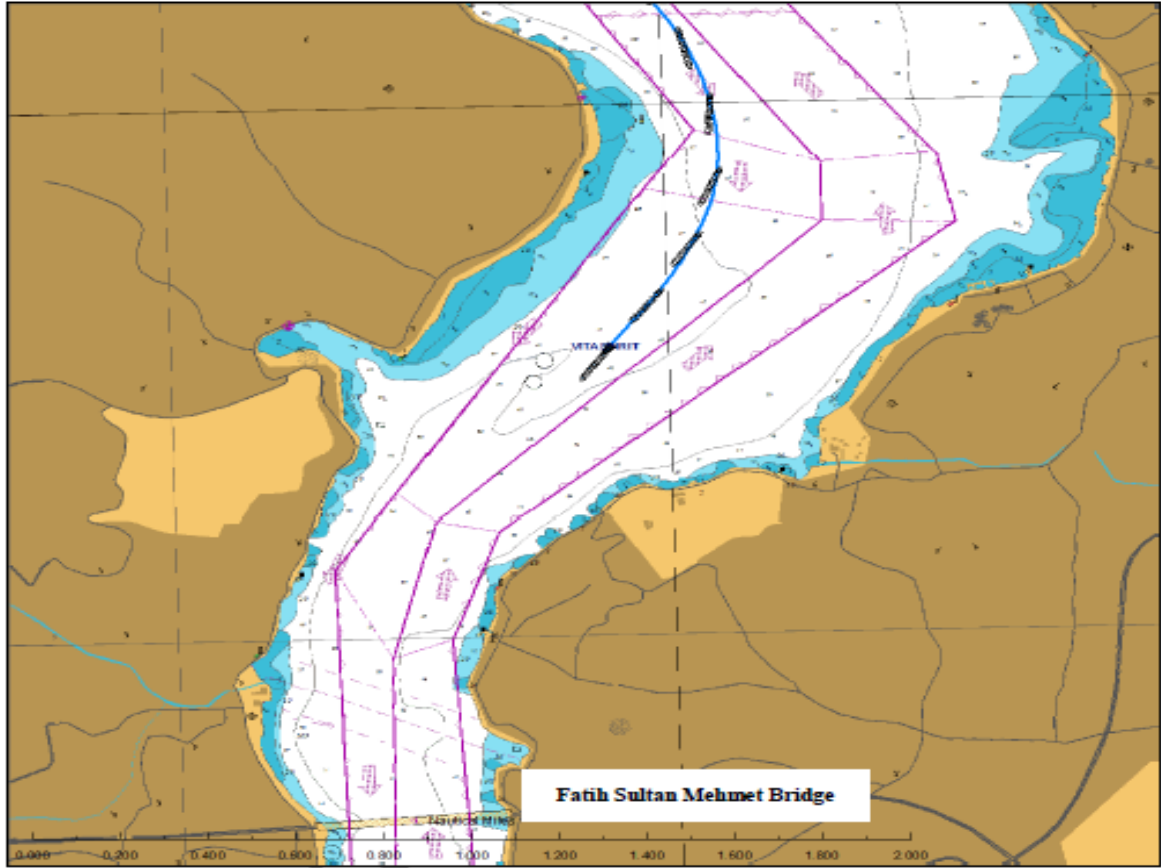
M/V Vitaspirit gemisi Yeniköy burnunu saat 15:20 sularında geçerken sancağa doğru  $70^{\circ}$  dönüşe başlamak için Kılavuz Kaptan sancak  $10^{\circ}$  komutunu vermiştir. Bu sırada, makine dairesinde görevli yağcı, ana makinanın 5 nolu silindir soğutma suyu ceketinde tatlı su kaçağını tespit ederek Baş mühendisi bilgilendirmiştir. Başmühendis, 3. Mühendis ve 4. Mühendis hep birlikte makine kontrol odasında bulunmaktadır. Baş mühendis inceleme yapmak için makine kontrol odasından ayrılmıştır. Başmühendis su kaçağının yerini tespit ettikten sonra, Mühendislere genişleme tankına su takviyesi yapılması için talimat vermiştir. Yaklaşık 4 veya 5 dakika sonra makine arızasını köprüüstünü arayarak kaptana bildirmiştir. Kaptan, Fatih Sultan Mehmet köprüsüne yaklaştıklarını belirterek arızanın bir an önce giderilmesi talimatını vermiştir. (Resim 7)

Resim 7: Vitaspirit gemisinin Yeniköy Bankını geçerken görüntüsü Saat 1524

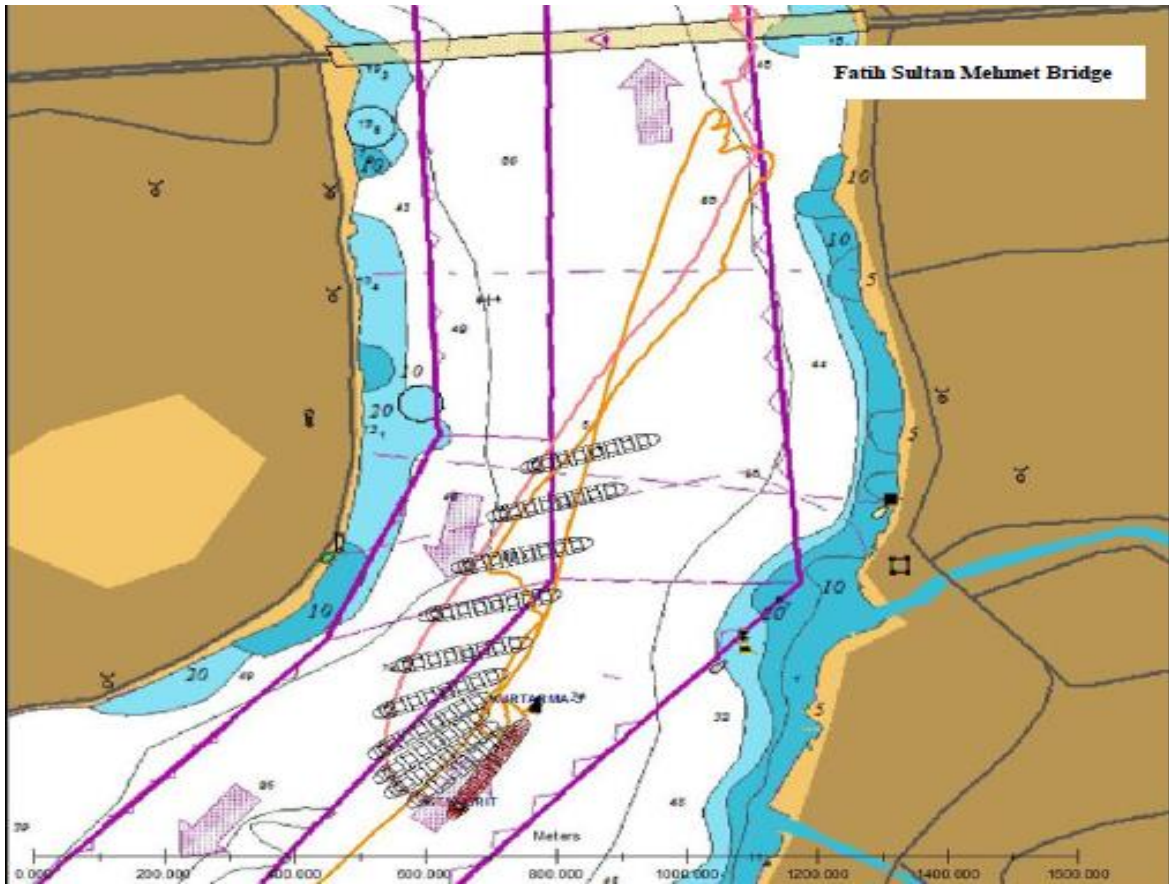
Resim 10: Vitaspirit'in boğazın ortasında demirleme manevrası

Gemi ana makinası çalışmaya hazır hale getirilmiştir. Bu arada, Kurtarma 3 ve Kurtarma 7 römorkörleri geminin yardımına gelmiştir. Römorkörlerin de yardımıyla M/V Vitaspirit gemisi kendi makine gücünü kullanarak saat 15:55'de kaza bölgesinden aşağı doğru hareket etmiş ve boğazın ortasına her iki demirini funda ederek demirlemiştir. ( Resim 10)

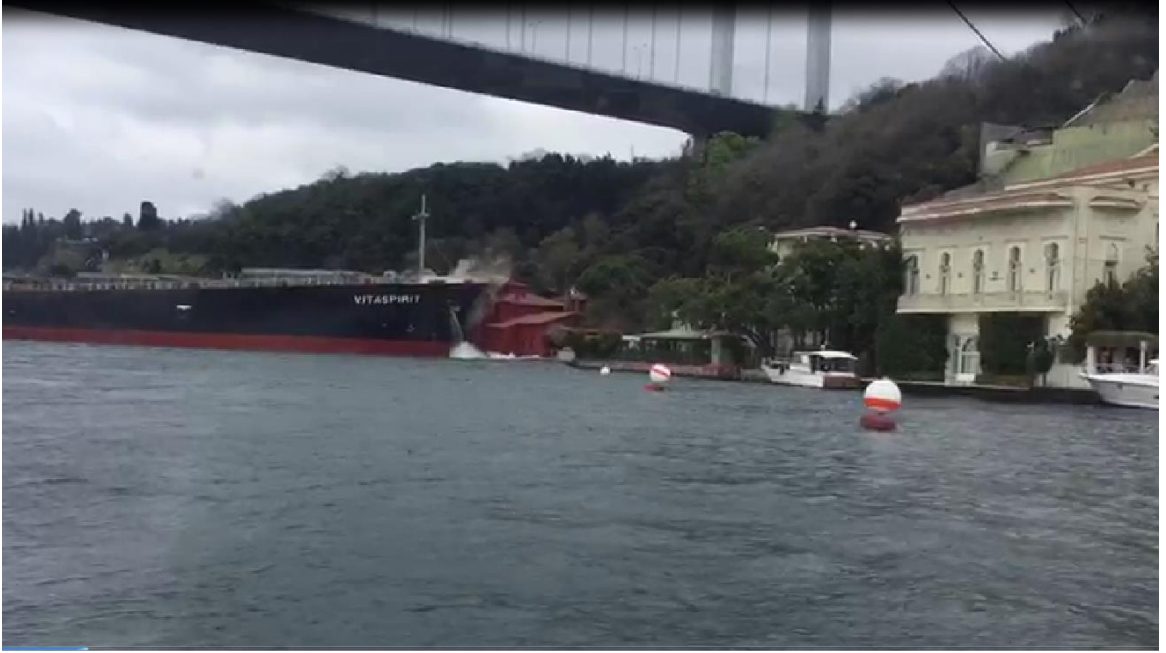
Resim 12-a: M/V Vitaspirit Gemisinin Yalıya Çatma Anı

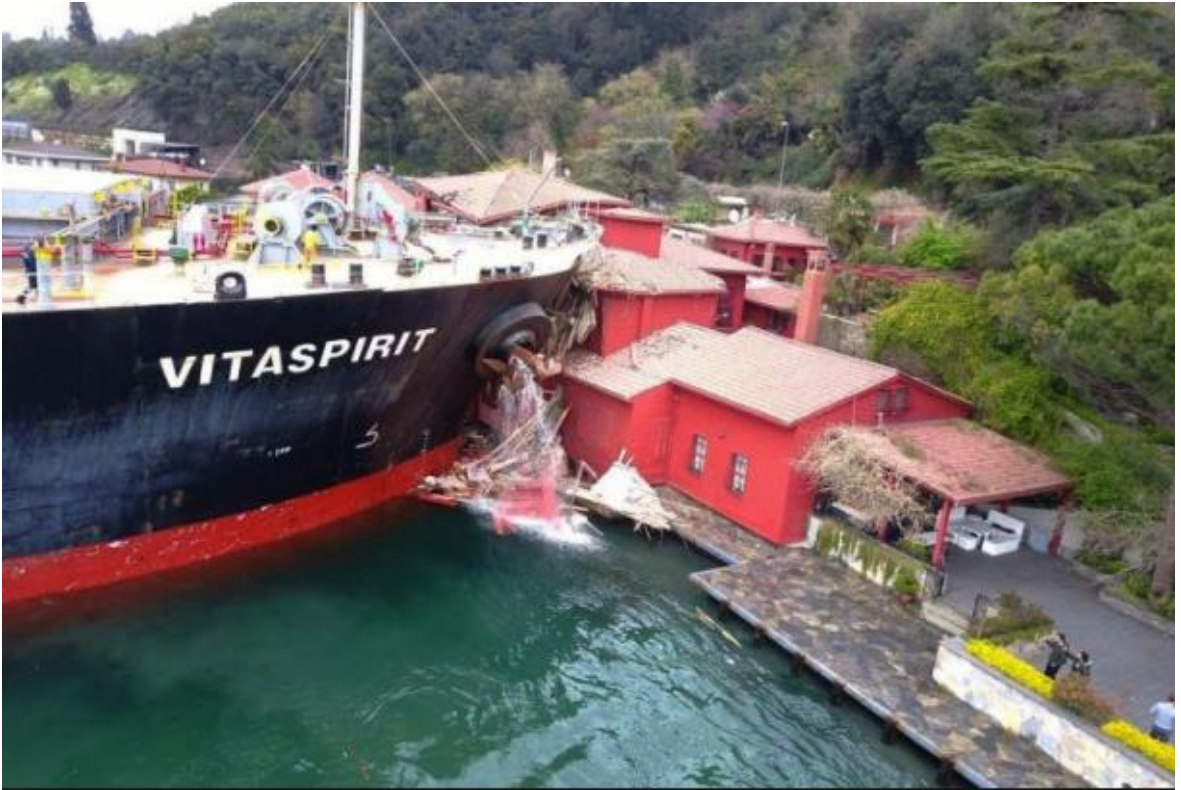
Resim 12-b: M/V Vitaspirit Gemisinin Yalıya Çatma Anı
