T.C.
ULAŖTIRMA DENİZCİLİK VE HABERLEŖME BAKANLIĐI
Kaza AraŖtırma ve İnceleme Kurulu

1 AĐUSTOS 2015 TARİHİNDEKİ 53014 NUMARALI TREN İLE 49 AL 274
PLAKALI ARACIN HEMZEMİN GEÇİT KAZASINA İLİŖKİN
KAZA İNCELEME RAPORU

MuŖ İli Hasköy İlçesi Km: 284+280'deki Hemzemin Geçit

Kurul Karar No: 9/DMY-2/2016

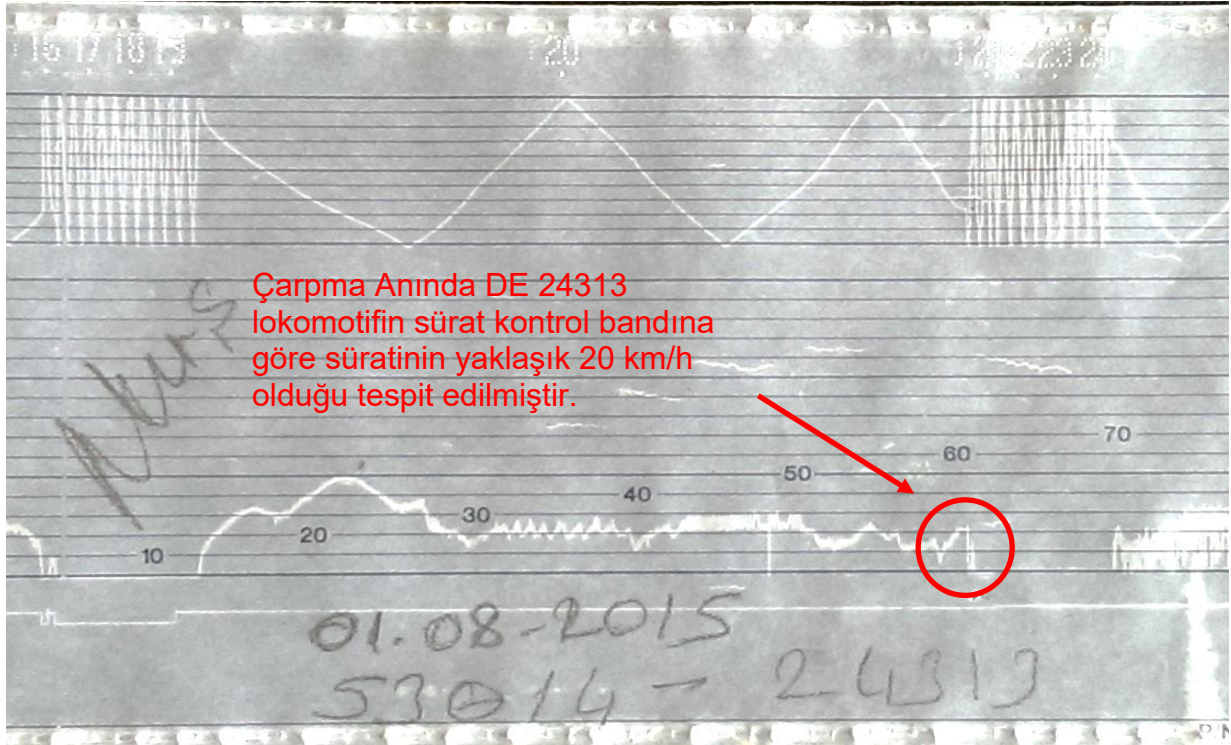
25/8/2015 tarihli TCDD 5. Bölge Müdürlüğü DE 24313 Lokomotif Sürat Kontrol Bandının tetkikine göre “Loko bant saatine göre trenin Muş’tan 19:40’da hareket ettiği, yaklaşık 4000 metre mesafede süratini kademeli olarak 49 km/h hıza çıkardığı ve tekrar süratini yaklaşık 2000 metre mesafede kademeli olarak 25 km/h hıza düşürdüğü, Km. 271+000 ile 280+000 arasında azami 20-29 km/h arası hızlarla seyrettiği, km. 280+000-Km.284+000 arasında 12-20 km/h arası hızlarla seyrettiği ve km 284+280 de saat 20:27 de 20 km/h hızla duruşa geçtiği tespit edilmiştir.” şeklinde kazaya karışan lokomotifin hız göstergelerine dair tetkiklerin yapıldığı tespit edilmiştir.
